MIFO fas 1 inventering av förorenade områden i Eslövs kommun

CAMILLA VIDLUND 2020
MVEK02 EXAMENSARBETE FÖR KANDIDATEXAMEN 15 HP
MILJÖVETENSKAP | LUNDS UNIVERSITET

In this study, a risk assessment has been carried out at a closed fire station and a closed mechanical workshop in the Swedish municipality of Eslöv. The aim of this study is to investigate whether the activities at the sites may have caused pollution and assess how big a risk they pose to human health and the environment. The method being used to evaluate the risk is Method of Surveying Contaminated Sites, phase 1 (MIFO for short in Swedish). This includes an orientation study based on thorough archive and map studies as well as field visits at the sites, concluding in a risk classification.

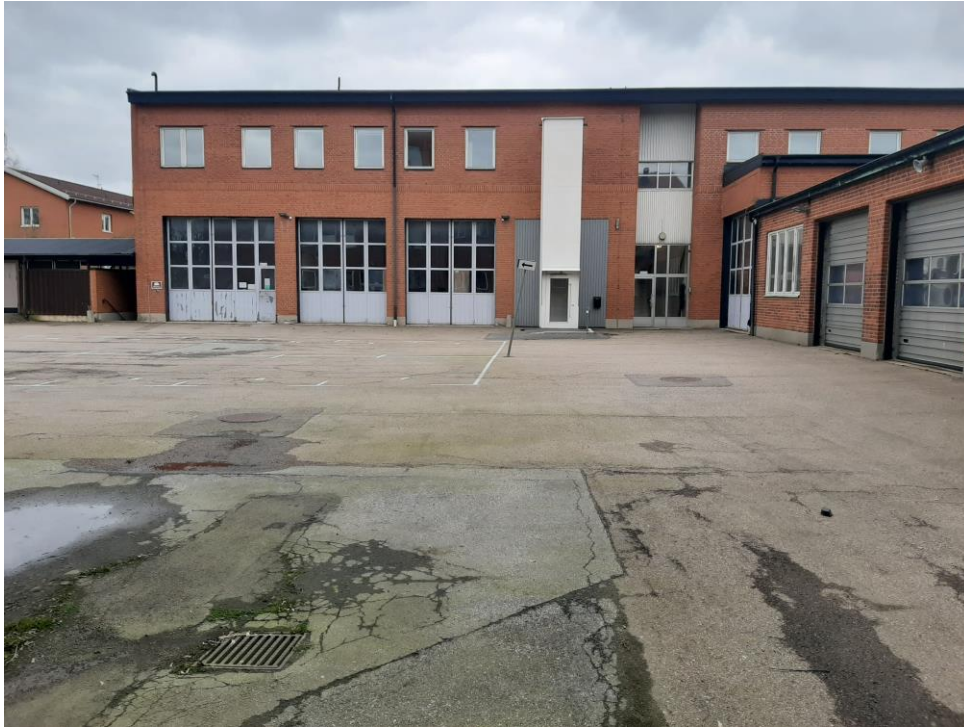
Det översta markskiktet under objektet utgörs av ett 4 m mäktigt fyllnadsmaterial med okänt innehåll som sannolikt överlagrar sandig morän (SGU, 2020b), som har en normaltät genomsläpplighet (Naturvårdsverket, 1999). I SGU:s kartvisare (2020c) kan det utläsas att grundvattenytan i en närliggande brunn ligger 6 m under markytan. Av den anledningen förmodas grundvattenytan på platsen ligga i den sandiga moränen under fyllnadsmassorna. Grundvattenytan antas även ha en marginell tryckgradient utifrån topografin i området. Spridningsförutsättningarna för mark och grundvatten bedöms därmed vara måttliga. Det dagvatten som bildas på fastigheten rinner på de asfalterade ytorna ner i dagvattenbrunnarna som är placerade på flera ställen på fastigheten (Fig. 4). Därifrån går vattnet som sagt vidare till Bråån via det kommunala reningsverket. Spridningsförutsättningarna till ytvatten bedöms vara mycket stora. Spridningsförutsättningarna i sediment bedöms vara måttliga till stora på grund av hög vattenrörelse i ån som kan bidra till spridning.

Figur 4. I bilden syns en av flera dagvattenbrunnar som finns på fastighetens innergård. Byggnaderna som syns är vagn- och tvätthallen (rakt fram) och den äldre vagnhallen (till höger). Bild tagen från platsbesök 2020-04-02 av Camilla Vidlund.

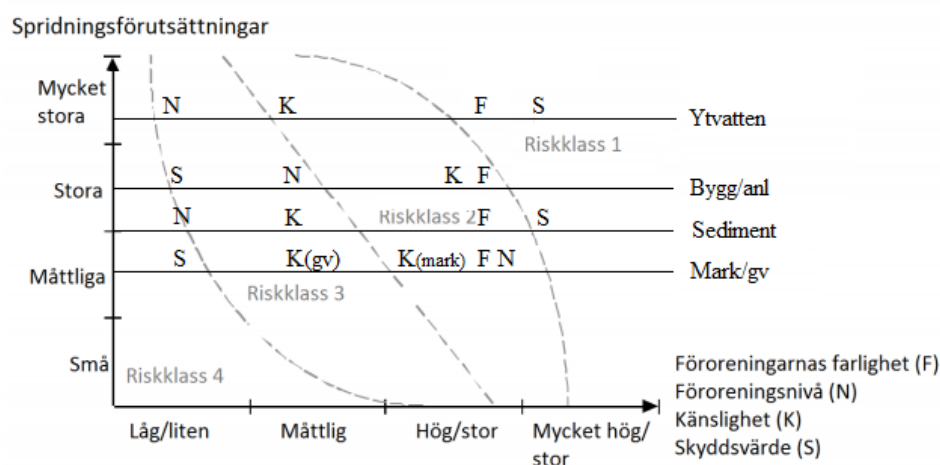
(Fig. 5). Bedömningsgrunderna är till viss del utspridda över hela diagrammet, men då flest punkter har hamnat inom området för riskklass 2 tilldelas objektet riskklass 2.

Verksamheten har funnits på platsen under många år och bedrivit processer som potentiellt kan ha gett upphov till förorening. Då objektet är beläget i ett bostadsområde och att det i dagsläget bedrivs föreningsverksamheter i byggnader och anläggningar bör objektet undersökas ytterligare.

Figur 6. Riskklassningsdiagram för objektet. Mediernas bedömda spridningsförutsättningar utgörs av de heldragna linjerna längs y-axeln. För respektive medium finns bedömningsgrunderna, föroreningarnas farlighet (F), föroreningsnivån (N), känslighet (K) och skyddsvärde (S), utmarkerade på linjen längs x-axeln. De streckade linjerna utgör gränsen mellan de olika riskklasserna (1-4).

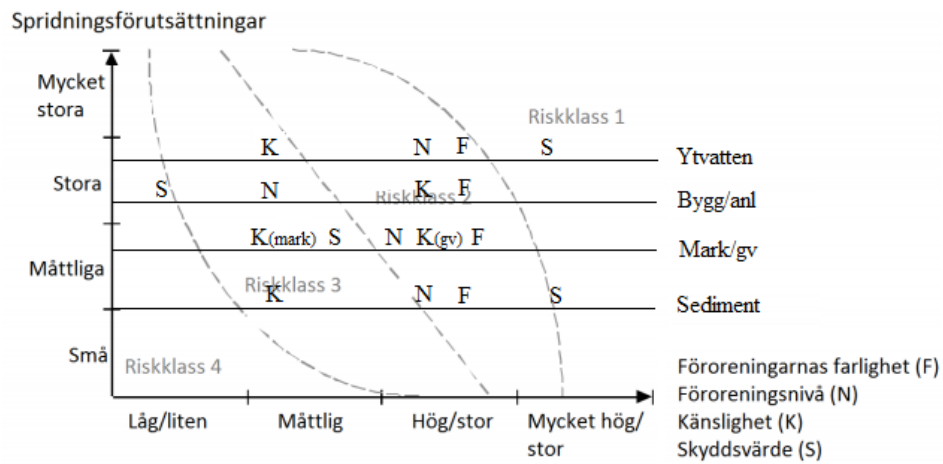
då flest punkter har hamnat inom området för riskklass 2 tilldelas objektet riskklass 2.

Det finns osäkerheter kring hur kemikalier har hanterats inom verksamheten samt om verksamheten har gett upphov till förorening. Med anledning av att verksamheten har hanterat kemikalier med hög och mycket hög farlighet under lång tid bör objektet undersökas ytterligare.

Figur 9. Riskklassningsdiagram för objektet. Mediernas bedömda spridningsförutsättningar utgörs av de heldragna linjerna längs y-axeln. För respektive medium finns bedömningsgrunderna, föroreningarnas farlighet (F), föroreningsnivån (N), känslighet (K) och skyddsvärde (S), utmarkerade på linjen längs x-axeln. De streckade linjerna utgör gränsen mellan de olika riskklasserna (1-4).
