Lärdomar från raset av Tarfalahallen

Populärvetenskaplig sammanfattning av rapport TVBK-5287:

“Lärdomar från raset av Tarfalahallen

- en experimentell studie av spikförbandets inverkan på stabiliteten ur plan”

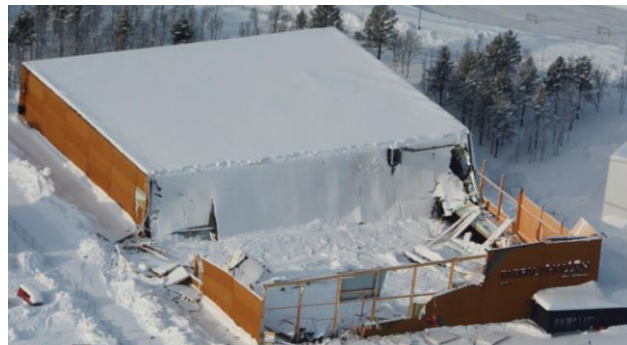
Källa: SHK, 2021

Taket i Tarfalahallen i Kiruna rasade in bara fem år efter invigningen. Statens Haverikommission har i sin utredning hittills konstaterat att en av de underspända takbalkarna har gett vika vid anslutningen mellan balk och trycksträva.

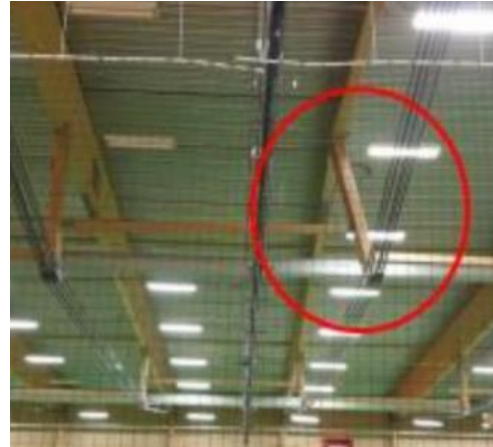
Källa: SHK, 2021

Statens Haverikommission (2020) har hittills konstaterat att den troliga brottmekanismen är att en av takbalkarna gett vika mellan balk och trycksträva genom att balken har vippat, alltså att balkens underkant både har roterat och förskjutits ur plan. För att kunna undvika fler ras av denna typ, har två förslag på konstruktionstekniska lösningar presenterats i studien:

- Att öka takbalkens tvärsnittsbredd genom att exempelvis placera två intilliggande takbalkar bredvid varandra för att minska takbalkarnas benägenhet att vippa.

- Att introducera ytterligare ett stängningssystem i byggnaden vid takbalkarnas underkant i områdena vid anslutningen mellan balk och trycksträva. Detta hade kunnat medföra att takbalken minskar sin benägenhet att vippa, samt att spikförbandet i anslutningen blir mindre utsatt för böjmoment.
