Avdelningen för Byggnadsfysik
Examensarbete TVBH—21/5114—SE(82)
Lund 2021

Fuktbetingade rörelser och sprickbildning i fibercementskivor

- Utredning av skador på fasadskivor

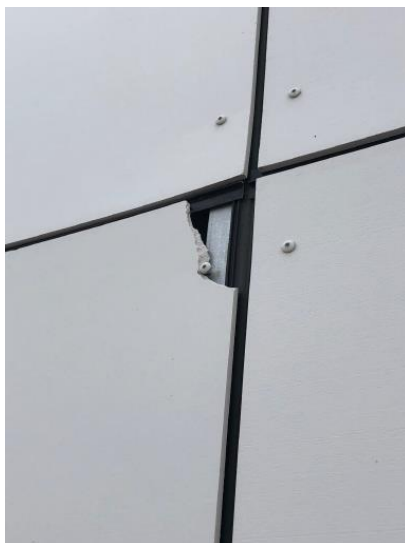
Efter samtal med Skanska Teknik har det framkommit att skador förekommit på fibercementskivor. Skadorna kan se olika ut, varvid ett exempel är sprickbildning i hörn, se Figur 1, och buktande fibercementskivor. Skadorna som påträffats har uppstått efter olika lång tid och har i flera fall härletts till handhavandefel av entreprenören.

Figur 1. Sprickbildning i hörn av fibercementskiva där en del av skivan lossnat (Jönsson & Remnetorp, 2019).

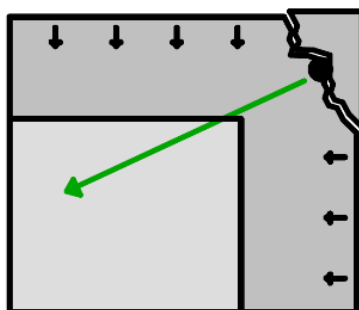
Sprickbildning har främst påträffats kring skivornas hörn. Att det är just kring skivans hörn som sprickor uppstått tros bero på att spänningen fördelas över en relativt liten tvärsnittsytta, se Figur 41. Längdförändringen som beräknas i arbetet kommer att beräknas mellan fixpunkt och skivans hörn.

Figur 41. Sprickbildning i hörn till följd av förhindrad krympning.
