# ***Kvalitet på övergångsställen i olika socioekonomiska områden – finns det några samband?***

**En studie av tillgänglighet och säkerhet vid  
övergångsställen i Helsingborg stad**

Examensarbete:  
Liam Talaleni  
Ahmad El Khalayli

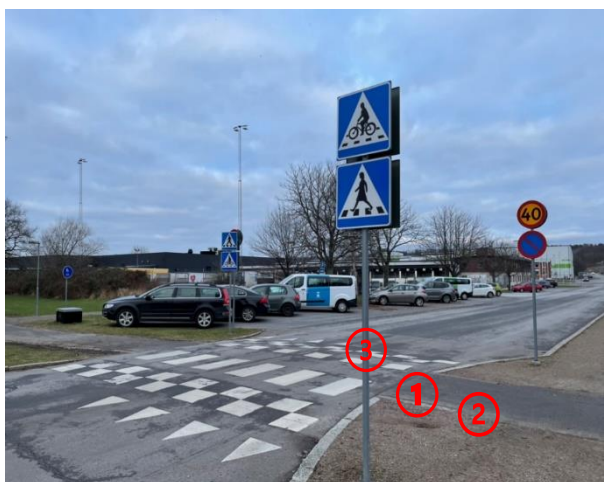
Slutligen är GC-banan på båda sidor smalare än 2,5 m och det är tydligt att den är även smalare än själva övergångsstället vilket kan innebära att fotgängare tvingas kliva ut i vägen när de ska korsa gatan, vilket ytterligare ökar olycksrisken. Dessutom saknas det en pollare med taktil information som kan fungera som en hjälp för synskadade personer vid övergångsställen. Genom att placera pollare med taktil information nära övergångsställen kan man skapa en taktil ledning som hjälper synskadade att känna igen övergångsstället och orientera sig när de ska korsa gatan. Bedömningen för detta övergångsställe är 1,8 av 3.

**Figur 9:** Visar utformningsbrister för det obevakade övergångsstället Elektrogatan 16.

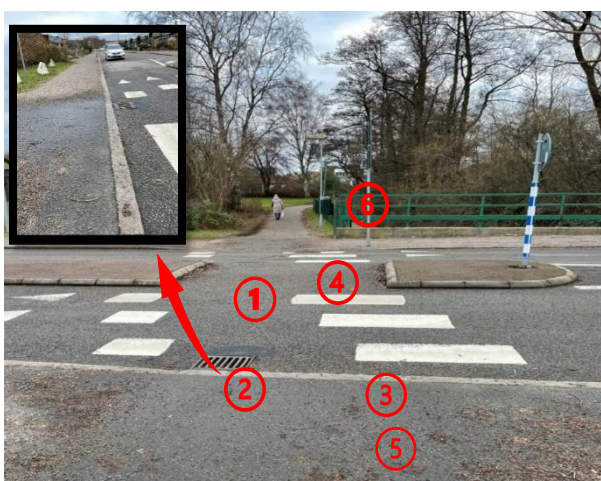
Vid detta övergångsställe finns det flera brister, både nya och de som nämndes i föregående exempel. En av de mest betydande bristerna är att övergångsstället inte är vinkelrätt mot trottoaren (1), vilket kan leda till att fotgängare får en sämre överblick över trafiken när de korsar gatan och därmed öka risken för olyckor. Ett annat problem är den bristfälliga nivåutjämnningen på den ena sidan (2), vilket kan orsaka svårigheter för personer med nedsatt rörelseförmåga och ökar risken för snubbelolyckor. Utöver dessa brister, som inte fanns med i föregående exempel, finns även de tidigare nämnda bristerna: avsaknad av taktila Varningsplattor (3, 4), ledstråk (5), reflexer (6) och pollare med taktil information. Att åtgärda samtliga brister skulle bidra till en mer tillgänglig och säker trafikmiljö och underlätta för fotgängare att korsa gatan på ett tryggt sätt. Bedömningen för detta övergångsställe är 1,5 av 3.

**Figur 10:** Visar utformningsbrister för det obevakade övergångsstället Kielergatan 27C.

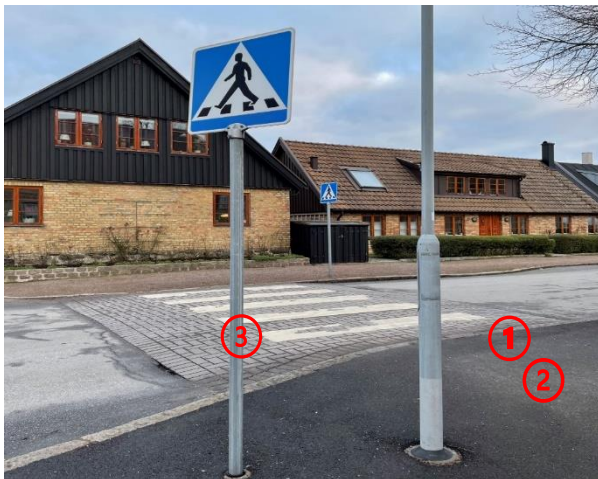
Det aktuella övergångsstället, som är beläget i närheten av en skola, har en fördelaktig placering och dess förhöjda utformning bidrar till ökad säkerhet för fotgängare. Trots detta förekommer det några brister som bör åtgärdas för att ytterligare förbättra säkerheten och tillgängligheten. Bland dessa brister märks avsaknaden av Varningsplattor (1) och ledstråk (2) på båda sidorna av övergångsstället, saknade reflexer (3) på vägmärkesstolparna samt frånvaron av pollare med taktill information. Bedömningen för detta övergångsställe är 1,9 av 3.

**Figur 11:** Visar utformningsbrister för det obevakade övergångsstället Råå Södra skolan.

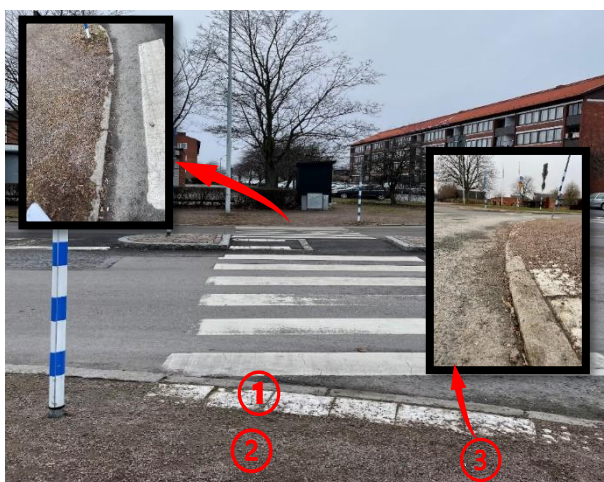
## Rååvägen 118

Vid detta övergångsställe finns det flera brister. En av de mest betydande bristerna är att varningsplattor täcker hela kantytan på båda sidorna av övergångsstället (1). Denna brist kan skapa svårigheter för personer med rörelsefunktionsnedsättning, eftersom de omfattande taktila plattorna kan göra det besvärligt att navigera över övergångsstället med hjälpmedel som rullstolar eller rullatorer, särskilt för äldre personer. Utöver dessa problem saknas det även ledstråk (2), bristfällig nivåutjämnning eller nollkant (3) och avsaknad av pollare med taktil information vid övergångsstället. En ytterligare brist vid detta övergångsställe är hastigheten som är särskilt bekymmersam med tanke på dess närhet till en skola. Det beräknade värdet på 85-percentilen indikerar att 15% av de observerade hastigheterna ligger över 42 km/h vilket överskrider den angivna hastighetsgränsen (30 km/h) med mer än 10 km/h. Denna överträdelse kan medföra en ökad risk för olyckor. Bedömningen för detta övergångsställe är 1,8 av 3.

**Figur 12:** Visar utformningsbrister för det oövervakade övergångsstället Rååvägen 118.

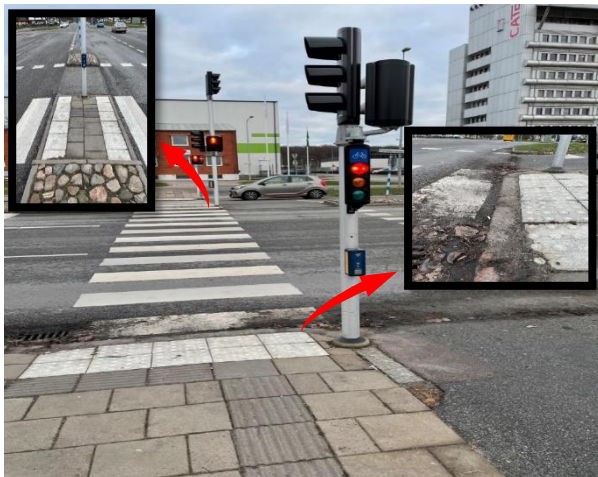
Den mest betydande bristen vid detta övergångsställe är att det saknas en nedsänkt kantsten för personer med rörelsefunktionsnedsättning, eftersom rampen har kombinerats med cykelvägen. Detta utgör en utmaning som behöver åtgärdas för att göra platsen tillgänglig och säker för alla användare. Vid högtrafikerade övergångsställen kan det skapa konflikter mellan cyklister och fotgängare, särskilt de som använder rullatorer eller rullstolar, eftersom de delar samma yta. Beläggningen är ojämn, vilket ökar risken för att personer med nedsatt syn snubblar. Bedömningen för detta övergångsställe är 2,5 av 3.

**Figur 13:** Visar utformningsbrister för det bevakade övergångsstället Landskronavägen 18.

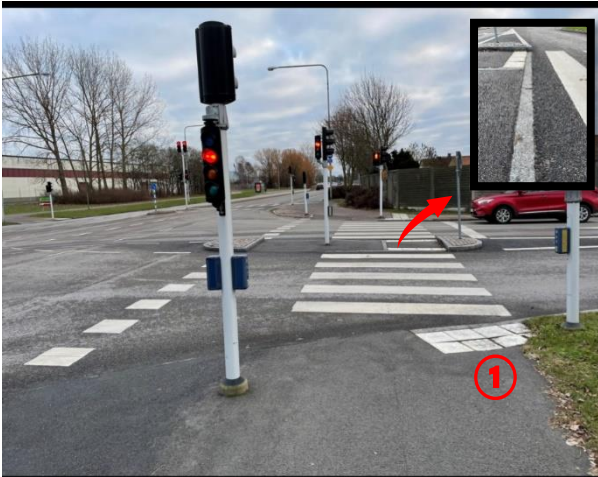
Detta övergångsställe håller en högre standard jämfört med övriga undersökta övergångsställen. En av dess styrkor är att det erbjuder en särskild yta för personer med rörelsefunktionsnedsättning, vilket gör det mer tillgängligt och säkert för dessa användare eftersom de inte behöver dela samma yta med cyklister. Det finns två brister som observerats vid detta övergångsställe, vilka är att varningsytan inte är vinkelrätt och att det saknas ledstråk på ena sidan (1). Bedömningen för detta övergångsställe är 2,8 av 3.

**Figur 14:** Visar utformningsbrister för det bevakade övergångsstället Kielergatan 32.

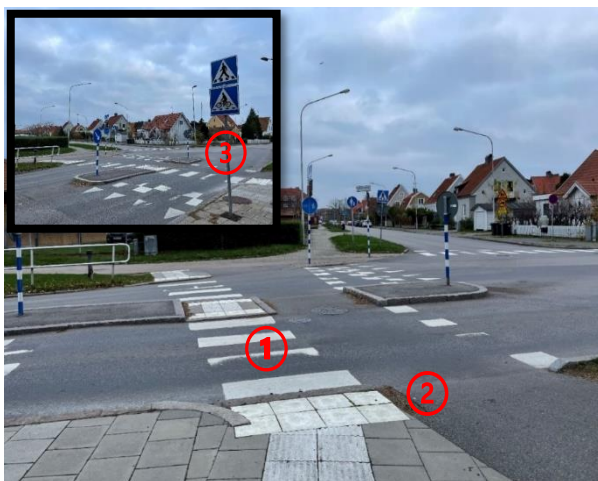
Vid detta övergångsställe återfinns flera återkommande brister. Den mest betydande bristen är att det saknas en särskild nedsänkt kantsten för personer med rörelsefunktionsnedsättning, eftersom den delen har kombinerats med cykelvägen. Detta kan skapa svårigheter för dessa personer att korsa övergångsstället på ett säkert och smidigt sätt. Andra brister som är värda att nämna inkluderar den slitna markeringen för övergångsstället (1), samt bristfällig beläggning nära varningsytan (2). Dessutom saknar en vägmärkesstolpe reflexer (3). Bedömningen för detta övergångsställe är 2,2 av 3.

**Figur 15:** Visar utformningsbrister för det obevakade övergångsstället Industrigatan 38.

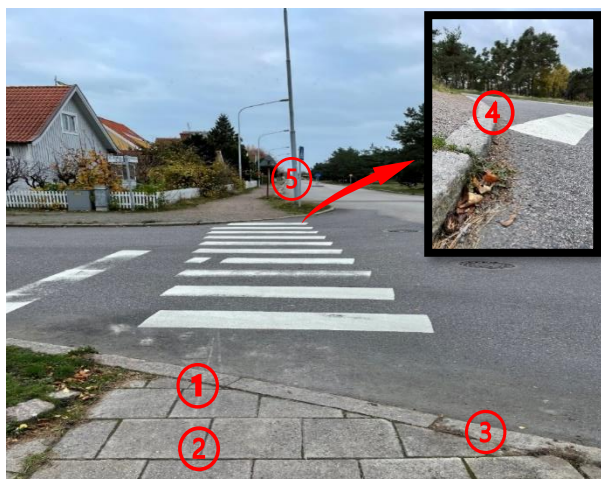
Vid detta övergångsställe finns ett antal brister, varav flera är återkommande. En märkbar och utmärkande brist är att markeringen för övergångsstället inte avslutas vid trottoaren på andra sidan (4). Utöver detta observeras följande återkommande brister: varningsplattor saknas på båda sidorna av övergångsstället (1), det finns inga ledstråk på någon av sidorna (2), nivåutjämnningen är bristfällig på båda sidorna (3), vägmärkesstolparna saknar reflexer (5) och det finns inga pollare med taktil information på övergångsstället. Bedömningen för detta övergångsställe är 1,3 av 3.

**Figur 16:** Visar utformningsbrister för det obebakade övergångsstället Östra Tallgatan 10.

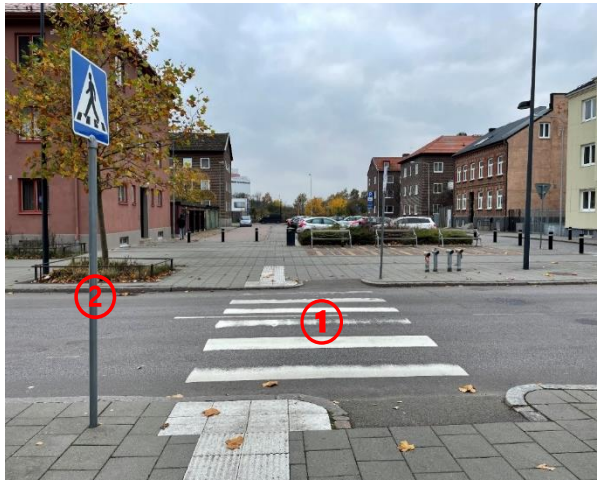
Vid detta övergångsställe finns några brister. Bland dessa är markeringen på övergångsstället är sliten (1), vägmärkesstolparna saknar reflexer (2) och det finns inga pollare med taktil information på övergångsstället. Ytterligare en brist vid detta övergångsställe är hastigheten på fordonen i området. Det beräknade värdet på 85-percentilen indikerar på att 15% av de observerade hastigheterna ligger över 53 km/h vilket överskrider den angivna hastighetsgränsen (40 km/h) med mer än 10 km/h. Denna överträdelse kan medföra en ökad risk för olyckor. Bedömningen för detta övergångsställe är 2,2 av 3.

**Figur 17:** Visar utformningsbrister för det obebakade övergångsstället Industrigatan 20.

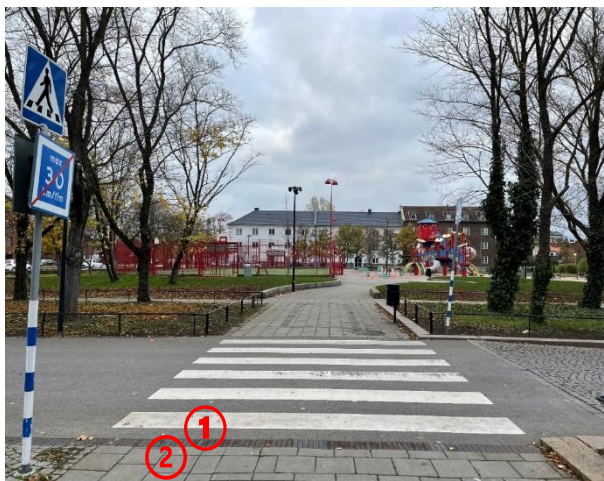
Vid detta övergångsställe finns det några brister, men det är värt att nämna att övergångsstället i stort sett är väl utformat. Det är förhöjt, har tillräcklig bredd och goda säkerhetsåtgärder med synliga skyltar som har reflexer. Bland de brister som återfinns är att varningsplattor saknas på båda sidorna av övergångsstället (1) och inga ledstråk på någon av sidorna (2). Dessutom saknas det pollare med taktill information på övergångsstället. Bedömningen för detta övergångsställe är 2 av 3.

**Figur 18:** Visar utformningsbrister för det obevakade övergångsstället Wienergatan 11.

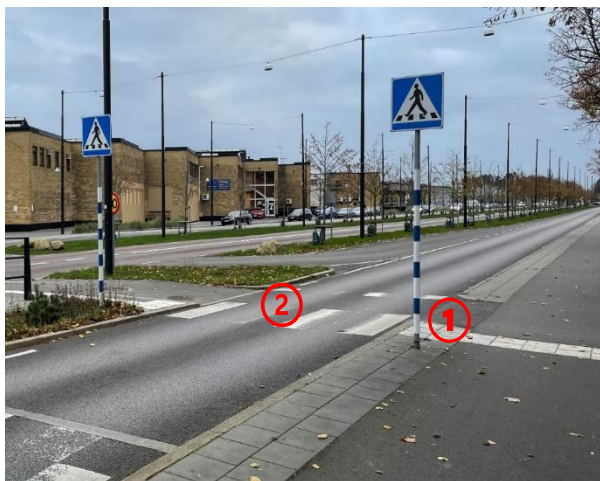
Vid detta övergångsställe finns det några brister, men övergångsstället håller överlag en god standard. Fördelen med det att det är förhöjt. Bristerna inkluderar att beläggningen precis vid de varningsplattorna är ojämn (1), och markeringen för övergångsstället är sliten (2). Det saknas pollare med taktil information vid övergångsstället. Trots dessa brister uppfyller övergångsstället många av de grundläggande kraven för säkerhet och tillgänglighet. Bedömningen för detta övergångsställe är 2,8 av 3.

**Figur 19:** Visar utformningsbrister för det obevakade övergångsstället Planteringsvägen 14.

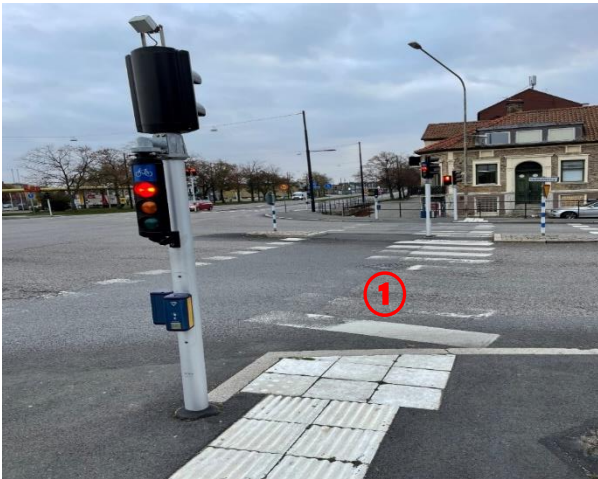
Vid detta övergångsställe, liksom en del av de tidigare övergångsställena, är utformningen bristfällig då det saknas en nedsänkt kantsten för personer med rörelsehinder, exempelvis de som använder rullstol, rullator eller familjer med barnvagnar. På grund av denna brist tvingas dessa användare att använda cykelbanan för att korsa övergångsstället. Dessutom är vägmarkeringarna slitna och behöver målas om (1). Bedömningen för detta övergångsställe är 2,5 av 3.

**Figur 20:** Visar utformningsbrister för det bevakade övergångsstället Sydhamnsgatan.

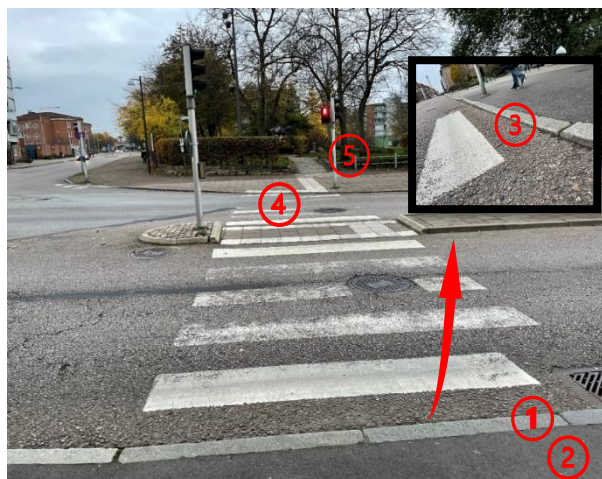
På detta övergångsställe finns flera brister. Det inkluderar avsaknad av både varningsplattor och ledstråk på den ena sidan (1, 2) och bristfällig nivåutjämning på båda sidorna (3). Dessutom täcker taktila plattor hela kantytan på både övergångsstället och refugen (4). Markeringen för övergångsstället är sliten och behöver målas om. Trafiksignalstolpen med knatterbox är felplacerad (5). Den bör placeras enligt typritningar från Helsingborg stad, vilket innebär att den ska vara lättillgänglig för personer med rörelse- och synnedsetningar och bör placeras mellan kanten till taktila plattor och den delen med nedsänkt kantsten som är avsedd för personer med rörelsehinder. Bedömningen för detta övergångsställe är 1,4 av 3.

**Figur 21:** Visar utformningsbrister för det bevakade övergångsstället Furutorpsgatan 49.

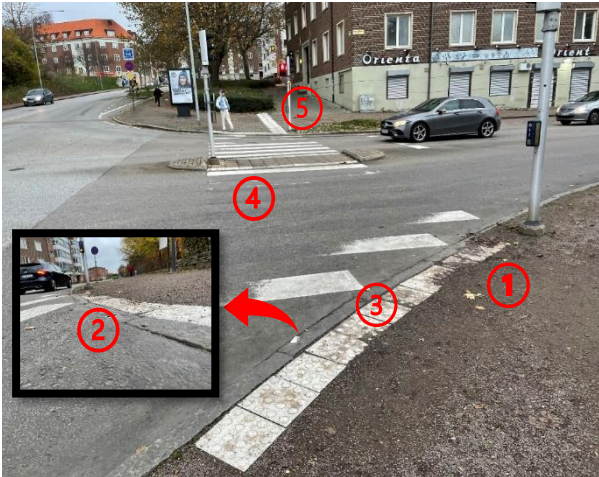
Vid detta övergångsställe finns ett antal brister. Det saknas ledstråk på den ena sidan (1) och bristfällig nivåutjämning på båda sidorna (2). Dessutom täcker varningsplattorna hela kantytan på både övergångsstället och refugen (3). Markeringen för övergångsstället är sliten och behöver målas om (4). En annan brist är den felplacerade trafiksignalstolpen med knatterbox (5), som bör omplaceras. Bedömningen för detta övergångsställe är 1,4 av 3.

**Figur 22:** Visar utformningsbrister för det bevakade övergångsstället Gustav Adolfs gata 25.

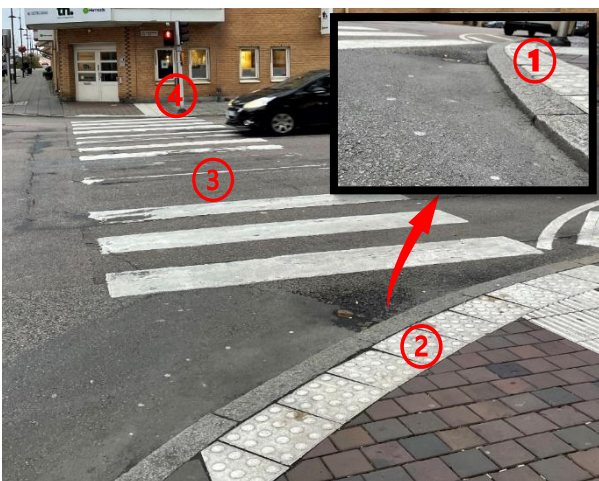
På detta övergångsställe observerades flera brister. Båda sidorna av övergångsstället har en bristfällig nivåutjämning, eller nollkant (1). Varningsplattor är felplacerade, eftersom de täcker hela kantytan och utgör ytterligare en brist (2). Markeringen för övergångsstället är i behov av ommålning för att öka synligheten (3). Trafiksignalsstolpen med knatterbox bör placeras på ett mer strategiskt och lättåtkomligt sätt, vilket skulle underlätta för alla användare (4). Bedömningen för detta övergångsställe är 1,9 av 3.

**Figur 23:** Visar utformningsbrister för det bevakade övergångsstället Furutorpsgatan 31.

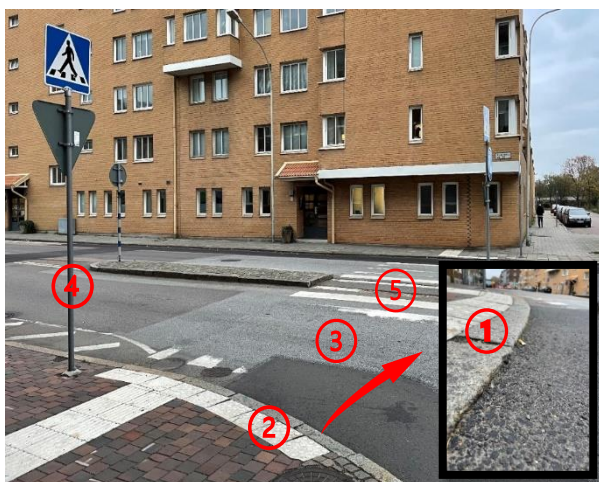
Med hänsyn till övergångsställets placering i söderområdet, där ett stort antal fotgängare av olika slag rör sig, utgör hastigheten ett betydande problem. Det beräknade värdet på 85-percentilen indikerar på att 15% av de observerade hastigheterna ligger över 56 km/h vilket överskrider den angivna hastighetsgränsen (40 km/h) med mer än 15 km/h. Denna hastighetsöverträdelse ökar olycksrisken, särskilt eftersom övergångsstället är beläget i ett bostadsområde där det också finns ett flertal butiker. Bedömningen för detta övergångsställe är 1,5 av 3.

**Figur 24:** Visar utformningsbrister för det obevakade övergångsstället Furutorpsgatan 25.

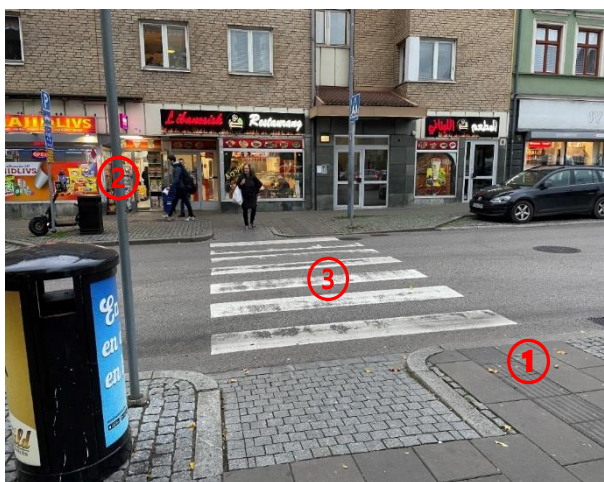
Vid detta övergångsställe observerades flera problem. Ledstråk och varningsplattor existerar, dock uppvisar de en otillräcklig kontrast i förhållande till omgivande ytor (1). Vägmarkesstolparna saknar reflexer, vilket är ytterligare ett problem (2). Markeringen för övergångsstället är sliten och behöver målas om (3). Ingen pollare med taktil information. Bedömningen för detta övergångsställe är 2,1 av 3.

**Figur 25:** Visar utformningsbrister för det obevakade övergångsstället Carl Krooks gata 46.

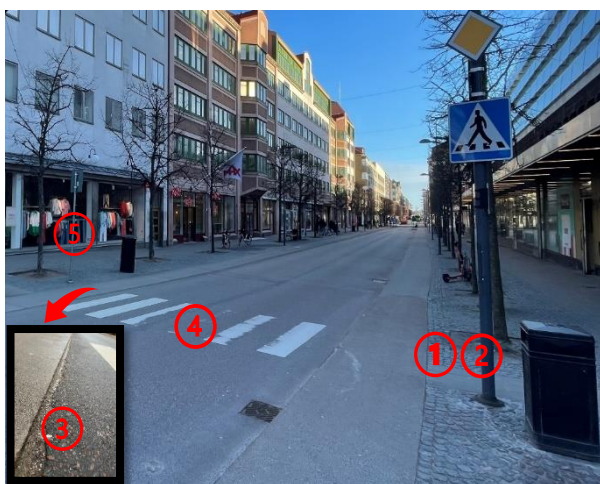
Detta övergångsställe, som har en annorlunda utformning och placering jämfört med övriga undersökta övergångsställen, uppvisar flera problem. Både före och efter cykelbanan saknas det varningsplattor på båda sidor av övergångsstället. Avsaknaden av varningsplattor kan medföra risker för personer med synnedsättning, eftersom de inte varnas för att det kommer en cykelbana, vilket kan leda till osäkra situationer och en ökad risk för olyckor (1). Ledstråk saknas också på båda sidor (2), och nivåutjämnningen, eller nollkanten, är bristfällig på båda sidorna (3). Markeringen för övergångsstället är sliten och behöver målas om för att synas tydligt (4). Slutligen saknar vägmärkesstolparna reflexer (5), vilket är ett ytterligare problem som bör åtgärdas. Bedömningen för detta övergångsställe är 1,3 av 3.

**Figur 26:** Visar utformningsbrister för det obevakade övergångsstället Södergatan 13.

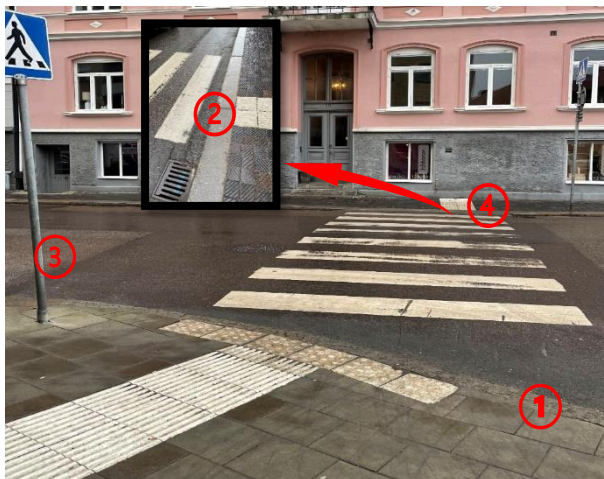
Vid detta övergångsställe finns ett utmärkande problem som kan skapa förvirring för personer med synnedsättning: ledstråken på den ena sidan ligger inte på samma sida som ledstråket på det andra sidan (4), vilket innebär att de inte leder direkt till varandra. Detta kan göra det svårt för personer med synnedsättning att följa ledstråket på ett säkert och smidigt sätt. Nollkanten är bristfällig på båda sidorna (1) och varningsplattor saknas på den ena sidan (2). Vägmärkestolparna saknar reflexer (3). Dessutom saknas pollare med taktil information vid övergångsstället. Bedömningen för detta övergångsställe är 2 av 3.

**Figur 27:** Visar utformningsbrister för det oövakade övergångsstället Tågagatan 43.

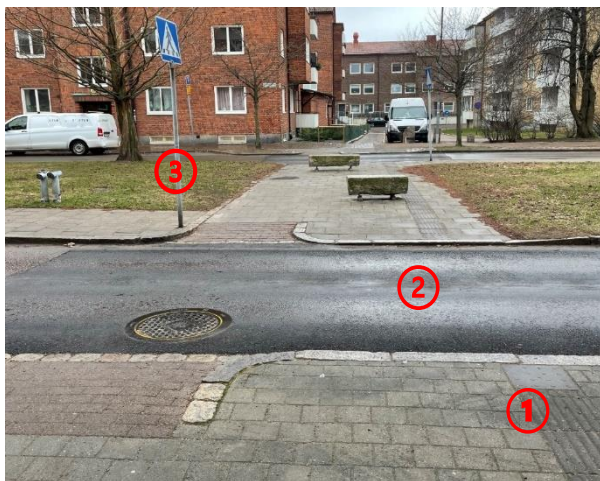
Vid detta övergångsställe finns flera brister. Markeringen av ledstråk och varningsplattor brister i kontrast gentemot omgivande ytor, vilket gör det svårare för synskadade att uppfatta dem (1). Ett annat problem är att markeringen för övergångsstället saknas helt, vilket kan göra det svårt för alla trafikanter att identifiera övergångsstället (2). Andra brister inkluderar även vägmärkesstolpar som saknar reflexer (3), samt avsaknad av pollare med taktill information på övergångsstället. Bedömningen för detta övergångsställe är 1,8 av 3.

**Figur 28:** Visar utformningsbrister för det obevakade övergångsstället Norra Stenbocksgatan 34.

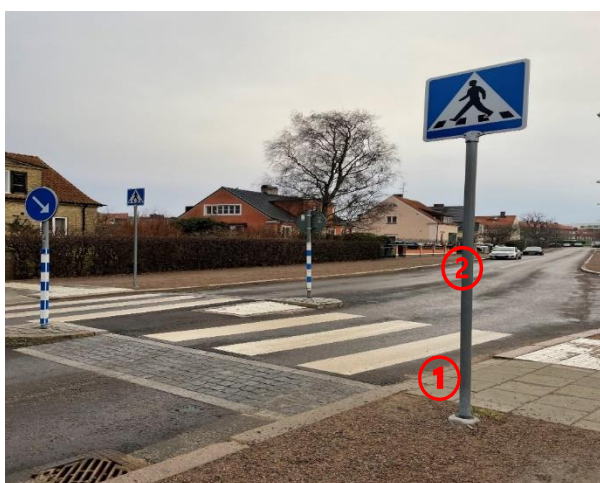
Detta övergångsställe är nybyggt och håller en god standard, men det finns några mindre brister. Nivåutjämningen är bristfällig på båda sidorna av övergångsstället (1). Vägmärkesstolparna saknar reflexer (2), samt att det saknas pollare med taktill information på övergångsstället. Bedömningen för detta övergångsställe är 2,5 av 3.

**Figur 29:** Visar utformningsbrister för det obevakade övergångsstället Tågagatan 66.

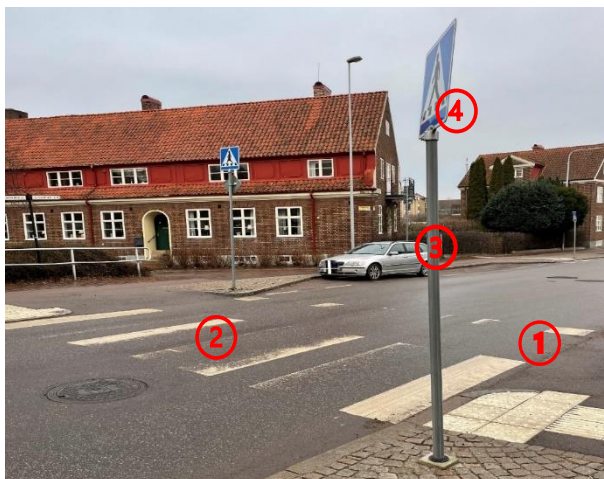
Detta övergångsställe håller en god standard, men för att undvika förvirring bör vägmarkeringarna även inkludera den delen (1) som är avsatt för personer med funktionsnedsättningar, eftersom det kan uppstå osäkerhet kring huruvida det är en cykelbana eller inte. Markeringen för övergångsstället är sliten och behöver målas om (2). Vägmarkesstolparna saknar reflexer (3). Det finns inga pollare med taktil information på övergångsstället. För att öka synligheten bör även vägmarkesstolpen (4) riktas mer vinkelrätt mot vägen så att den blir tydligare för körande fordon. Bedömningen för detta övergångsställe är 2,3 av 3.

**Figur 30:** Visar utformningsbrister för det obevakade övergångsstället Pålsjögatan 21.

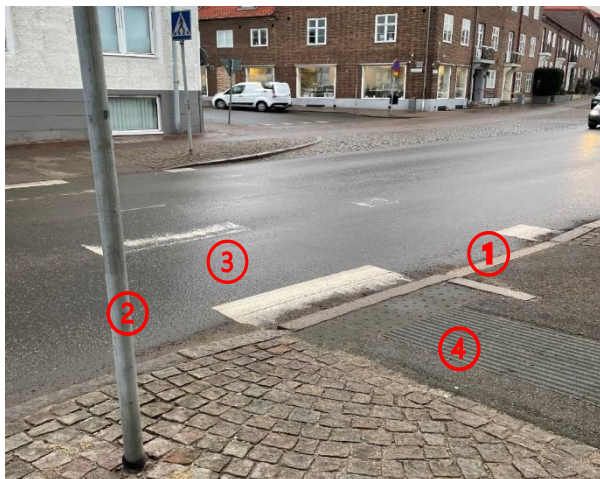
Detta övergångsställe uppvisar liknande problem som det tidigare nämnda övergångsstället, särskilt när det gäller förvirring kring vägmarkeringar och den delen som är avsedd för personer med funktionsnedsättningar (1). Vägmärkesstolpar saknar reflexer (2), vägmarkeringar för övergångsstället behöver målas om (3), markeringar av ledstråk och varningsplattor brister i kontrast gentemot omgivande ytor (4), också finns det inte några pollare med taktil information på övergångsstället. Bedömningen för detta övergångsställe är 2 av 3.

**Figur 31:** Visar utformningsbrister för det obevakade övergångsstället Pålsjögatan 7.

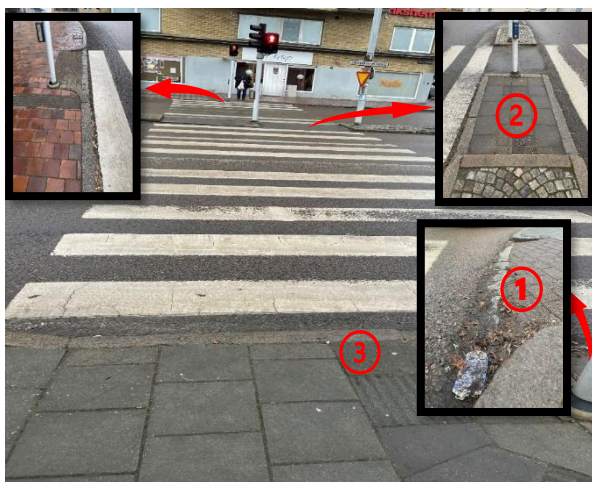
Detta övergångsställe är i överlag välutformat men uppvisar några problem. Bland dessa problem observerades en bristfällig nivåutjämning på båda sidorna (1), avsaknad av varningsplattor på refugen (2), samt en otillräcklig kontrast mellan ledstråk, varningsplattor och omgivande ytor (3). Bedömningen för detta övergångsställe är 2,3 av 3.

**Figur 32:** Visar utformningsbrister för det bevakade övergångsstället Kopparmöllegatan 22.

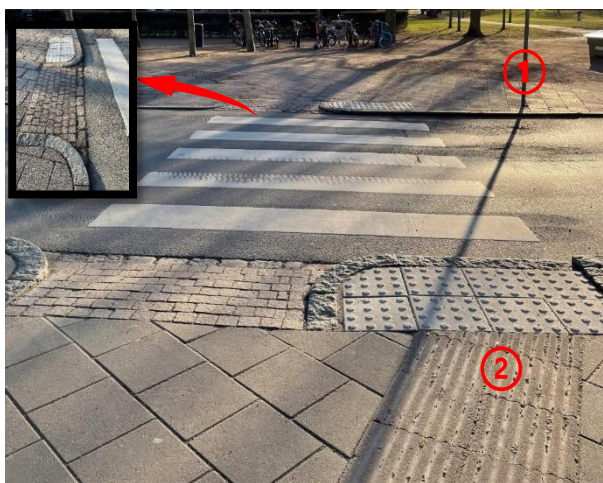
Detta övergångsställe är i huvudsak välutformat och har bara några brister. Bland dessa brister märks avsaknaden av reflexer på vägmärkesstolparna (1), frånvaron av pollare med taktill information och behovet av att förbättra kontrasten mellan ledstråk och varningsplattor gentemot omgivande ytor (2). Bedömningen för detta övergångsställe är 2,4 av 3.

**Figur 33:** Visar utformningsbrister för det obevakade övergångsstället Trädgårdsgatan 25.

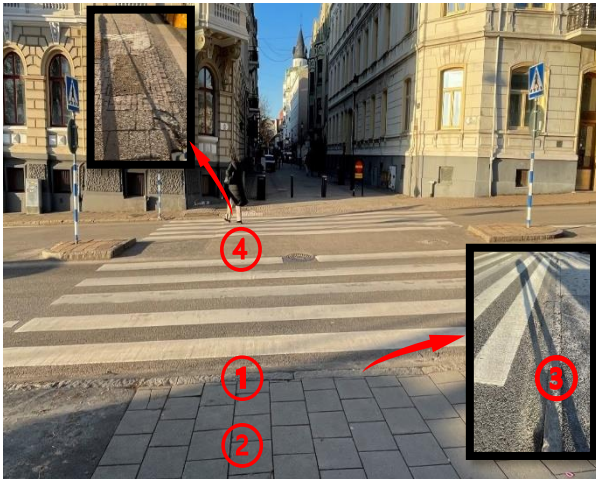
Vid detta övergångsställe har det observerats flera farliga situationer, trots att det inte är ett övergångsställe med kombinerad gång- och cykelbana, har flera trafikanter cyklat över det. Detta är särskilt farligt eftersom fordonsförare inte har möjlighet att se om det kommer cyklister, eftersom byggnaderna blockerar sikten. Dessutom är det ett högtrafikerat område. Övergångsstället uppvisar även andra brister. Varningsplattor saknas på den ena sidan av övergångsstället (1), tillsammans med bristande ledstråk (2) och nollkant (3). Inga varningsplattor på refugen (4), och ingen pollare med taktil information på övergångsstället. En annan brist vid detta övergångsställe är hastigheten. Det beräknade värdet på 85-percentilen indikerar på att 15% av de observerade hastigheterna ligger över 47 km/h vilket överskrider den angivna hastighetsgränsen (40 km/h) med mer än 5 km/h. Denna överträdelse kan medföra en ökad risk för olyckor. Bedömningen för detta övergångsställe är 2 av 3.

**Figur 34:** Visar utformningsbrister för det obevakade övergångsstället Trädgårdsgatan 5.

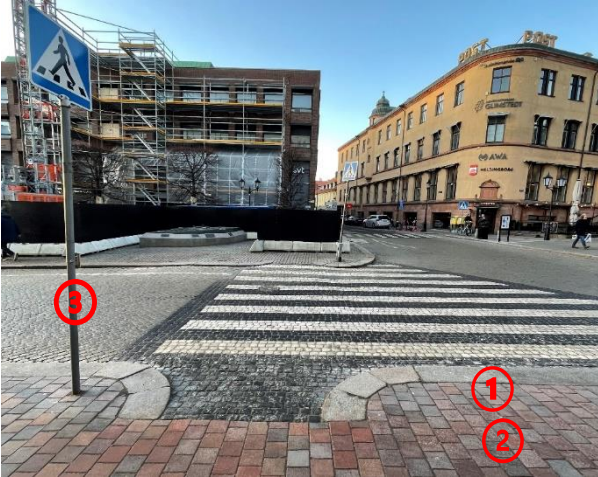
Detta övergångsställe håller en god standard, men uppvisar ändå flera problem. Varningsplattor (1) och ledstråk (2) saknas på båda sidorna. Vägmärkesstolparna saknar reflexer (3), och det finns inga pollare med taktill information på övergångsstället. Bedömningen för detta övergångsställe är 1,8 av 3.

**Figur 35:** Visar utformningsbrister för det obebakade övergångsstället Södra Storgatan 4.

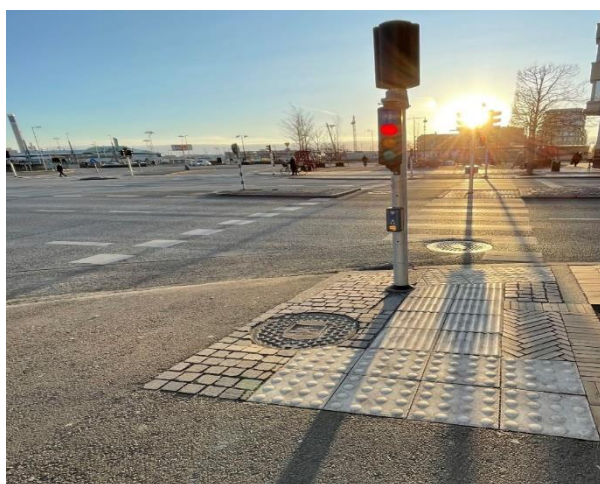
Detta övergångsställe uppfyller samtliga krav och framstår som mycket välplanerat. Varningsplattor och ledstråk finns på plats och är även utplacerade före och efter cykelbanan. En särskild del av övergångsstället, är utformad för att underlätta för personer med rörelsehinder, äldre med rullatorer och familjer med barnvagnar. Det som är bra är att den särskilda delen inte har kombinerats med cykelbanan bredvid, vilket skiljer sig från övriga undersökta övergångsställen. Detta bidrar till en hög nivå av säkerhet och tillgänglighet för samtliga trafikanter. Den enda bristen som har observerats är att det saknas varningsplattor på refugen. Bedömningen för detta övergångsställe är 2,9 av 3.

**Figur 36:** Visar en utformningsbrist för det bevakade övergångsstället Järnvägsgatan 29.

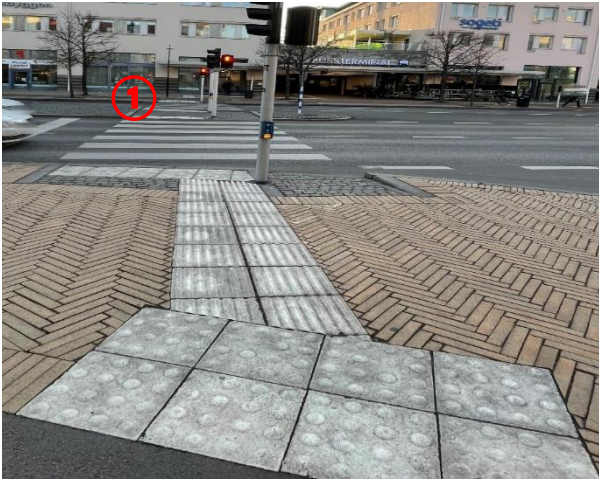
**Figur 37:** Visar en utformningsbrist för det bevakade övergångsstället Järnvägsgatan 21.

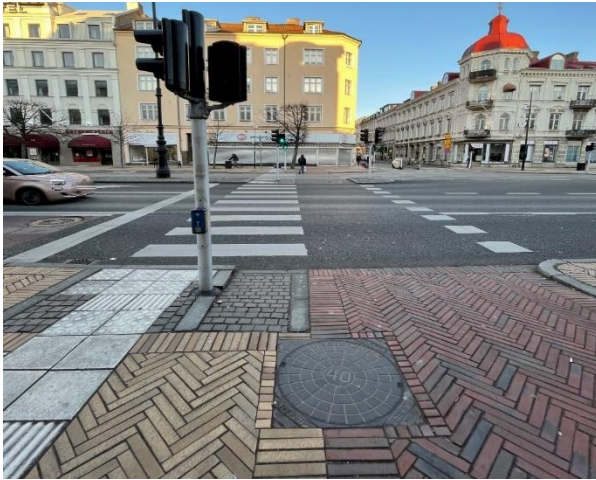
**Figur 38:** Visar inga utformningsbrister för det bevakade övergångsstället Järnvägsgatan 16.
