**Undersökning av bränder i mindre batteridrivna fordon och
verktyg**

Omständigheterna och konsekvenserna kring batteribränder

Arvid Karlsson & Max Sjöö Sonesson

Lund 2023

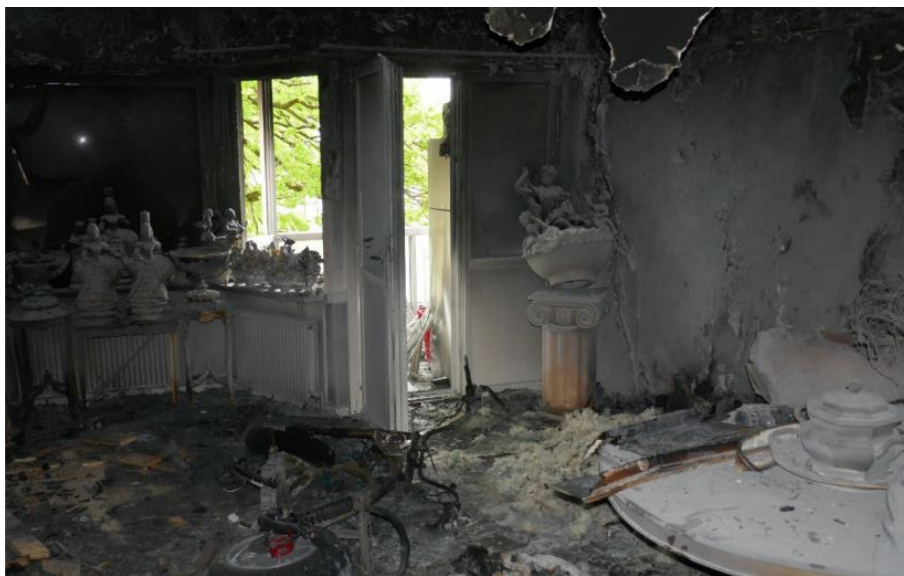
I vardagsrummet har det blivit omfattande brandskador vilket kan ses i figur 4–17 och 4–19. I figur 4–20 kan det även ses att fatbiken har blivit helt utbränd. Det har även blivit rökskador orsakade av brandgaslagret i hallen vilket kan ses i figur 4–18. Även vissa grannlägenheter har blivit påverkade av rök. Personerna som befann sig i den drabbade lägenheten blev omhändertagna av ambulanspersonal och fick sedan följa med till sjukhuset då dem troligen har andats in en del rök. Konsekvensen för händelsen är satt som 5 (mycket allvarlig).

Figur 4-17. Bild från vardagsrummet där branden började. Fatbiken syns ligga på golvet. Hela rummet är brandpåverkat.

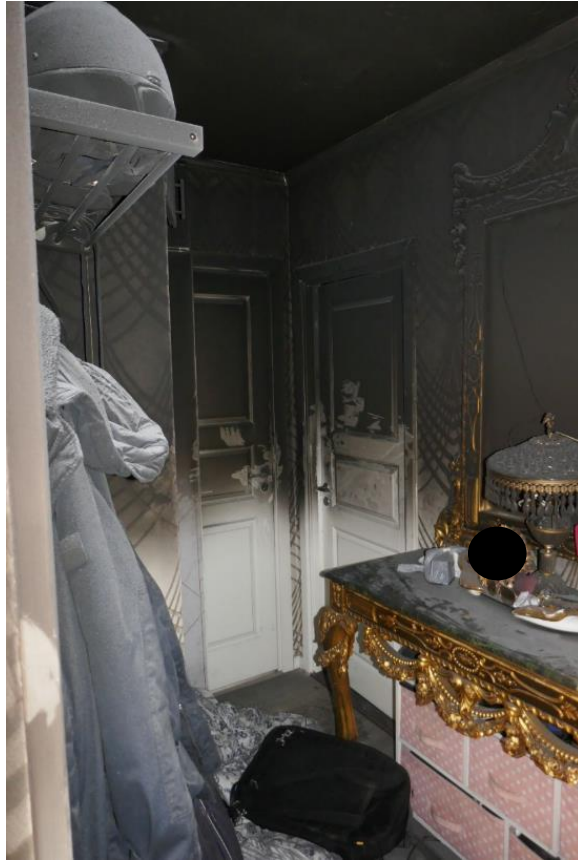
Figur 4-18, Hallen i lägenheten. Sotdeponering på övre delen av väggarna.

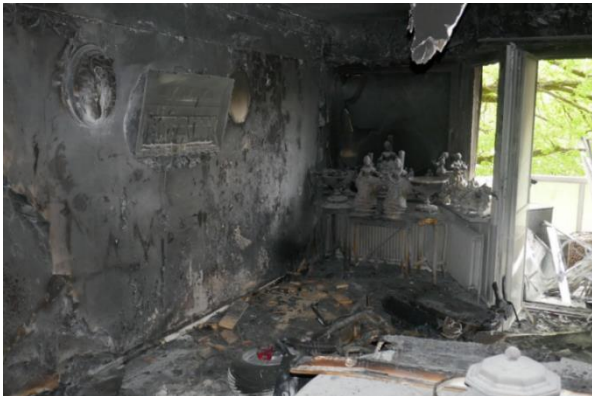
Figur 4-19, Fatbiken stod mot den vänstra väggen i vardagsrummet. TV:n och andra objekt i närheten har brunnit och smält.

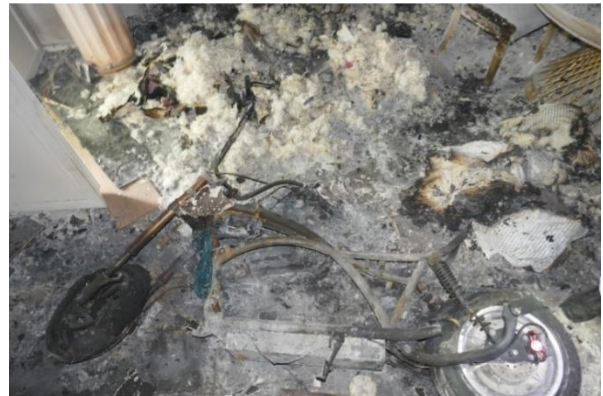
Figur 4-20, Fatbiken som är förstörd av branden och madrassen i vardagsrummet.

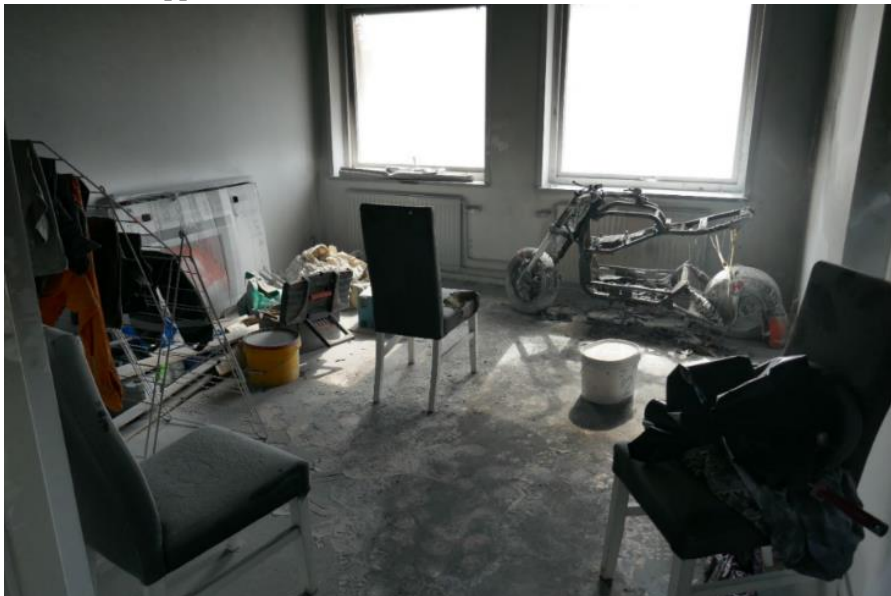
Figur 4-21, Rummet där branden startade. Fatbiken står bortre vägen på bilden.

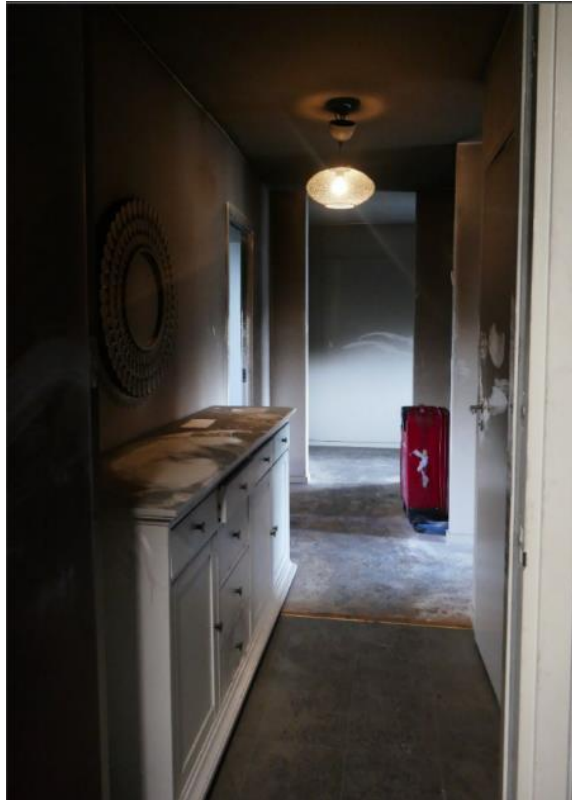
Figur 4-22. Hallen i lägenheten. Rök har spridit sig i den övre delen av rummet

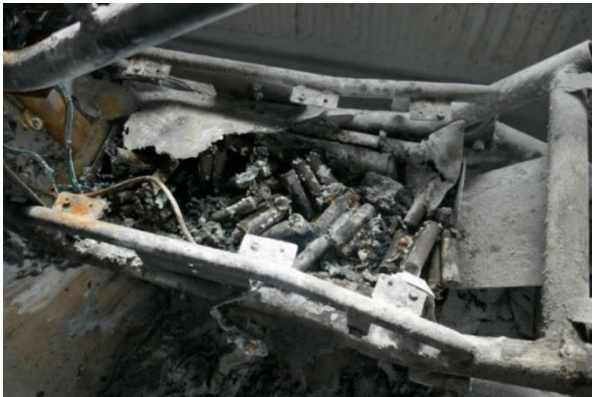
Figur 4-23. Batteriet som har brunnit inne i fatbiken.

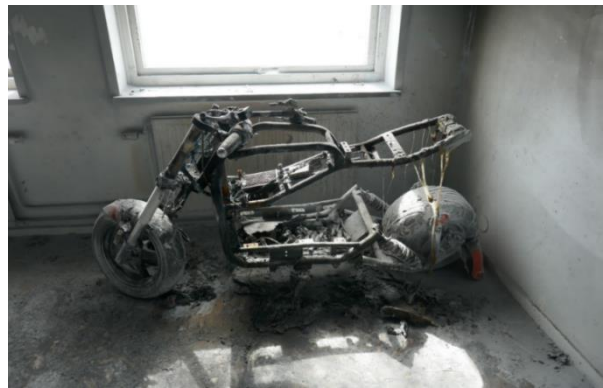
Elmopeden som startade branden blev helt utbränd vilket kan ses i figur 4–24. Lägenheten blev rökskadad och var i behov av sanering innan den var beboelig igen. Personen som vistades i lägenheten föll ihop under samtal med restvärdesledare och **kontrollerades sedan av ambulanspersonal**. Det är troligt att personen andades in en del rök innan utrymningen men orsaken till att personen föll ihop är dock inte klarlagd. Konsekvensen av denna händelse är satt till 4 (allvarlig) på grund av att personen i lägenheten föll ihop kort efter händelsen samt att viss rökspridning skedde till trapphuset.

Figur 4-24. Fatbiken som har varit startobjektet för branden i lägenheten.

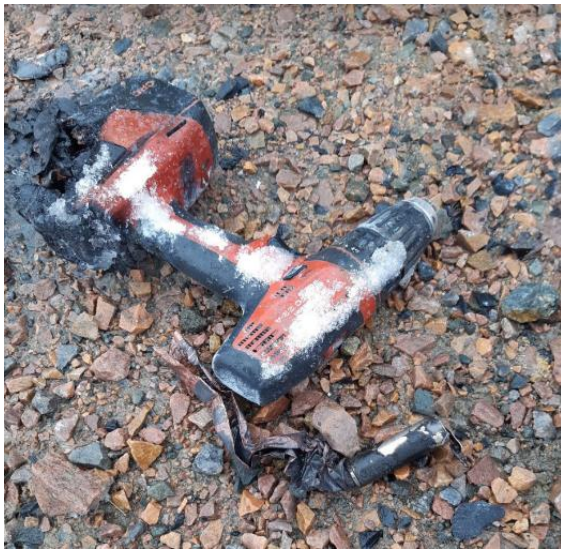
Från figurerna 4-25 och 4-26 syns det att batteriet i skruvdragaren har brunnit. En del material som fanns i containern har blivit brandskadat. En av arbetarna har andats in en del rök under släckförsöket och får **åka vidare till sjukhus för kontroll** efter ambulanspersonalens bedömning. Konsekvensen för denna händelse är satt till 4 (allvarlig).

Figur 4-25. Skruvdragaren som har brunnit.

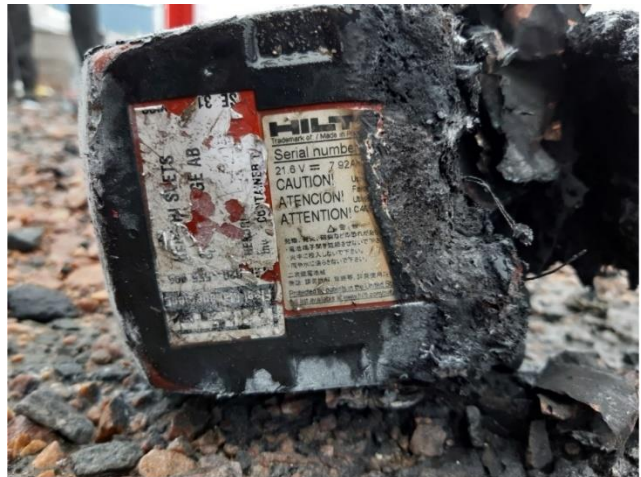
Figur 4-26. Batteriet till skruvdragaren.

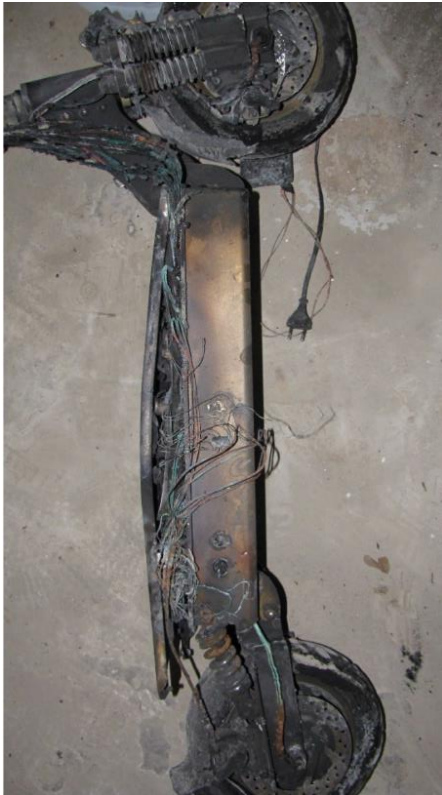
Figur 4-27. Batteriet i elsparkcykeln som har svullet upp under brand.

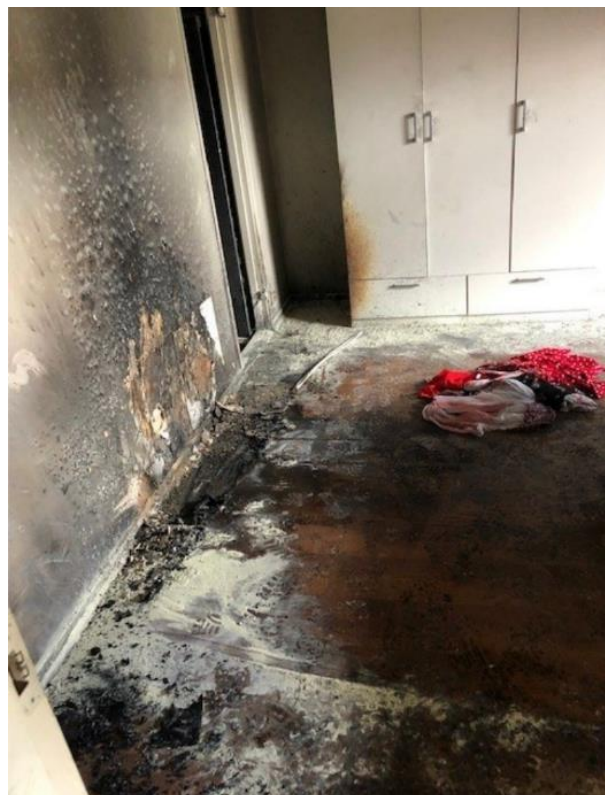
Som framgår i figur 2–28 har det inte blivit någon brandspridning mer än till närliggande vägg och brandgaserna har inte spridit sig mer än till startutrymmet. Konsekvensen har satts som 2 (mycket begränsande) i denna händelse eftersom ingen brandspridning har skett och inga personskador.

Figur 4-28. Platsen i lägenheten där elsparkcykel stod när den började brinna.

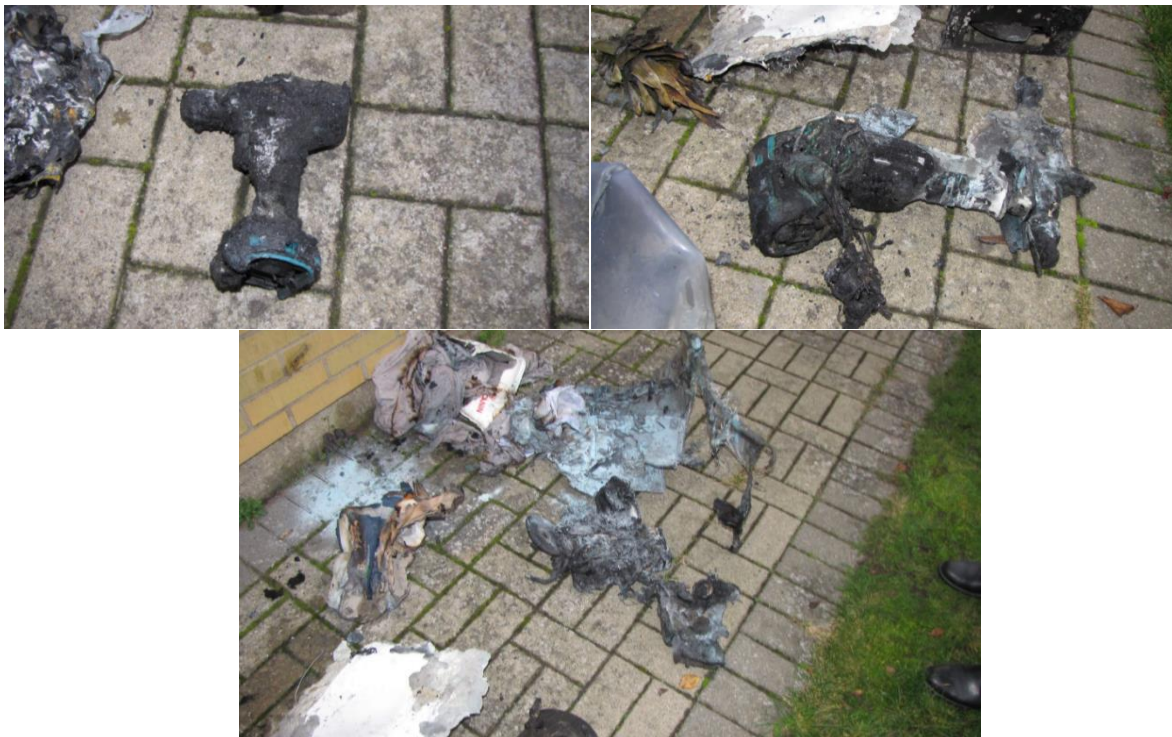
I figur 4–29 visas verktygen som har blivit skadade av branden. I figur 4–30 kan även en battericell som har skjutits iväg ses. I figur 4–31 visas även vart verktygen har varit placerade och det går även att se att garaget näst intill endast är påverkat av pulvret från brandsläckaren. Förhöjda värden av kolmonoxid uppmättes även av räddningstjänst inne i villan vilket kan ha berott på rökspridning från garaget då det inte var någon gasläcka men detta är inte klarlagt. Konsekvensen för denna händelse är satt till 3 (begränsande) eftersom det endast har skett en brandspridning till intilliggande material.

Figur 4-29, Tre bilder som visar olika verktyg som fanns inne i garaget. Alla har blivit skadade av branden.

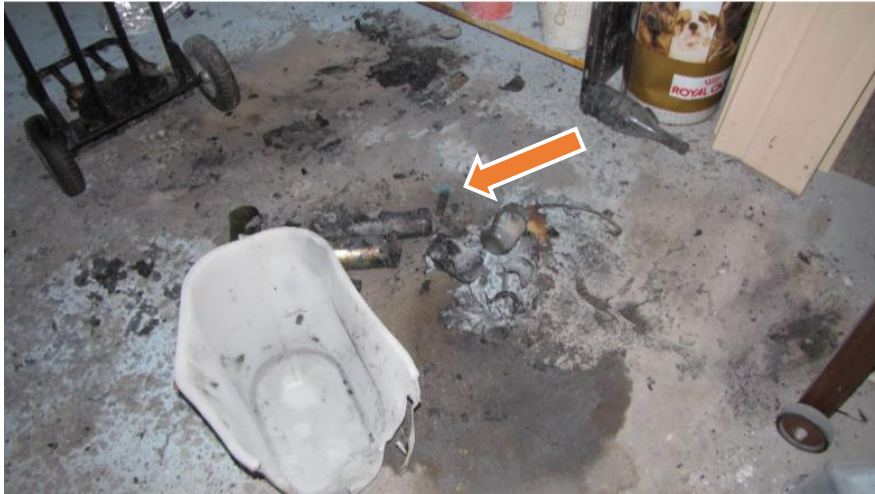
Figur 4-30. I mitten av figuren på finns det battericeller som har skjutits iväg från batteriet.

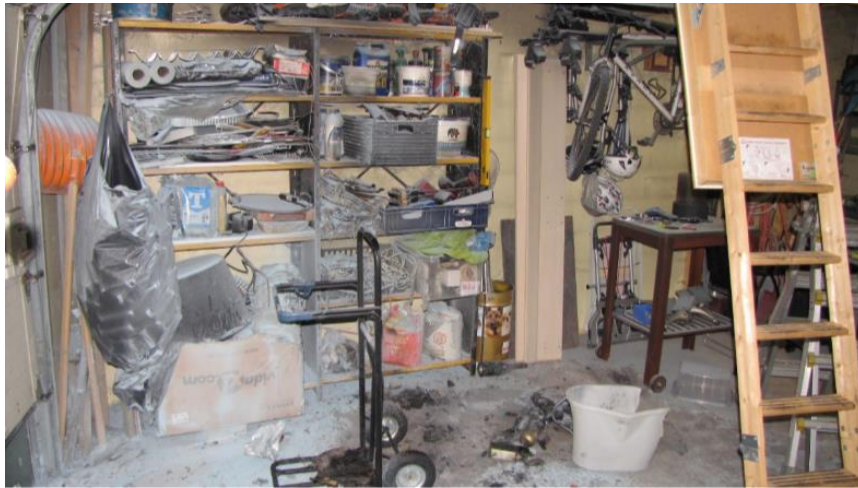
Figur 4-31. Garaget där branden startade och där verktygen som brann var placerade

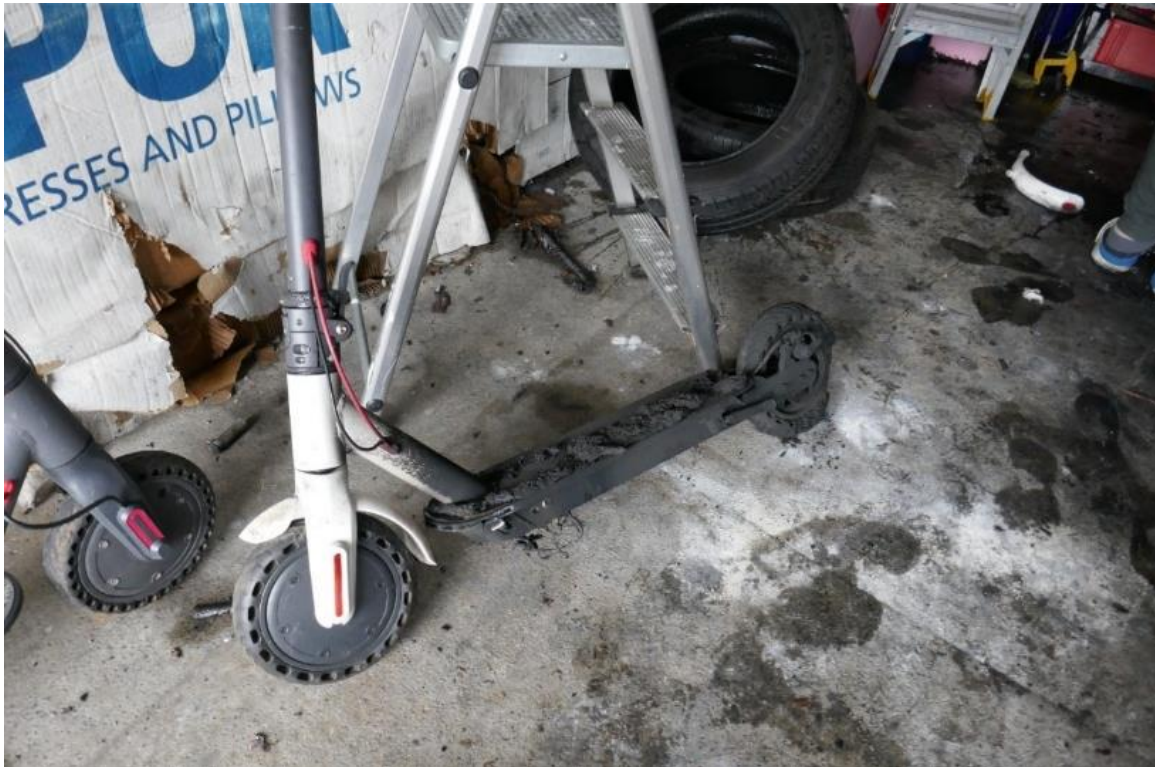
Figur 4-32. Elsparkcykeln som var startobjektet för branden.

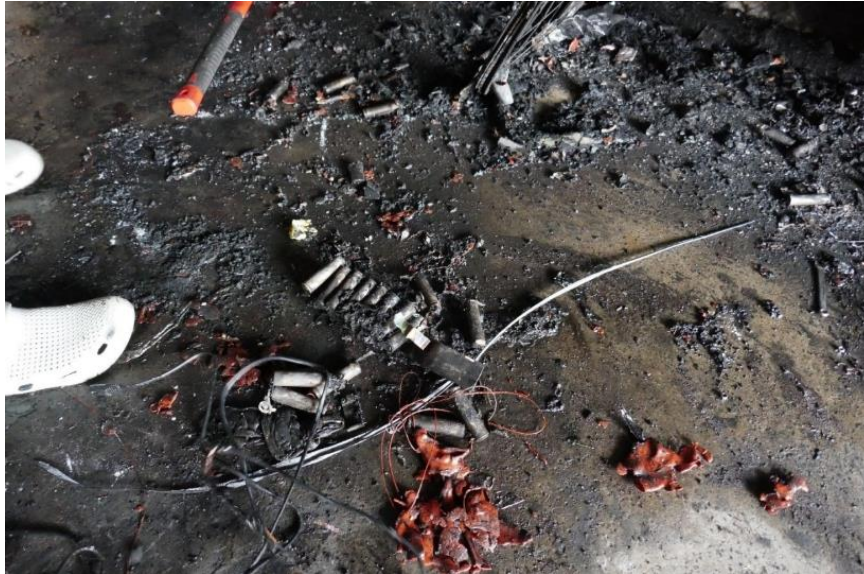
Figur 4-33. Battericeller som ligger på garaggolvet har skjutits iväg från elsparkkelen

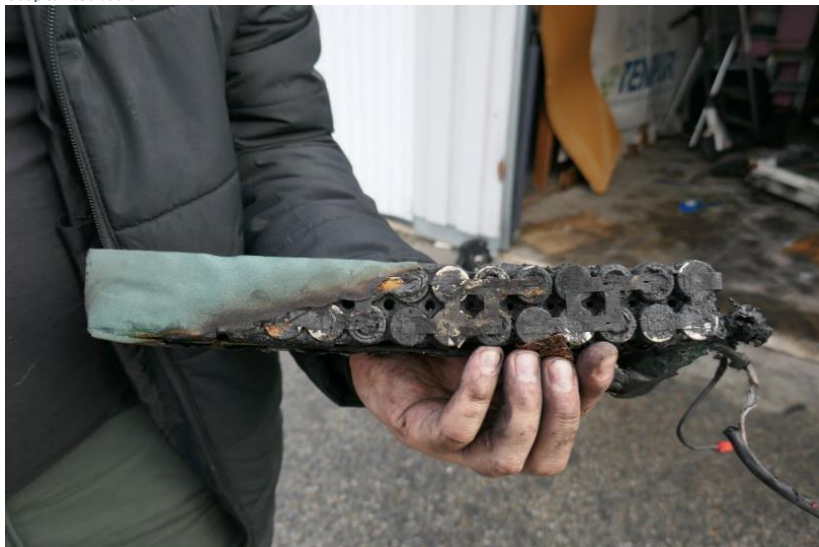
Figur 4-34. Uttaget batteri från elsparkcykel där termisk rusning har skett.

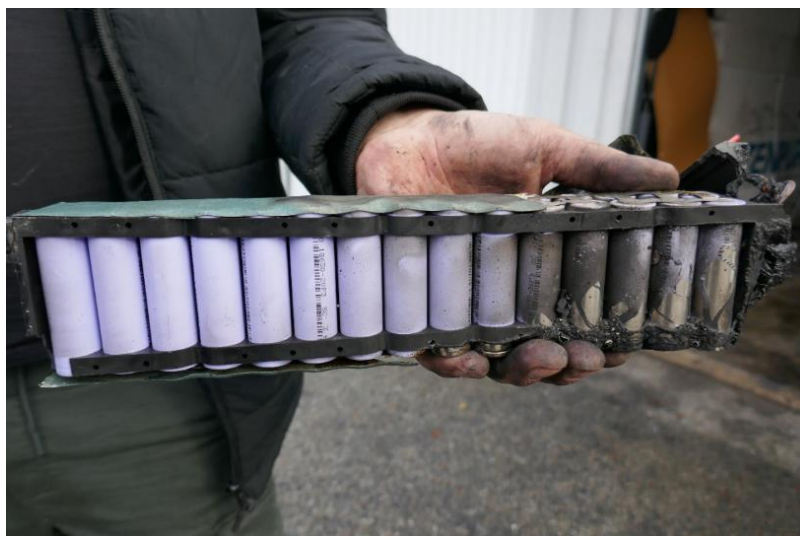
Figur 4-35. Uttaget batteri från elsparkcykel där termisk rusning har skett.

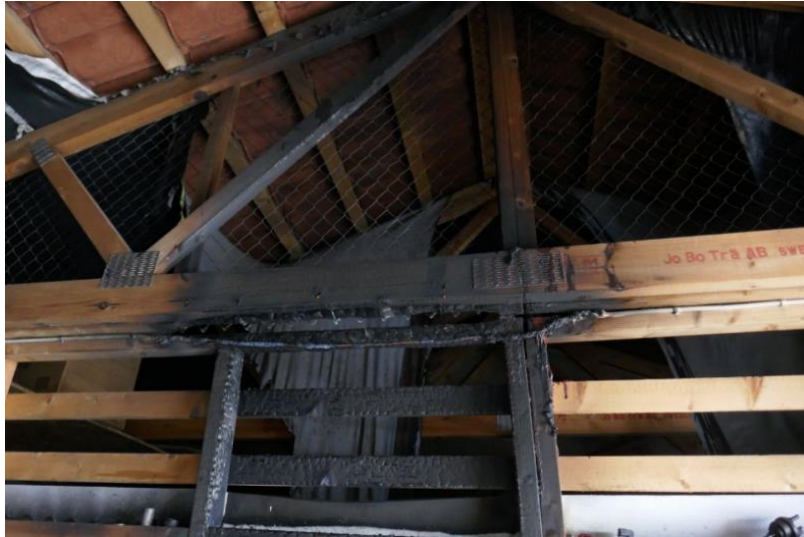
Figur 4-36. Träreglarna bredvid elsparkcykeln som började brinna. Reglarna precis ovanför är brandpåverkade

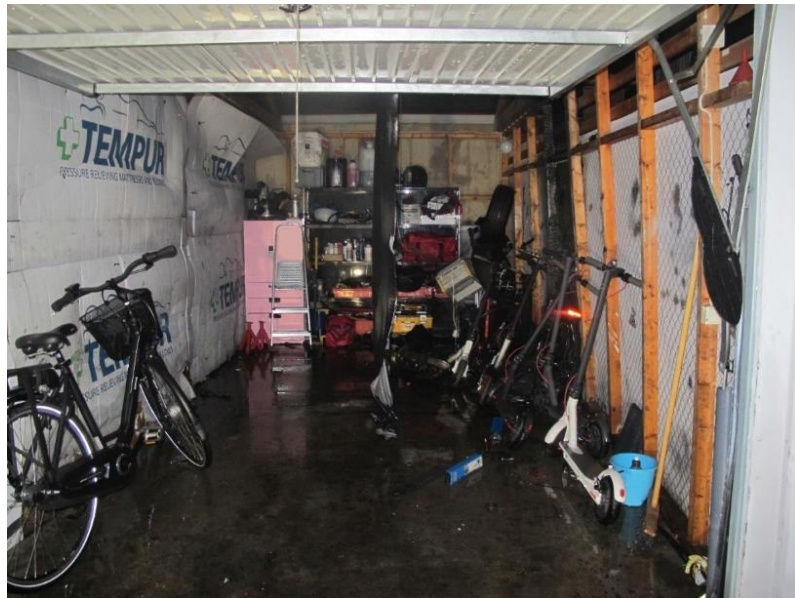
I figur 4–37 kan det ses att det har skett viss brandspridning till träreglarna som var precis bakom den brinnande sparkcykeln och stor rökutveckling har skett. Ingen person har fått några skador och för denna händelse är konsekvensen satt som 3 (Begränsande).

Figur 4-37. Garaget där branden startade. Elsparkcykeln som brann var vid den högra vägen i garaget.

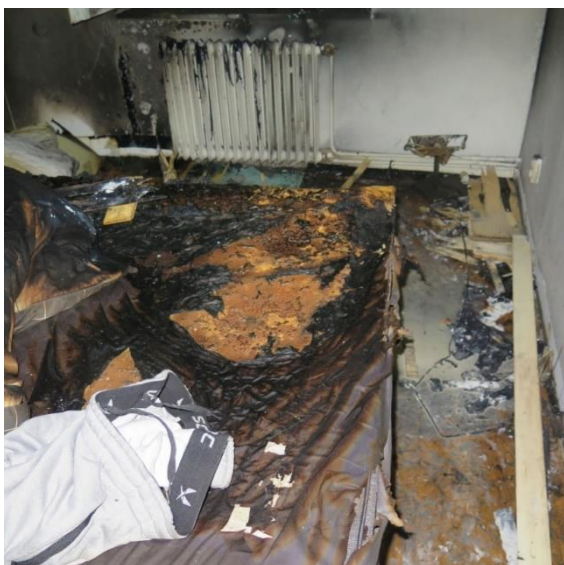
Figur 4-38, Sängen i sovrummet som är skadad från branden.

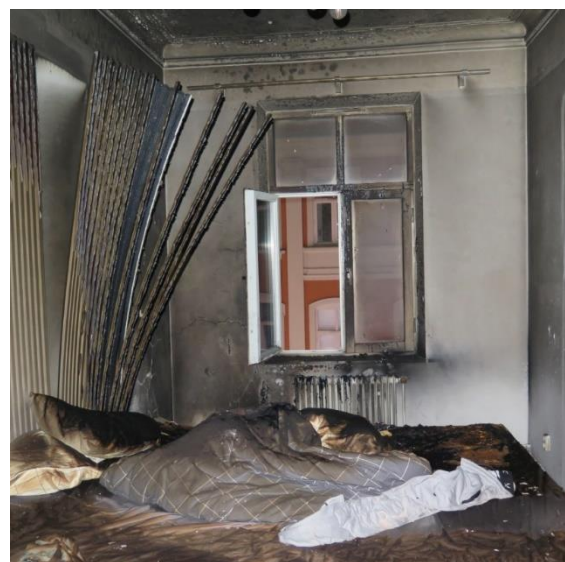
Figur 4-39, Sovrummet i lägenheten där branden startade. Objekten i rummet är brandpåverkade.

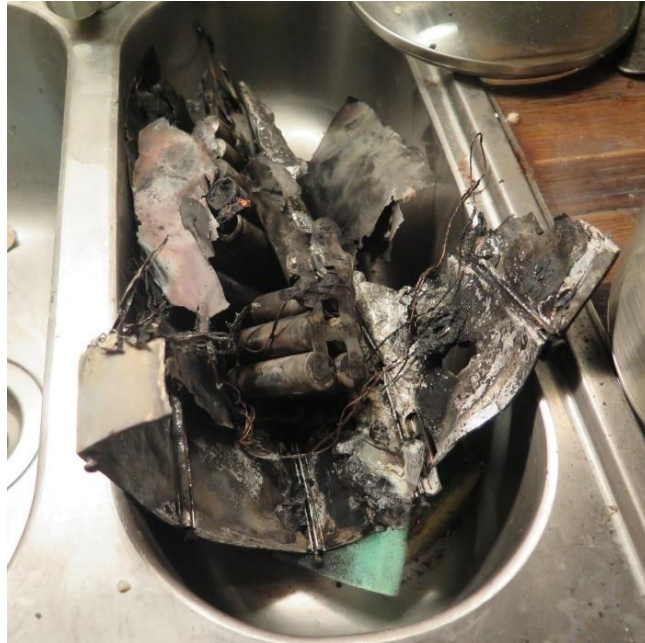
Batteriet som har hamnat i termisk rusning och startat branden kan ses i figur 4–40 och är totalförstört. Sovrummet är ganska kraftigt brand- och rökpåverkat och hela lägenheten är rökskadad då det har varit kraftig rökutveckling. Konsekvensen för denna händelse är satt till 4 (allvarlig) eftersom det även var rökspridning till trapphuset.

Figur 4-40. Batteriet som brunnit som har flyttats till en vask.

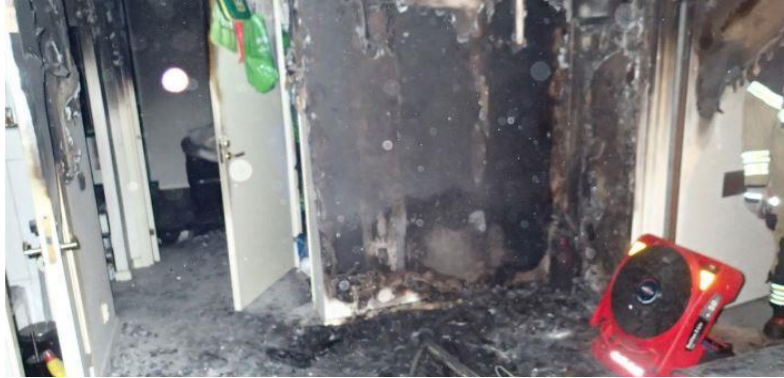
Hallen i lägenheten är mycket påverkad av branden och rökspridning har skett till övriga rum. Brandgasspridning har även skett till trapphuset. En katt lyckades inte räddas från branden. Två personer fick tas hand om av ambulans då de hade andats in brandgaser. Den ena är den boende då hen andades in gaser under tiden sparkcykeln flyttats ut från lägenheten. Den andra personen vistades i trapphuset och andades in brandgaser där. Händelsen har fått konsekvens 5 (mycket allvarlig) då det har blivit personskador från brandgaserna.

Figur 4-41. Hallen i lägenheten där elsparkcykeln började brinna.

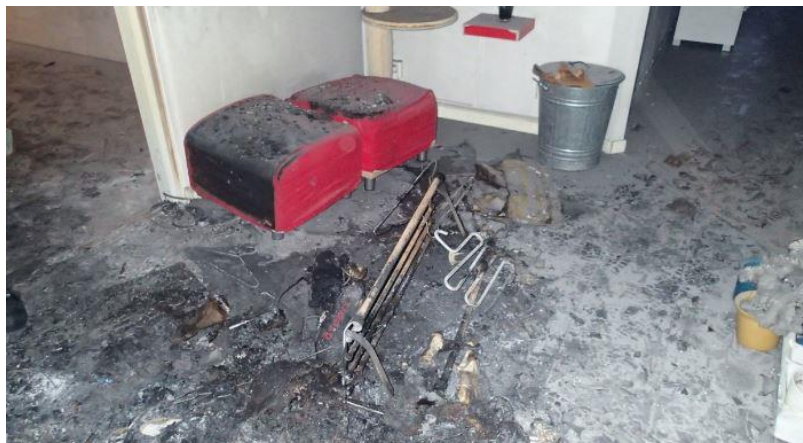
Figur 4-42. På golvet i hallen fanns flera brandskadade objekt som till exempel en hatthylla.

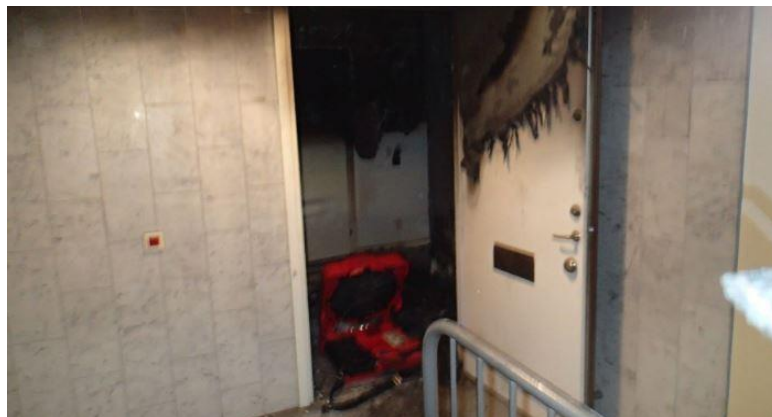
Figur 4-43. Dörren in till lägenheten där det började brinna. Dörren lämnades öppen när lägenhetsinnehavaren sprang ut med batteriet.

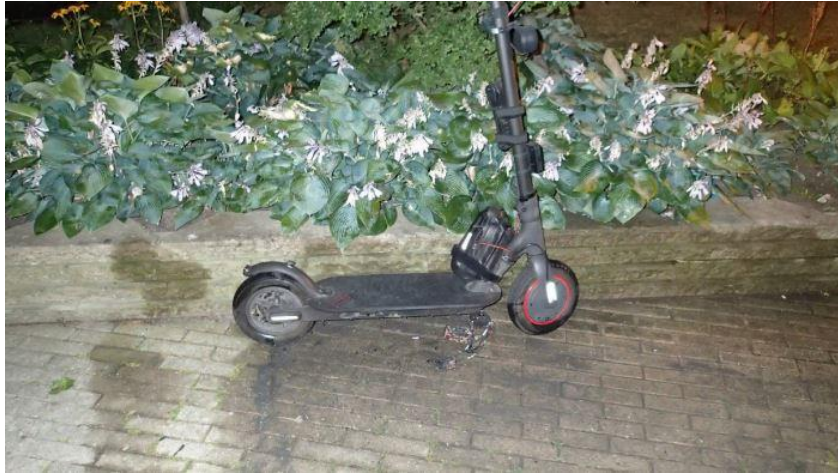
Figur 4-44. Elsparkcykeln som brann som har flyttats utomhus.
