Metod för energirenoivering av miljonprogramshus

- En fallstudie för lamellhus med bokhylllestomme och utfackningsväggar

Examensarbete

ISRN LUTVDG/TVBH—24/5131—SE(138)
Institutionen för bygg- och miljöteknologi
Lunds tekniska högskola
Lunds universitet
Box 118
221 00 LUND

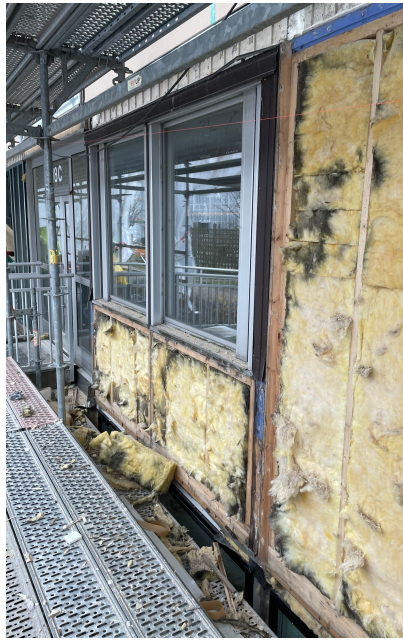
De befintliga byggnaderna hade under årens lopp erhållit stora mängder fuktskador, där ett stort problem var skicket på utfackningsväggarna, vilket visas i figur 3.5 och figur 3.6.

Figur 3.5 Mögelskadade befintliga utfackningsväggar efter att fasadskivor tagits av.

Problemet med fuktskadorna upptäcktes 2017 där man inför ett planerat fönsterbyte upptäckte att fukt hade trängt in bakom fasadskivor och vid fönsteranslutningar. På 80-talet hade utanpåhängande glaspartier monterats på befintliga fönster och troligtvis på grund av dess stora vikt uppkom sättningar som delvis kan ha varit anledningen till att fukt kommit in bakom fasadskivorna. Detta orsakade med tiden skador på isolering och

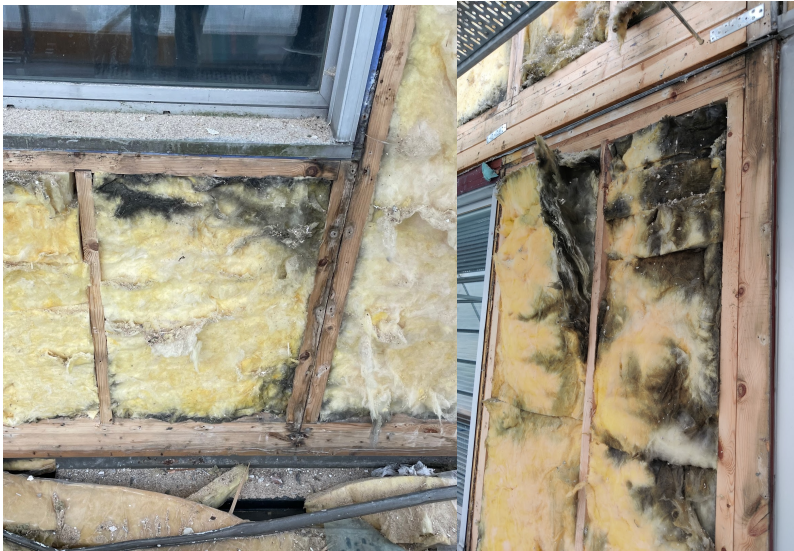
Figur 3.6 Mögelskadade befintliga utfackningsväggar runt fönster

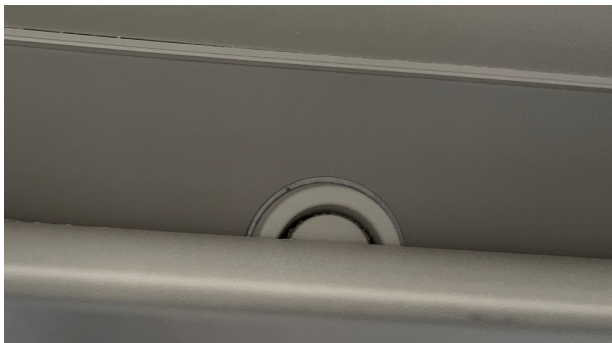
Figur 4.5. Foto på frånluftsdonet som inte kunde tätas då det var placerat bakom en fastskruvad möbel.

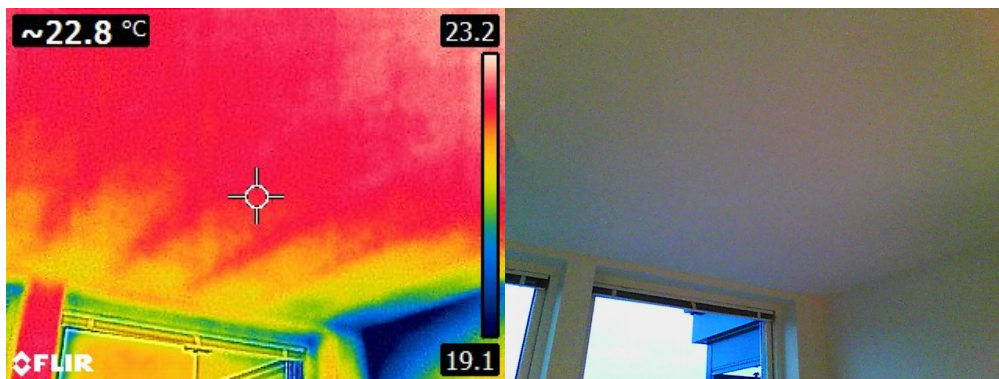
Figur 5.11. Termografering av tak samt betongvägg YV5 mellan kök och balkong i lägenhet 1.

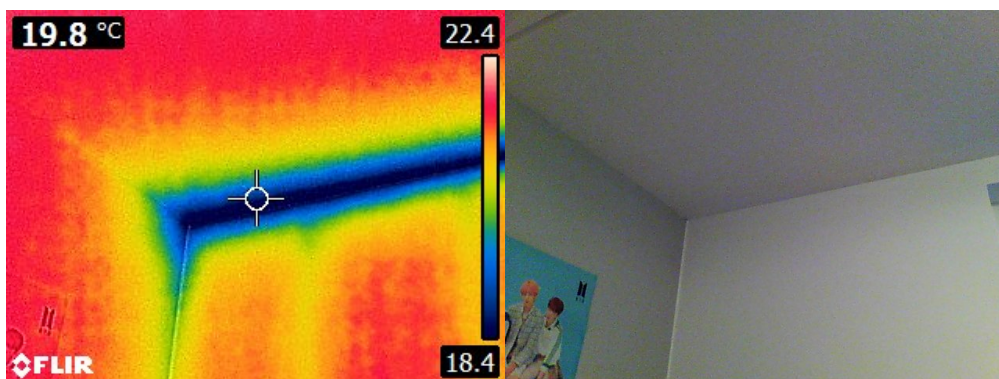
Figur 5.12. Termografering av tak samt utfackningsvägg YV1 och invändigt avskiljande vägg i lägenhet 1.

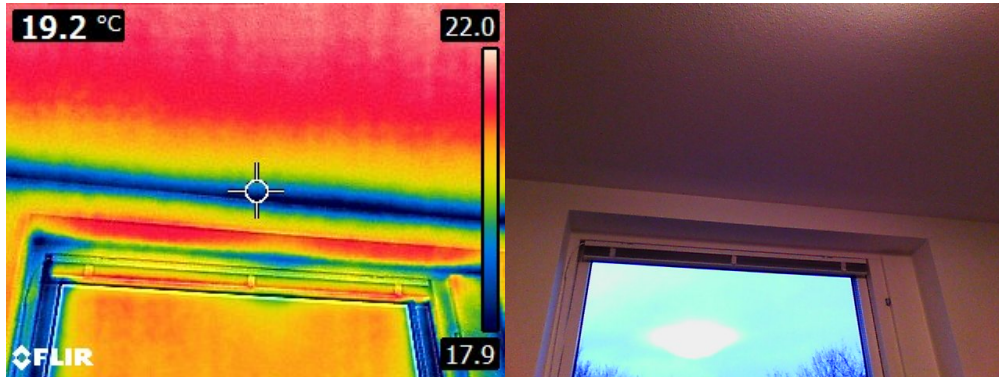
Figur 5.13. Termografering av tak samt utfackningsvägg YV1 med fönster i lägenhet 1.

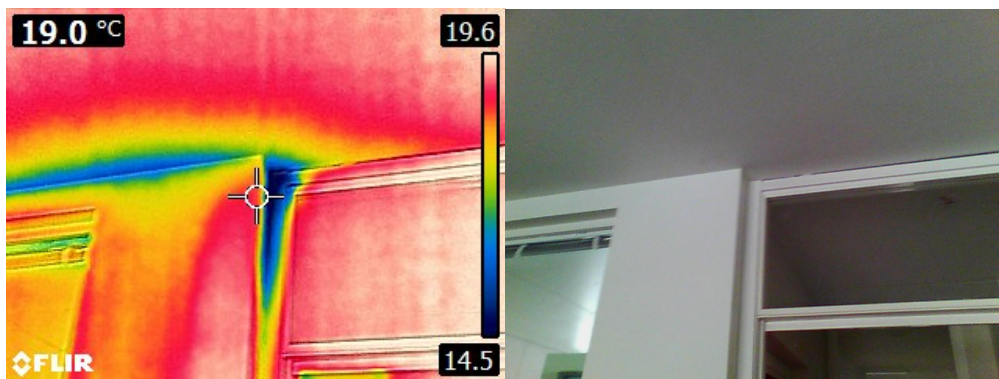
Figur 5.14. Termografering av tak samt YV1B vid uteplats i lägenhet 2.

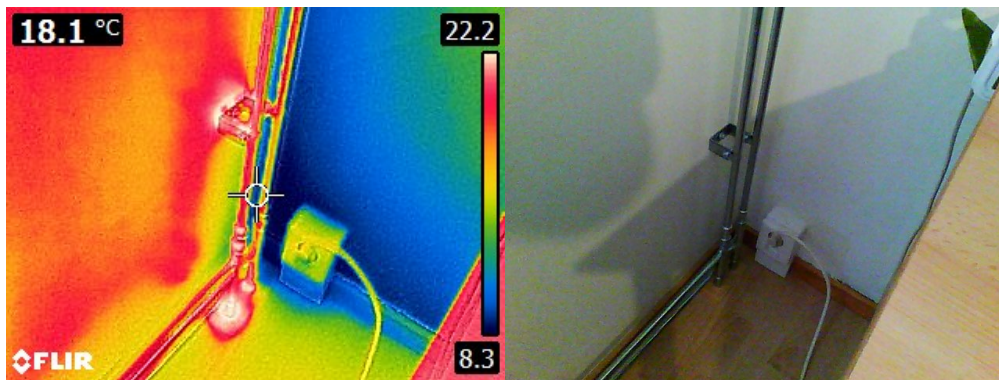
Figur 5.15. Termografering av värmerör till radiatorerna vid golv i lägenhet 2.

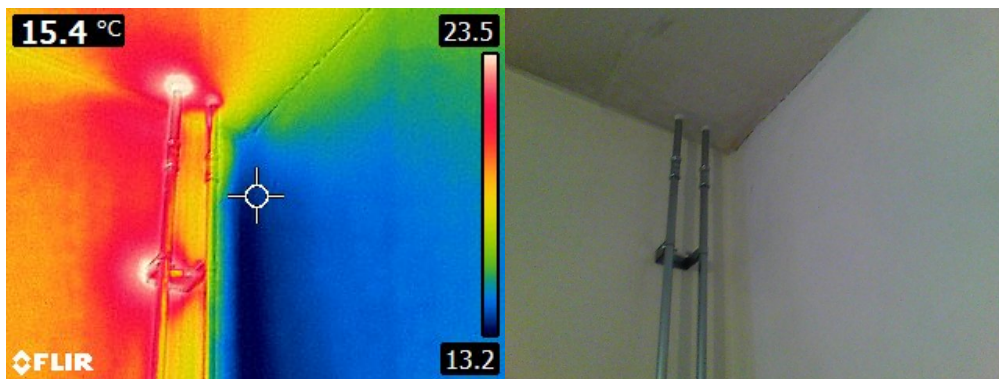
Figur 5.16. Termografering av värmerör till radiatorerna vid mellanbjälklag i lägenhet 2.

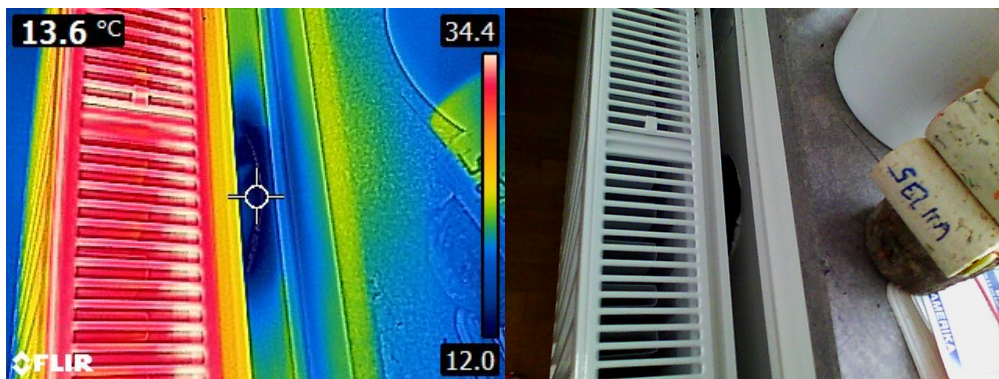
Figur 5.17. Termografering av tilluftskanal i lägenhet 2.

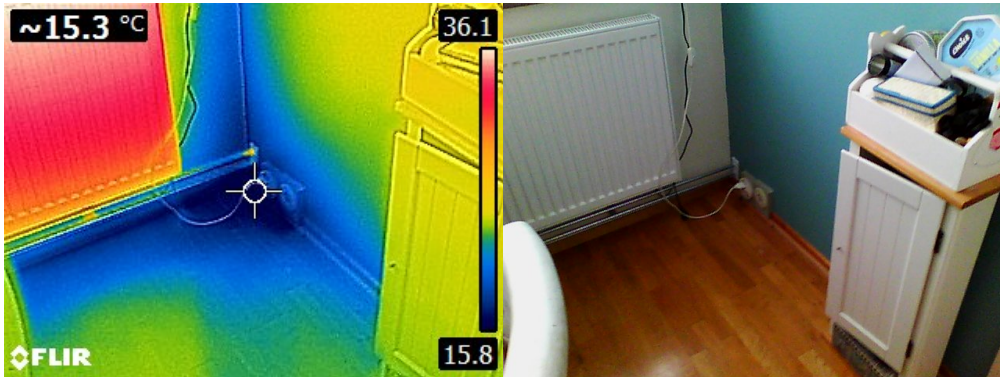
Figur 5.18. Termografering av yttervägg och golv i lägenhet 3.

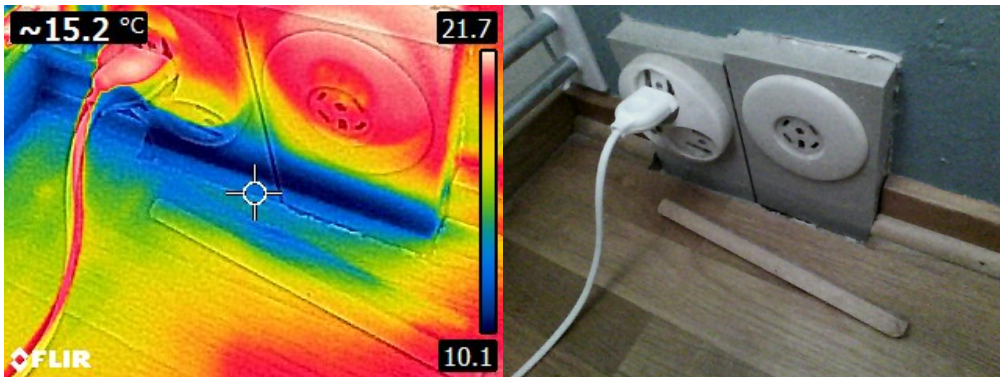
Figur 5.19. Termografering av eluttag i lägenhet 3.

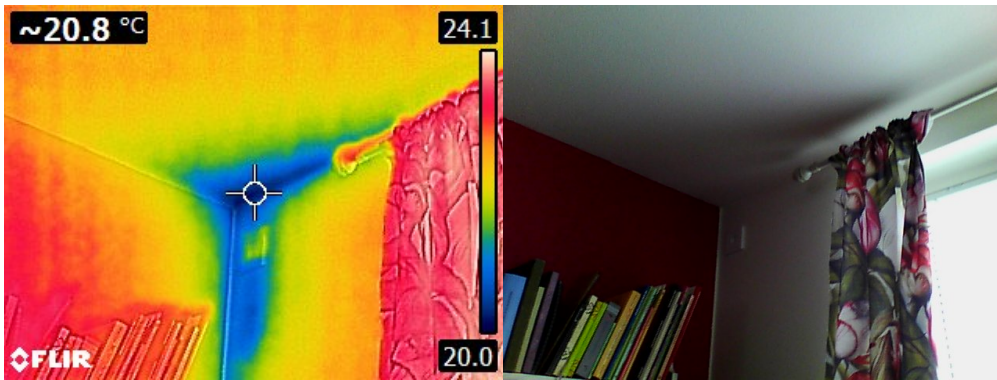
Figur 5.20. Termografering av mötet mellan yttervägg och mellanbjälklag i lägenhet 3.

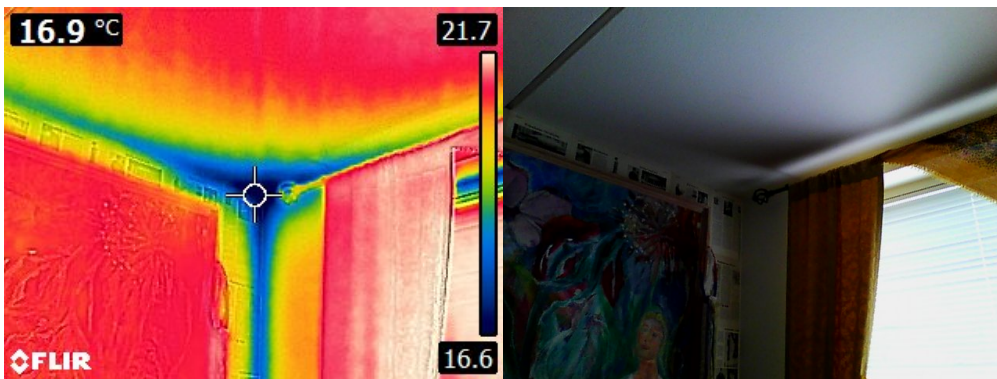
Figur 5.21. Termografering av mötet mellan yttervägg och mellanbjälklag i lägenhet 3.
