# MIFO fas 1 - inventering av förorenade områden med Eslövs kommun

MARGARITA MIYICH 2024  
MVEK13 EXAMENSARBETE FÖR KANDIDATEXAMEN 15 HP  
MILJÖ OCH HÄLSOSKYDD | LUNDS UNIVERSITET

# MIFO fas 1 - inventering av förorenade områden

med Eslövs kommun  
Margarita Miyich

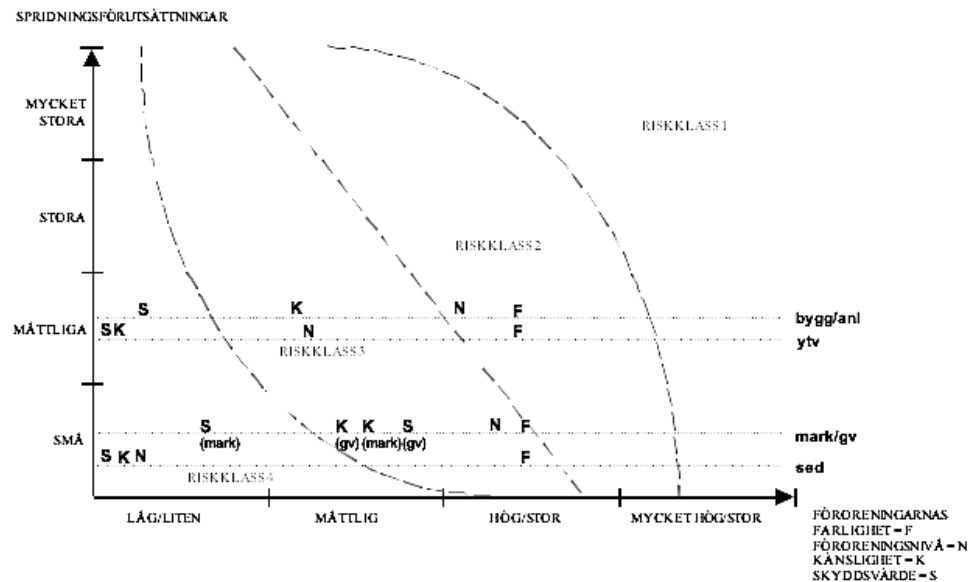
**Figur 4**

En sammanvägning av föroreningarnas farlighet, föroreningsnivå, spridningsförutsättningar, känslighet och skyddsvärde gjordes i följande riskklassningsdiagram. De olika bedömningsgrunderna hamnade i olika riskklassningsrutur. Majoriteten hamnade i området för riskklass 3 och resultatet blev därför en riskklass 3 för Laxen 4.

Riskklassningsdiagram för den samlade riskbedömningen för Laxen 4. Spridningsförutsättningar är utplacerade på Y-axeln. Föroreningarnas farlighet (F), föroreningsnivån (N), känslighet (K) och skyddsvärde (S) är utplacerade på X-axeln för mark och grundvatten, byggnad/anläggning, ytvatten och sediment. Majoriteten av bedömningsgrunderna ligger i rutorna för riskklass 3. *Bildkälla:* Eget arbete.

Fastigheten fick en riskklass 3 vilket innebär måttlig risk på människors hälsa och miljö. Riskklassningen känns rimlig med avseende på att även Länsstyrelsen under 2004 fick en riskklass 3 på hela f.d Åkermans område där föroreningar som petroleumkolväten, PAH och tungmetaller har konstaterats och sanerats. Under 2008 gjorde Länsstyrelsen i Dalarnas län en inventering på verkstadsindustrier där de flesta liknande industrier fick riskklassning 3 (Molin & Westerlund, 2008). Verkstadsindustrier som fick en högre riskklass hade hanterat mycket farliga kemikalier, ofta utomhus, och under en lång tid, vilket medförde stora risker för kemikaliespill till marken (Molin & Westerlund, 2008). Det har också konstaterats att marken vid dessa industrier var förorenad och att föroreningarna hade spridit sig på grund av markens höga spridningsförutsättningar (Molin & Westerlund, 2008). Detta var dock inte fallet för Laxen 4. Inga provtagningar har genomförts på Laxen 4. Detta gör att vi med säkerhet inte kan säga vilka föroreningar som finns på fastigheten idag. Hypotetiska antaganden har gjorts som antogs med hjälp av Naturvårdsverkets branschlista (2024) och de föroreningar som har hittats i området tidigare. Vi vet inte om fastigheten ligger uppströms eller nedströms för området där föroreningar hittades och sanerades. Om fastigheten ligger nedströms kan det finnas en större sannolikhet att liknande föroreningar även kan finnas på Laxen 4. Om fastigheten ligger uppströms är inte sannolikheten lika stor eftersom föroreningar följer vattnets riktning (Nilsson et al., 2005). Det som kan ge svar på detta är endast nya provtagningar. Riskklass 3 kräver ingen vidare undersökning inom MIFO fas 2 där även provtagningar sker (Naturvårdsverket, 1999). Eftersom fastigheten ligger i ett industriområde där det inte förekommer riks- eller naturvårdsintressen behöver inga vidare provtagningar göras eftersom miljön runt omkring inte påverkas så mycket av fastighetens föroreningar. Skulle det dock ske en förändring av markanvändningen på fastigheten kan en provtagning behöva göras (Länsstyrelsen, u.å)

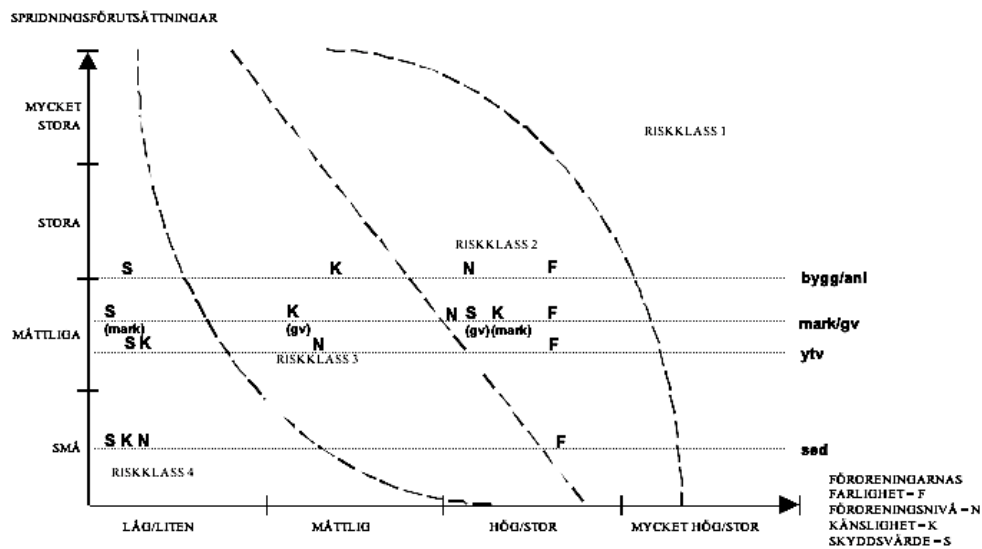
**Figur: 7**

En samlad riskbedömning av föroreningarnas farlighet, föroreningsnivå, spridningsförutsättningar, känslighet och skyddsvärde gjordes i följande riskklassningsdiagram. De olika bedömningsgrunderna hamnade i olika riskklassningsrutor. Majoriteten hamnade i området för riskklass 2 och resultatet blev därför en riskklass 2 för Hassleröd 2:49.

Riskklassningsdiagram för den samlade riskbedömningen för Hassleröd 2:49. Spridningsförutsättningar är utplacerade på Y-axeln. Föroreningarnas farlighet (F), föroreningsnivå (N), känslighet (K) och skyddsvärde (S) är utplacerade på X-axeln för mark och grundvatten, byggnad/anläggning, ytvatten och sediment. Majoriteten av bedömningsgrunderna ligger i rutan för riskklass 2. *Bildkälla:* Eget arbete.

2003), där fastigheter med liknande verksamhet som Kungshult bensin och service fick riskklassning 2. En riskklass 2 bör vara prioriterad för en vidare MIFO fas 2 inventering där provtagningar utförs och eventuell marksanering kan vara aktuell beroende på vad eventuella prover visar. Med tanke på att fastigheten är omringad av bostäder med närmsta hus knappt 20 meter från fastigheten bör provtagning åtminstone genomföras för att säkerställa att föroreningar inte hotar omkringliggande fastigheter.
