MIFO inventering av deponier, kemtvätt och brandövningsplats med fokus på PFAS

JULINA NILSSON 2024

MVEK13 EXAMENSARBETE FÖR MILJÖ- OCH HÄLSOSKYDDSEXAMEN 15
HP

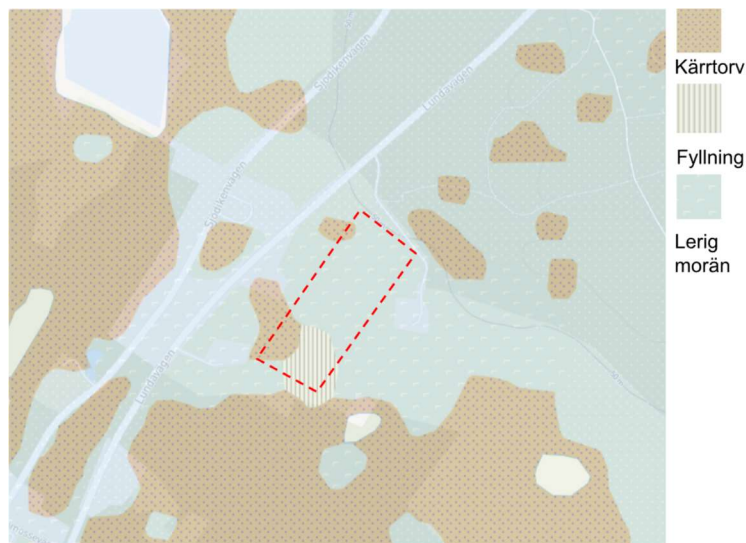
Figur 4 Svedala 205:6 jordartskarta

Markförhållandena för fastigheten är kärrtorv, fyllning, lerig morän och berggrunden är kalksten, som man kan se i figur.4. Markens genomsläpplighet för majoriteten av området är låg men där det finns fyllning i marken är genomsläppligheten hög (vattenatlas.se).

Det inringade området är fastigheten Svedala 205:6. Här kan man se att jordartsammansättningen främst är lerig morän men det finns även fyllning och kärrtorv i den södra delen av fastigheten. *Bildkälla:* Vattenatlas.se

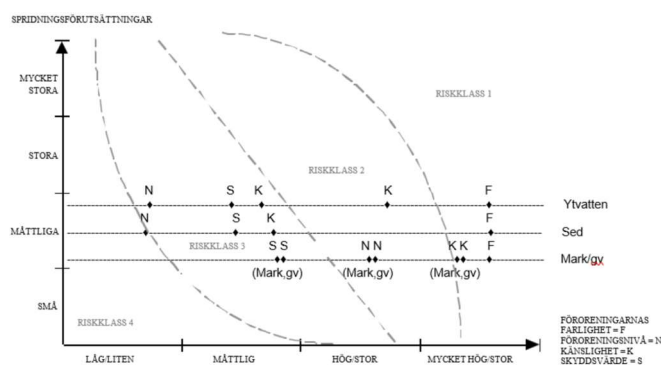
Figur 5 Svedala 205:6 riskklassningsdiagram

Som man kan se i figur 4 är majoriteten av punkterna inom området för de högre riskklasserna och fastighet Svedala 205:6 fick riskklass 2. PFAS-föreningar har mycket hög farlighet och finns med hög sannolikhet på Svedala 205:6. Området bör ha riskklass 2 eftersom det sker djurhållning på fastigheten, det finns även permanentboende i närheten vilket innebär att vuxna och barn kan exponeras. Det finns en risk att de som bor i närheten använder grundvatten eller ytvatten, vilket innebär att det finns en mycket större exponeringsrisk. I närheten finns det även rödlistade arter, jätteträd, den närliggande sumpskogen som anses ha ett biologiskt- och naturvärde. Det innebär att om det finns PFAS-föreningar på området har det en skadlig effekt på Svedala 205:6 och dess omgivning med hög känslighet och högt skyddsvärde, de flera av de potentiella föroreningarna har även stora spridningsförutsättningar. Fler detaljer finns i bilaga 1.

Ifyllt riskklassningsdiagram utifrån SVEDALA 205:6 förutsättningar. Bildkälla: (Naturvårdsverket, 2002)

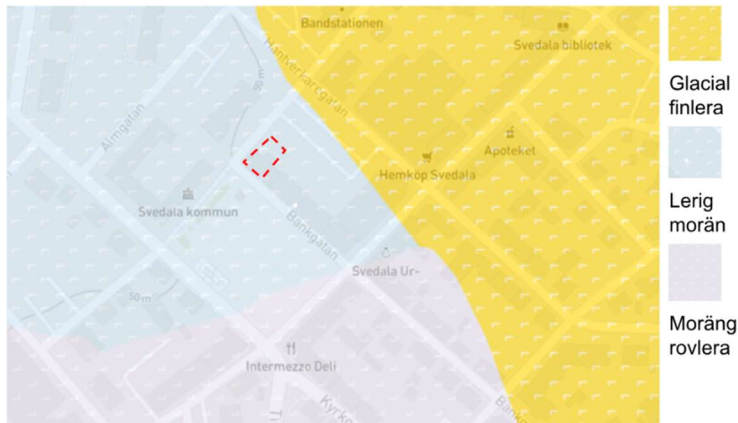
Figur 7 Svedala 7:10 jordartskarta

Jordartssammansättningen för objektet består av lerig morän som har låg genomsläpplighet med en hydraulisk konduktivitet som ligger mellan 10^{-8} till 10^{-10} m/s. Berggrunden vid objektet består av kalksten som är en sten med låg permeabilitet.

Jordarterna i kring objektet, fastigheten är inramad med en röd ruta. Bildkälla: Vattenatlas.se

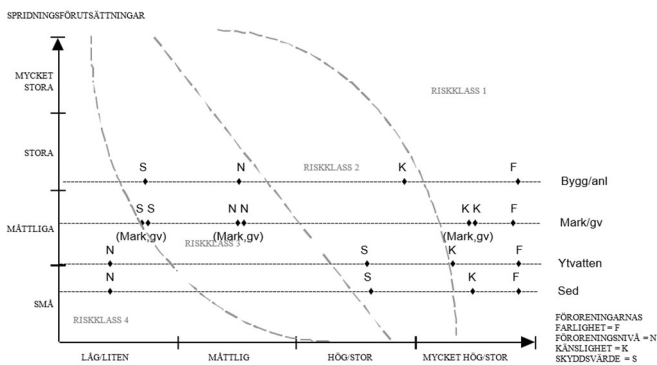
Figur 8 Svedala 7:10 riskklasseringsdiagram

Fastigheten Svedala 7:10 hade främst punkter inom området för den högsta riskklassen som man kan se i figur 8. men efter övervägande fick objektet riskklass 2 på grund av att kemtvätten ansågs vara av en liten skala och att den endast var aktiv under en kortare tidsperiod. PFAS som har mycket hög farlighet förekommer med hög sannolikhet på fastigheten och har troligtvis spridits till omgivningen. Fastigheten ligger i centrala Svedala och flertal permanenta bostäder finns inom 10 m från fastigheten vilket innebär att marken kring objektet har mycket stor känslighet. Intill fastigheten finns även ett torg där allmänheten och många barn vistas, vilket även ger mycket stor känslighet. Det finns även en osäkerhet kring hur avloppsvatten har hanterats, det finns en risk att det har slängts ut på gatan vilket innebär en mycket högre föroreningsnivå på objektet jämfört med om de slängts i avloppet. Avrinningsområdena i närheten av fastigheten bidrar till spridning av PFAS-förorening. Risker för spridning via mark och grundvatten är däremot mindre på grund av markens låga genomsläpplighet. Skyddsvärdet är lågt på grund av att det finns minimalt med flora och fauna i närheten av fastigheten. Det finns mer detaljerad information i bilaga 2.

Ifyllt riskklasseringsdiagram utifrån SVEDALA 7:10 förutsättningar. Bildkälla: (Naturvårdsverket, 2002)

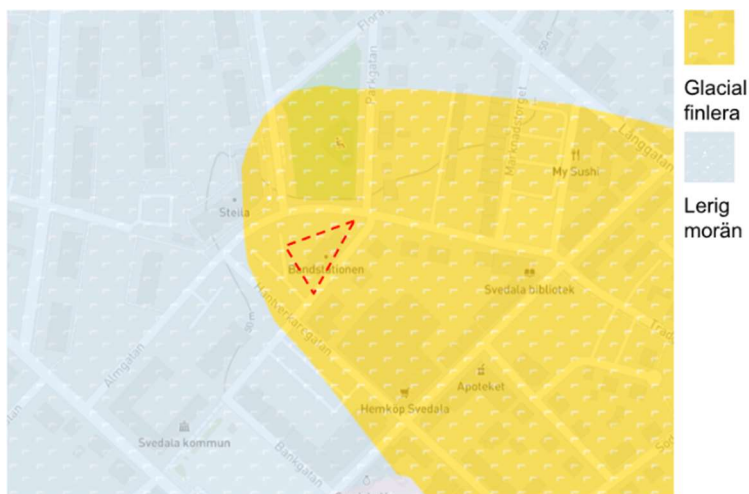
Figur 10 Svedala 10:1 jordartskarta

Vid objektet finns glacial finlera vilket är en tät jordart med en hydraulisk konduktivitet mellan 10^{-9} till 10^{-12} m/s. Berggrunden vid objektet har låg genomsläpplighet och består av kalksten.

Jordarterna i området runt Svedala 10:1, objektet markeras med en röd inramning. *Bildkälla:* Vattenatlas.se

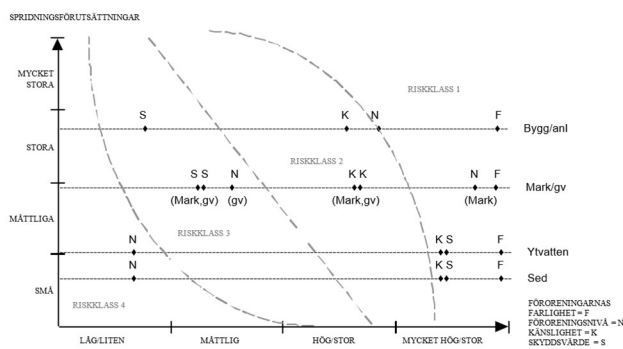
Figur 11 Svedala 10:1 riskklasseringsdiagram

Som man kan se i figur 11 är det främst punkter inom den högsta riskklassen, trots detta får objektet riskklass 2. Det beror på att ytvattnet och sediment inte har stor relevans för bedömningen av objektets riskklass och därför väger dessa punkter inte lika tungt, med det i åtanke får objektet riskklass 2. PFAS-föroreningarna som misstänks finnas på platsen har mycket hög farlighet och utredning av området bör prioriteras. Idag vistas många på området eftersom det är öppet för allmänheten och används som en klubb och kontor. Det ligger flera bostadsområden kring fastigheten. Under 20 meter från fastigheten finns även en park och lekpark som kan påverkas av föroreningen. Det finns mer detaljerad information i bilaga 3.

Ifyllt riskklasseringsdiagram utifrån SVEDALA 10:1 förutsättningar. Bildkälla: (Naturvårdsverket, 2002)

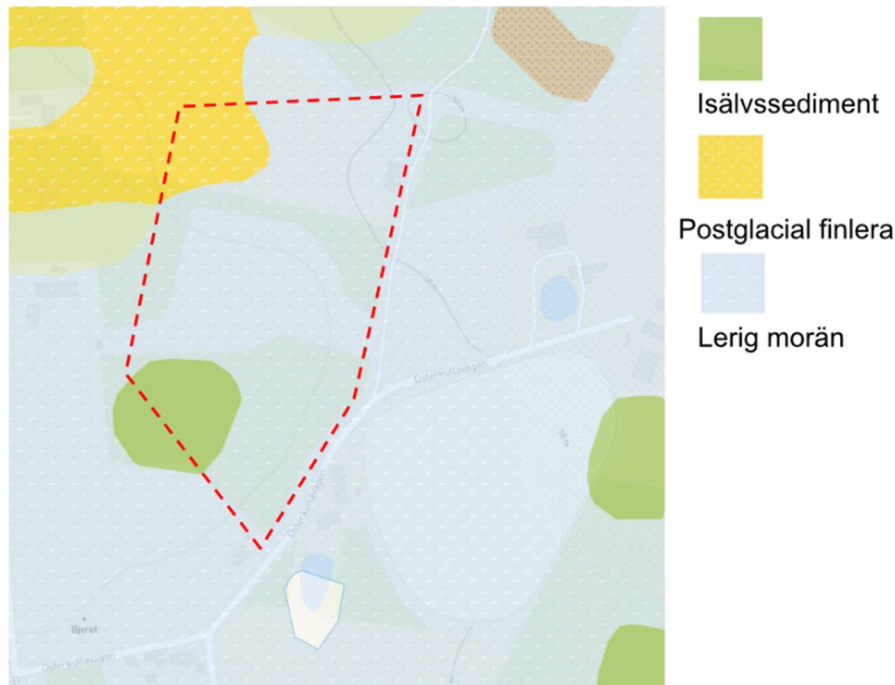
Figur 13 Svedala 201:5 jordartskarta

Jordarterna på objektet är lerig morän och postglacial finlera som har låg genomsläpplighet men det finns även isälvs sediment som har hög genomsläpplighet. Kring objektet finns flertal ytavrinningsområde bland annat 10 meter från objektet finns ett ytavrinningsområde via markytan och det finns även en sjö cirka 30 meter från objektet som påverkas av de potentiella föroreningarna på objektet.

Bilden visar jordarterna på fastigheten Svedala 201:5, objektet är inringat med en röd linje. På fastigheten finns främst lerig morän, men även postglacial finlera och lite isälvs sediment. *Bildkälla:* Vattenatlas.se

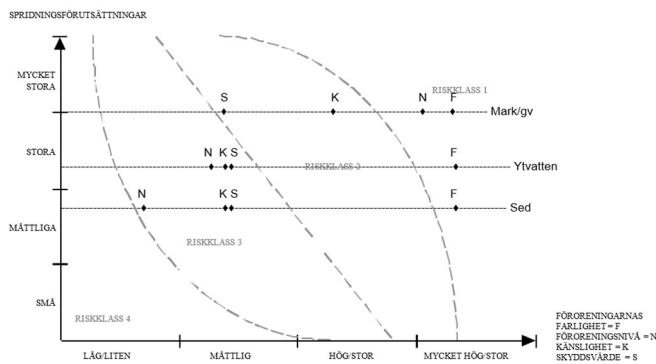
Figur 14 Svedala 201:5 riskklassningsdiagram

Utifrån figur 13 ser man att flest punkter ligger inom riskklass 3 och därför får objektet riskklass 3. Föroreningsnivån för objektet antas vara mycket hög, eftersom det har deponerats avfall med stor variation och även för att inte underskatta föroreningsnivån på grund av brist på information om innehållet i det som deponerats. Fastigheten är inom riskklass 3 eftersom de inte finns någon större riska att närliggande vatten påverkas och omgivande skog och jordbruk anses inte ha högt skyddsvärde, de anses normala eftersom det finns mycket likande skog och jordbruk i Svedala. Området är inhägnat vilket innebär att det inte är tillgängligt för allmänheten men de finns permanenta boende ca 100 meter bort vilket gör området känsligare. Det finns mer detaljerad information i bilaga 4.

Ifyllt riskklassningsdiagram utifrån Svedala 201:5 förutsättningar. Bildkälla: (Naturvårdsverket, 2002)
