**Risicanalys av  
AB Elektrokoppar  
i Helsingborg**  
*Lars Persson*

Report 5081, Lund 2001

This report performs a risk analysis of AB Elektrokoppar in Helsingborg with consequence analysis of a few hazards. Theoretical background about risk analysis is given by IEC standards.

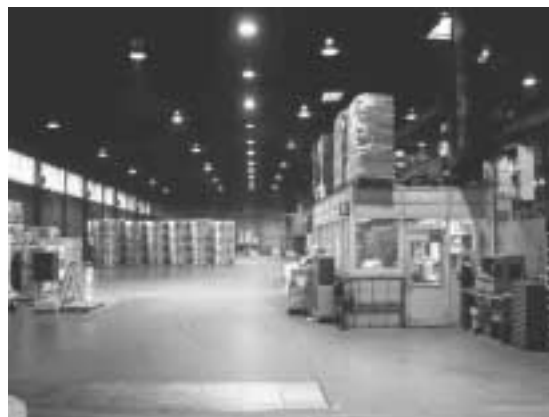
Bild 4.1 Kontrollrum spolverk

Kontrollrummet övervakar kylning av tråd samt spolverk. Tråden spolats upp på trumma av metall eller trä alternativt läggs på träpall och plastas in eller läggs i kartong. Lagring av plastrullar och kartong sker runt och ovanpå

kontrollrummet och ger hög brandbelastning (bild 4.1). Rummet är ej egen brandcell. Kolsyresläckare finns utanför rummet. I övrigt samma förutsättningar som smältugnens kontrollrum.

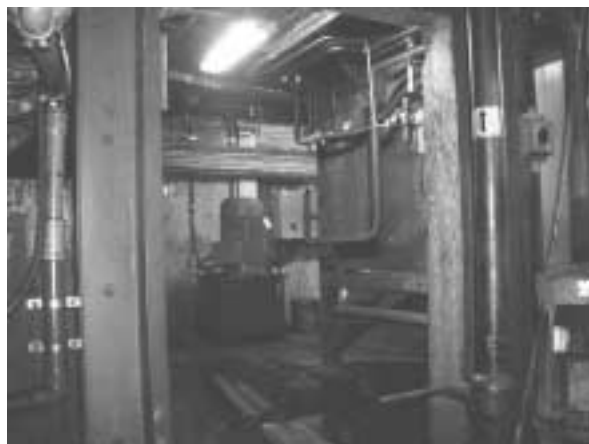
Bild 4.2 Källare under gjutmaskin

Utrymmet är avdelat av en avskärmning för kopparspill under gjutmaskinen men förbinds av en liten gång ca 1 x 1 meter. Det finns två nedgångar till källaren, en spiraltrappa i norra delen och en rak trappa i södra delen som leder till markplanet. Den södra delen är uppdelad i mindre utrymmen och ansluter till en kulvert. Källaren innehåller kablar, rör, styr- och reglerutrustning samt drivmotorer till maskinerna ovanför. Service av vissa delar av maskinerna sköts härifrån (bild 4.2).

Eftersom all spillolja och annat avfall rinner ned i källaren är den ingrodd med olja, fett och smuts. Oljeblandat vatten ligger i pölar på golvet och på utrustningen. Oljeindränkta trasor och annat skräp ligger här och var. I norra delen står en stol, delvis i trä, och en piassavakvast. Källaren har brandlarm i de större utrymmena som är mest förorenade. Flera handbrandsläckare med kolsyra finns i källaren. Takhöjden är ca 2 meter i södra delen och ca 3 meter i norra delen.

För att minska riskerna bör företaget sanera av källaren, flytta hanteringen av isopropylalkohol utomhus, flytta lagringen av färdiga produkter till separat lokal, flytta lagring av förbrukningsmaterial till lämpligare platser samt, när en ny produktionslinje uppförs, sektionera byggnaden med nya brandväggar. Företaget har under rapportens skrivande åtgärdat vissa brister såsom tätning av vissa brandcellsgränser.

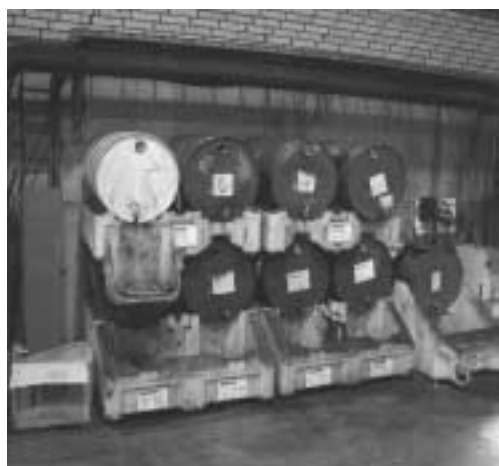
Bild 4.3 Förvaring av olja

Olika typer av olja används som smörjmedel i maskinerna. Personalen fyller kannor vid påfyllningsplatser där oljan lagras i fat på plastställningar. Enstaka fat finns på flera ställen i hela fabriken. En större påfyllningsplats finns vid port 9 där upp till 10 fat lagras samtidigt, (bild 4.3). Lagringen sker helt öppet i lokalen och inget skydd mot påkörning finns. Plastställningen har droppskydd för att hindra att olja rinner ut på golvet. Ovanför och i närheten finns kablar och rör.

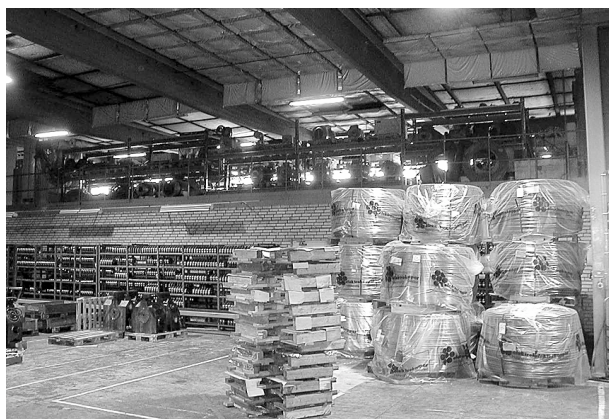
*Bild 4.4 Reservdelslager ovanpå verkstaden*

I södra delen av Vkc finns två pallställage med 80 pallplatser och ca 20 pallar på golvet med reservdelar till maskinerna placerade intill verkstaden. Verkstaden ligger i ett separat rum mot ytterväggen och är en egen brandcell. Ovanpå verkstaden finns ett öppet utrymme för reparationer samt ytterligare lagring av pallar med reservdelar (bild 4.4).

Utrymmet är skräpiggt och dammiggt. I närheten lagras färdiga produkter på trumma/pall av trä.

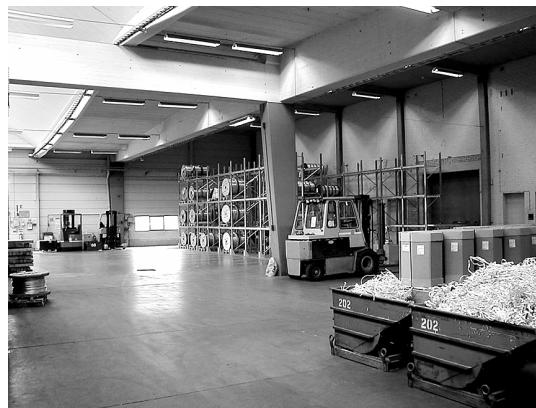
*Bild 4.5 Avdelning Vis med truckladdning vid bortre väggen.*

Ventilation är dålig om portarna är stängda men lokalen har stor volym. Lokalen är ej bemannad.

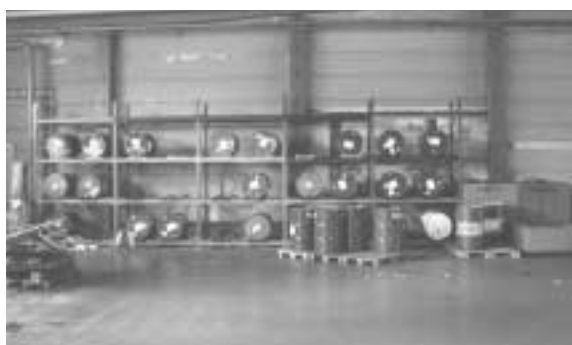
*Bild 4.6 Oljelager*

En brand kan hinna bli stor innan den upptäcks och kan bränna ner hela lagret.

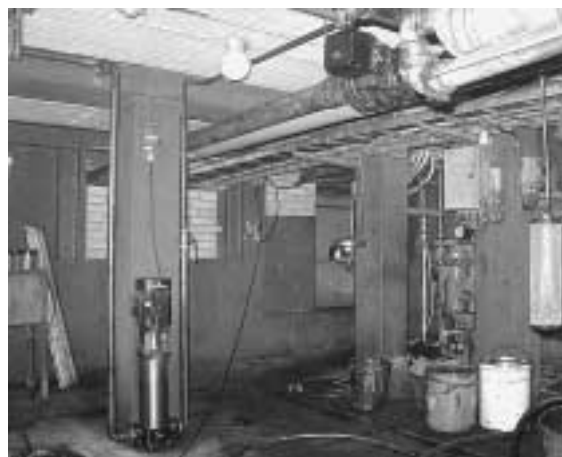
Bild 6.1 Källaren rum 4

En brand i ett litet utrymme kommer att begränsas av tillgången på syre och värmestrålningen från brandgaslagret. Om det finns öppningar i tak och väggar så att brandgaserna kan ta sig ut och friskluft kan komma in kommer branden att fortsätta växa tills övertändning sker eller allt bränsle är förbrukat. Om ingen eller dålig ventilation finns kommer branden att förbruka det syre som finns i lokalen för att sedan minska i effekt för att anpassas till syretillgången.

Om takhöjden är liten kommer brandgaslagret snabbt bli så tjockt att det når ned till branden och därigenom minskar syretillgången. Samtidigt ökar värmestrålningen från de heta gaserna i brandgaslagret så att mer bränsle förångas och förbränns vilket ökar brandens effekt. Detta kan leda till övertändning innan syretillgången begränsar branden.

Eftersom det är svårt att komma nära en brand i det trånga utrymmet måste släckningen ske utifrån, lämpligast genom skumfyllning av källaren.

Det enda sättet att garanterat nå alla utrymmen är att installera ett fast släcksystem där släckutrustning (skumaggregat, sprinklerhuvud eller liknande) kan installeras på svåråtkomliga ställen.

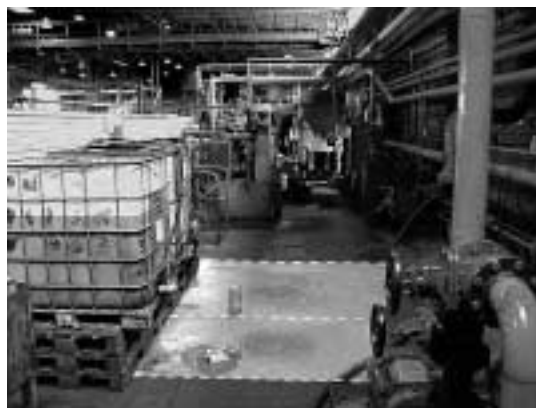
Bild 6.2 Lagringstankar för IPA. Metallbehållare i betongkassuner.

Hos Elektrokoppar har vid tidigare incidenter IPA runnit över lagringstankarna och ut på golvet. Som mest har ca 100 liter runnit ut och ytan vid tankarna är uppskattningsvis 10 – 20 m<sup>2</sup> (se bild 1.2). Detta ger en maximal brandeffekt på ca 12 MW men sannolikt kommer ytan på ett vätskeutsläpp att begränsas av all utrustning i närheten. Beräkningarna är gjorda på ett utsläpp på 10 m<sup>2</sup> enligt /16/.

Temperaturen i flammen ligger oftast på 1200 – 1400 °C /16/ vilket bränner sönder det mesta som befinner sig i den. Plastbehållare för olja, träpallar, kablar längs väggen samt pumpar och annan utrustning ligger i farozonen. Olja, trä och plast ökar bränslemängden avsevärt och branden kan växa kraftigt. På fem meters avstånd är värmestrålningen ca 5,2 kW/m<sup>2</sup> vilket inte vållar några större problem. Huden kan utsättas för 20 kW/m<sup>2</sup> under ett par sekunder och 2 kW/m<sup>2</sup> under 1 minut utan man känner smärta så personer som inte befinner sig direkt i elden klarar sig med lättare besvär /16/.

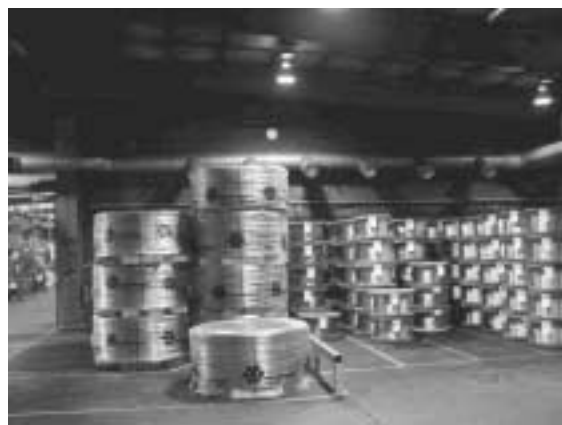
Bild 6.3 Färdiglager i VKC.

På flera ställen i fabriken lagras färdiga produkter i form av koppartråd på trummor eller pallar av trä, i vissa fall inslagna i plast (bild 6.3). Detta utgör en hög brandbelastning och en brand som inte upptäcks (t.ex. i fd Vat som oftast är obemannat) kan spridas till en stor yta då plasten brinner snabbt. En uppskattning av brandeffekten i lagret kan göras genom att jämföra med brand i träpallar där många försök gjorts.

På samtliga ställen står produkterna lagrade mot en vägg och i ett fall mot en brandavskiljande vägg mot Vkt. Eftersom denna vägg inte är tätad vid genomföringar kommer sticklågor och brandgaser att spridas in till avdelningen och eventuellt antända material där. Dessa genomföringar måste tätas.

Om så stora mängder brännbart material skall fortsätta att lagras inne i produktionslokalerna bör lagringsutrymmet avgränsas mot övriga utrymmen för att hindra brandgasspridning i lokalerna. Den enklaste lösningen är att flytta all lagring till separata lokaler och där ha rökdetektorer och/eller sprinklersystem.

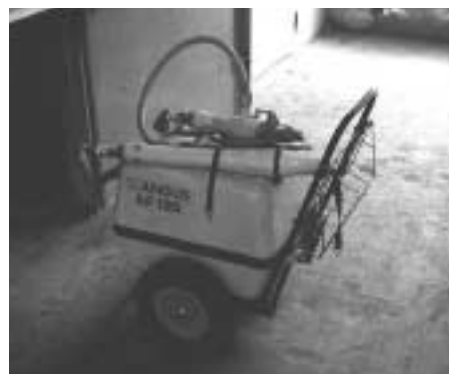
Bild 7.1 Skumaggregat

Skumaggregatet (bild 7.1), som drivs av vattentrycket i ledningen, kan enligt specifikationen från tillverkaren ge ett expansionstal (luftinblandning) på 10 eller 45, så kallat tungskum respektive mellanscum, beroende på vilket munstycke som används. I detta fall är det munstycke F225 H vilket ger expansionstal 10, dvs tungskum. Detta ger en god räckvidd och en brand kan bekämpas från långt håll. Skumskiktet blir bara några decimeter tjockt så det kan till exempel inte släcka en brand på väggen i källaren utan kan bara användas mot golvbränder.
