Published in:
Bygg och teknik

En skolbyggnads statusbedömning och renoveringsmöjligheter

Med utgångspunkt i Miljöbyggnad, det svenska miljöcertifieringssystemet, har en skolbyggnads status utvärderats. De bedömda indikatorerna inom energi, inomhusmiljö och material gav en bred och övergripande bild av byggnadens skick och utvärderingen ger en bra grund för det fortsatta arbetet. Skolbyggnaden Kullagymnasiet i Höganäs, Skåne, bedöms på certifieringsnivån brons, vilket minst motsvarar samhällskraven för de indikatorer där samhället ställer krav. Av bedömningen framgår det tydligt att byggnaden har god luftkvalitet men inomhusmiljön behöver förbättras både inom fuktsäkerhet och det termiska inomhusklimatet. Utifrån statusbedömningen av byggnaden föreslås lämpliga åtgärder och även dessa har utvärderats med hjälp av Miljöbyggnad. Möjlighet till förbättring finns för byggnaden inom samtliga kategorier: energi, inomhusmiljö och material.

Artikelförfattare är **Karin Farsäter**, **Kaisa Svennberg** och **Dennis Johansson**, Lunds tekniska högskola.

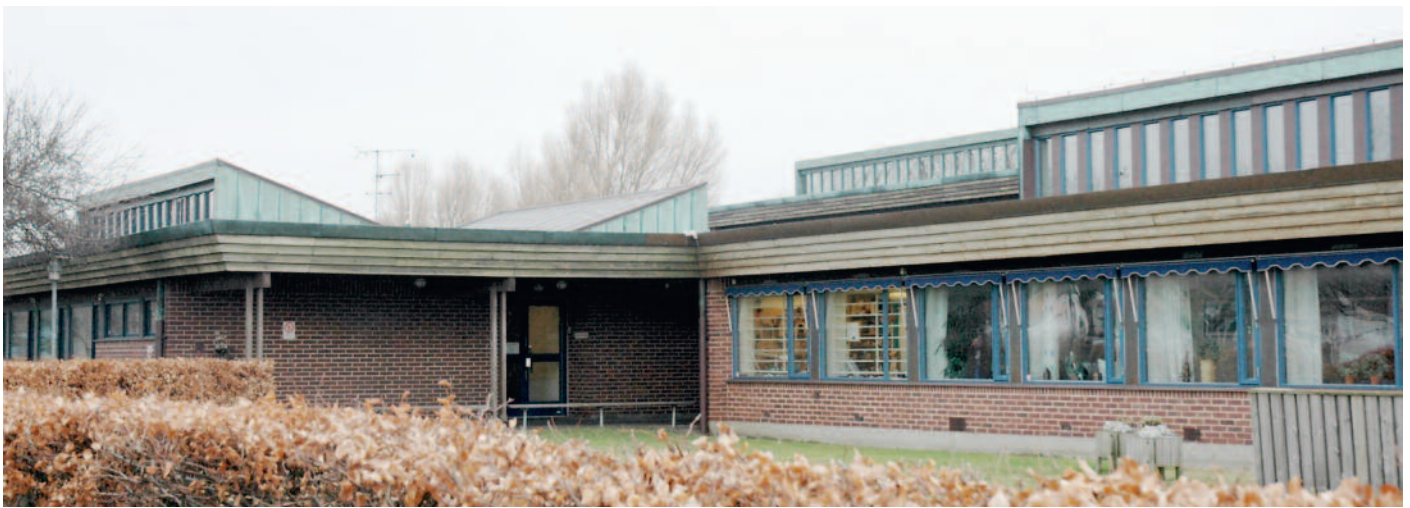
Figur 3: Kullagymnasiets västra fasader på byggnaderna E och F med takkupor. Andra våningen på byggnad A syns i bakgrunden.

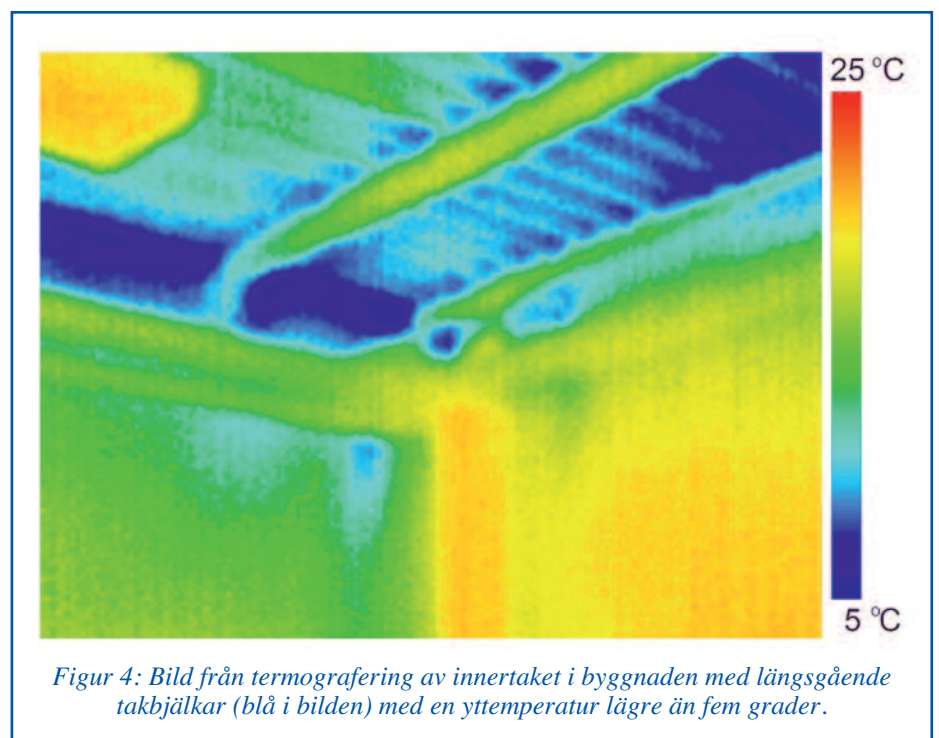
Vid täthetsprovningar i byggnaden påträffades både kraftiga köldbryggor och luftläckage i byggnadens klimatskal. Takkonstruktionen med träbalkar och takkupor visade på låga ytemperaturer i byggnaden. Bilder från termograferingen av innertaket visar en temperatur på lägre än fem grader, enligt figur 4. Med byggnaden satt i undertryck visar bilderna från termograferingen på en sänkning av temperatur runt fönster bågar och ramar. Detta tyder på luftläckage i fönsterkonstruktionen samt i anslutningen mellan fönster och yttervägg. En ombyggnad av takkon-

Figur 4: Bild från termografering av innertaket i byggnaden med längsgående takbjälkar (blå i bilden) med en ytemperatur lägre än fem grader.

struktionen och byte av fönster har potential att reducera byggnadens energibehov och värmeeffektbehov. Undersökningen av byggnaden visar även att fönster i takkuporna oftast är fördragna med invändiga solskydd och därmed inte används. Om övriga glasytor i byggnaden byts till enheter med bättre U-värde och andelen fönster reduceras till dem som används kan reduktionen av energibehovet och värmeeffektbehovet bli över 20 procent.

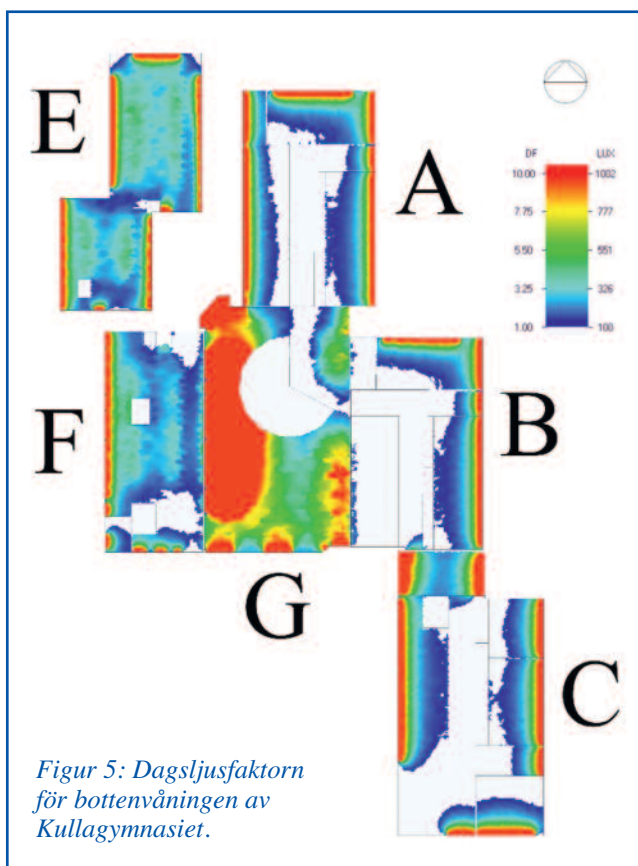
- Dagsljusindikatorn för Kullagymnasiet når bronsnivå. *Figur 5* visar simulerade resultat av bottenvåningen på Kullagymnasiet. Till grund för bedömningen ligger 20 procent av det sämsta våningsplanets sämst presterande vistelserum. Det rummet med lägst betyg sätter betyget för dagsljusindikatorn, dock kan betyget höjas ett steg om mer än hälften av den bedömda ytan har ett högre betyg. B-byggnadens rum som angränsar till G-byggnaden uppfyller inte kravet för bronsnivå. Då mer än hälften av resterande bedömd yta nådde över bronsnivå är detta Kullagymnasiet certifieringsnivå.

Figur 5: Dagsljusfaktorn för bottenvåningen av Kullagymnasiet.
