## **DJUPT INSLAGNA FASADSPIKAR – RISK FÖR FUKTSKADOR?**

**Inventering av skadeexempel**

**Lars-Olof Nilsson**

## OBJEKT 1

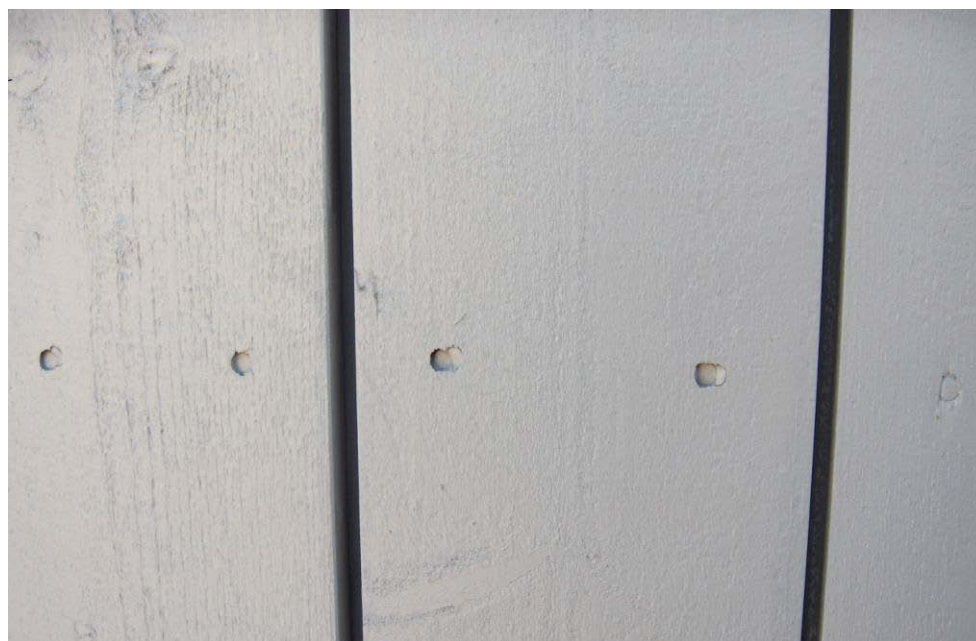
Figur 2 Andra exempel på några olika djupt inslagna spikar

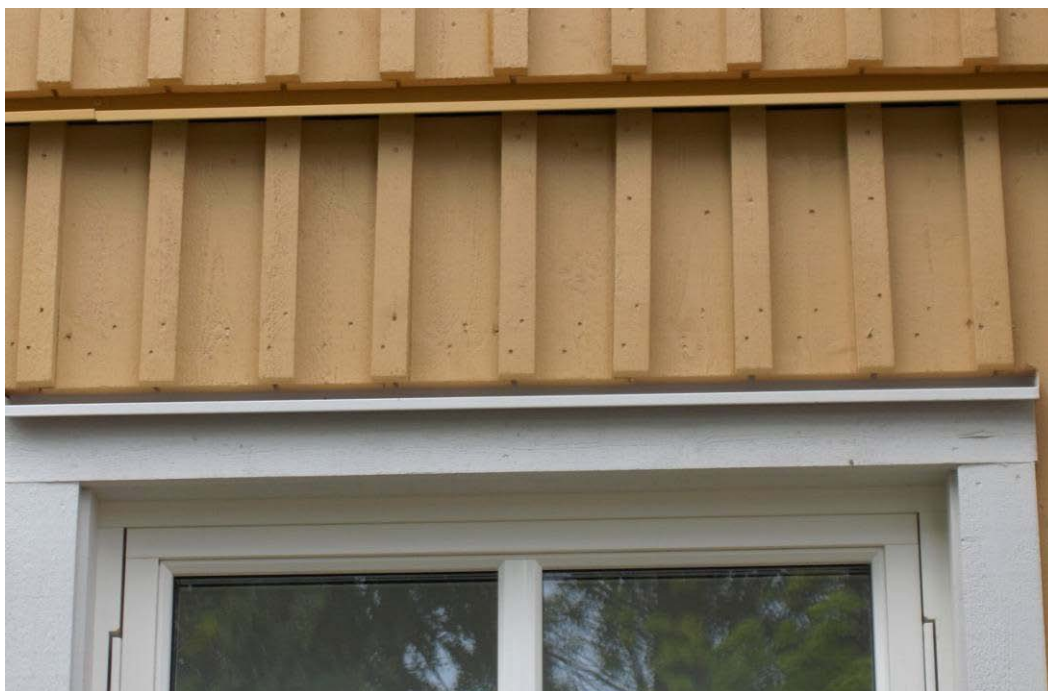
Figur 7 Stort antal, omotiverade spik som syns extremt väl p g a spikhålen.

Många bottenbrädor har fått en mängd extra spikar som syns tydligt eftersom de alla är djupt inslagna. I de smala locklisterna sitter spikarna ofta inte centriskt vilket syns extra tydligt eftersom de är djupt inslagna så att skuggorna i spikhålen framträder.

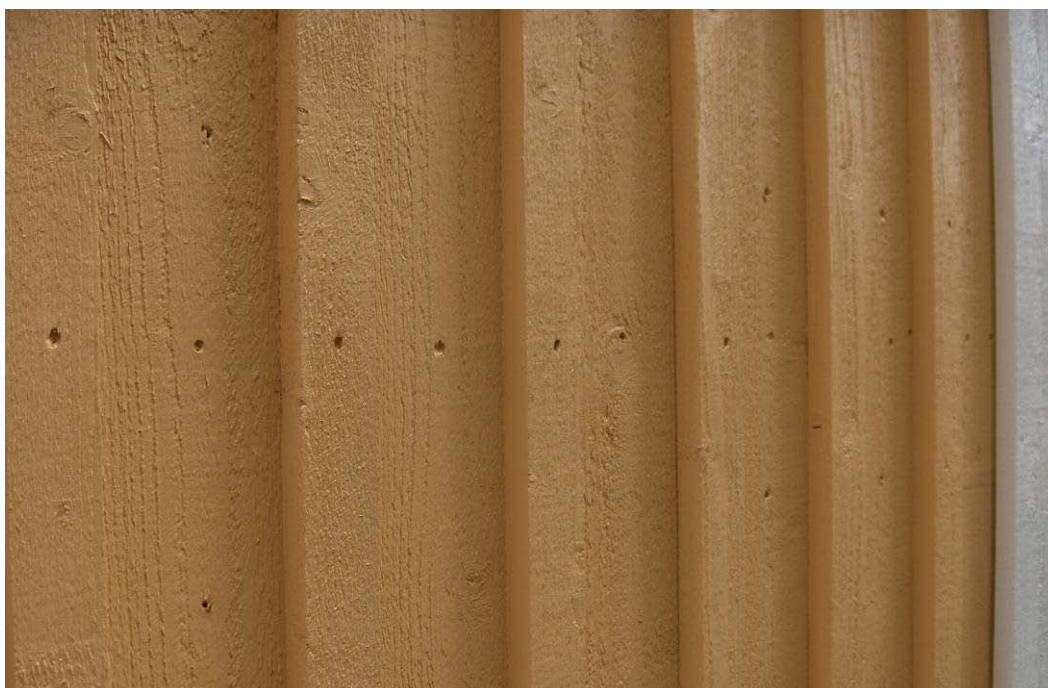
Figur 8 Närbild av fasaden i figur 7, med extra djupa spikhål.

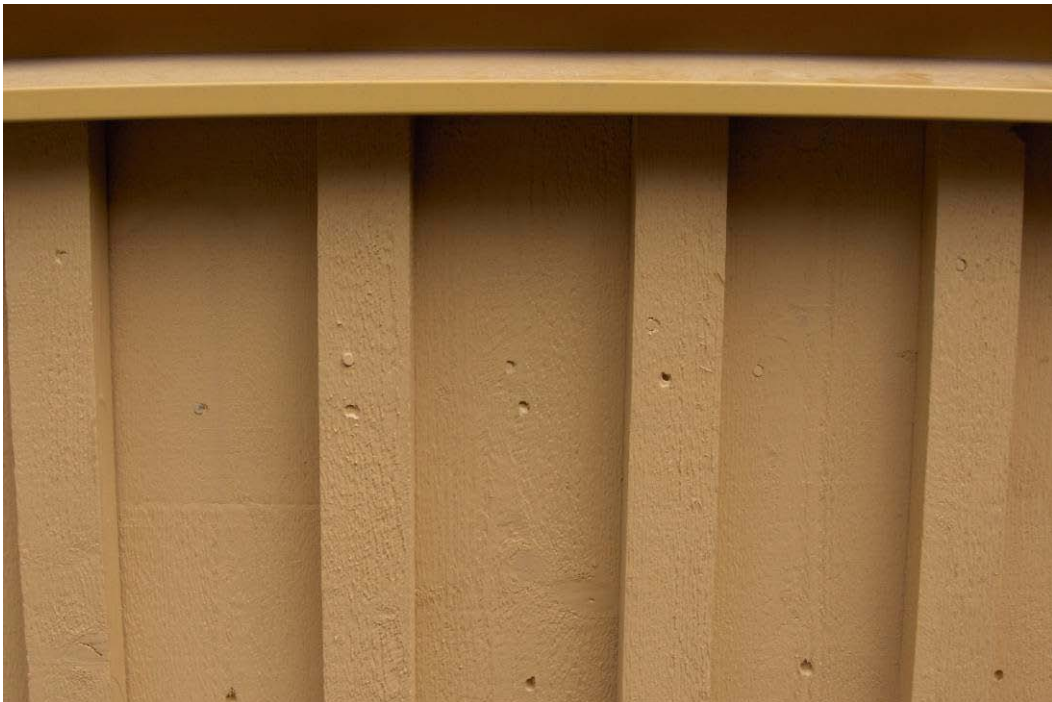
Figur 10 Spikhål som sitter ojämnt i höjdlädd och inte alltid centriskt. Några spikar är inslagna exakt i nivå med panelytan medan någon t o m inte är tillräckligt inslagen.

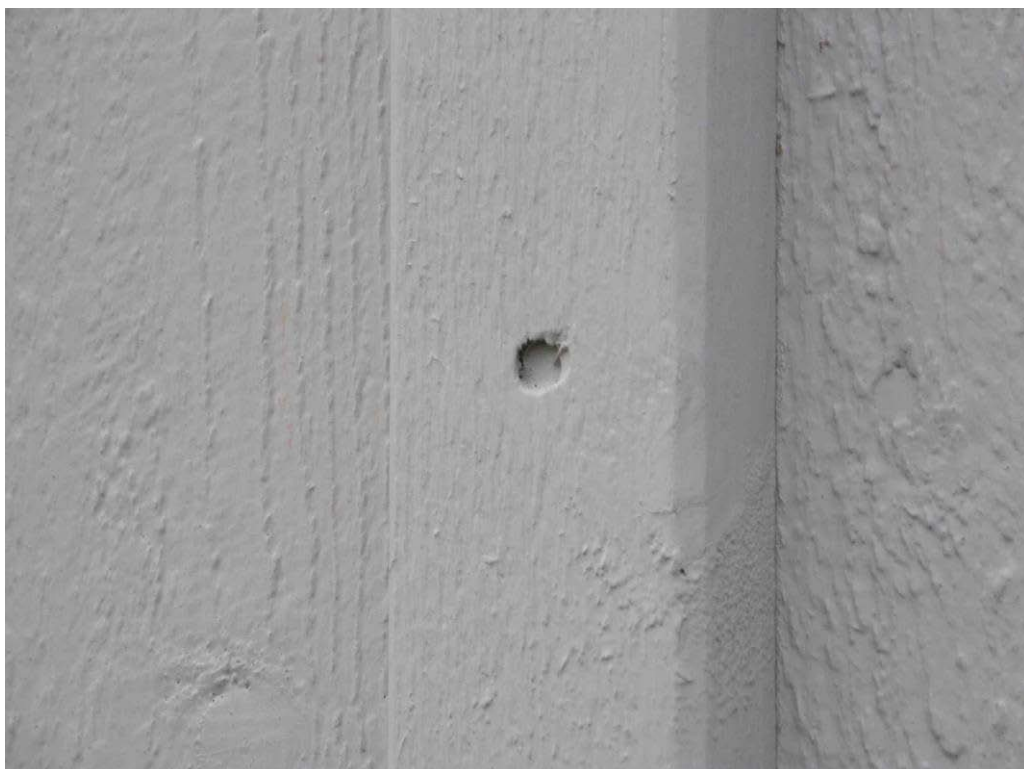
Figur 33 Djupt spikhål där spikskallen ändå fått ett färgskikt.

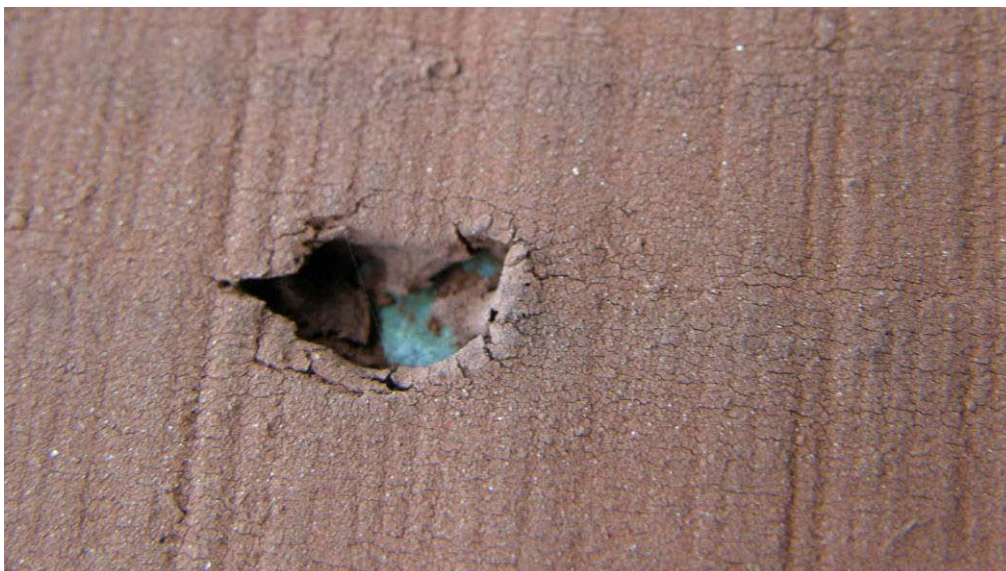
Figur 40 Mycket djupt spikhål med egendomliga skador i färgskiktet

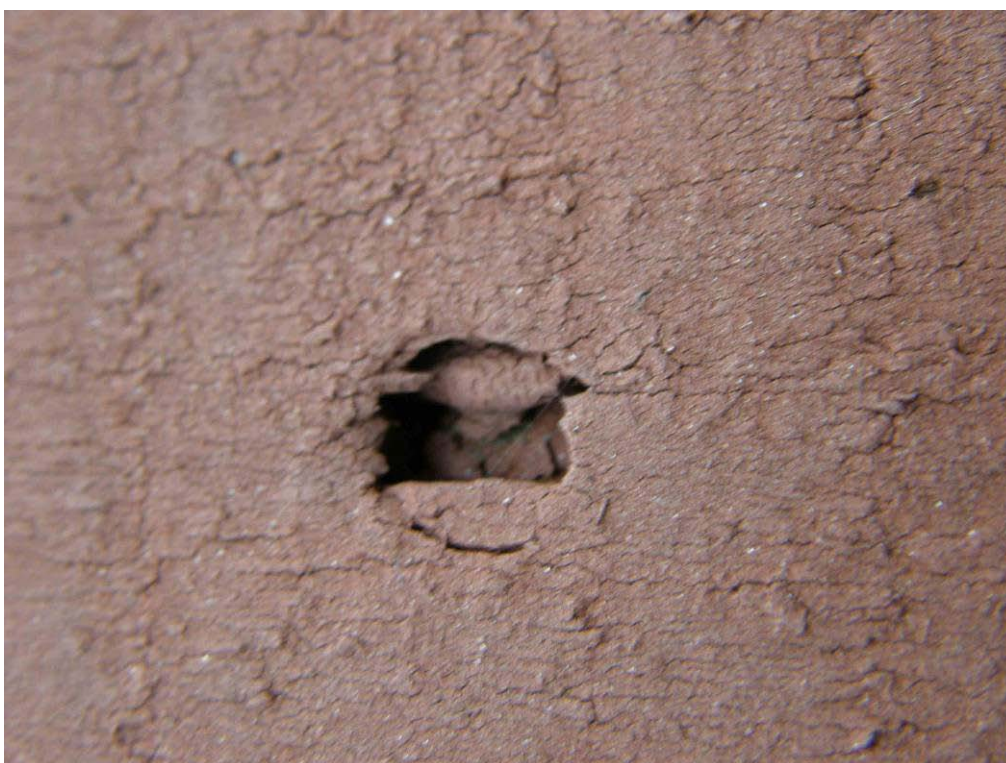
Figur 41 Mycket djupt spikhål med flagor av färg som delvis täcker hålet och förstärker djupintrycket.
