## En studie av vindsbränder utifrån statistik och brandutredningar

Johansson, Nils; Van Hees, Patrick

2010

**Report 3152**  
**ISSN: 1402-3504**  
**ISRN: LUTVDG/TVBB--3152--SE**

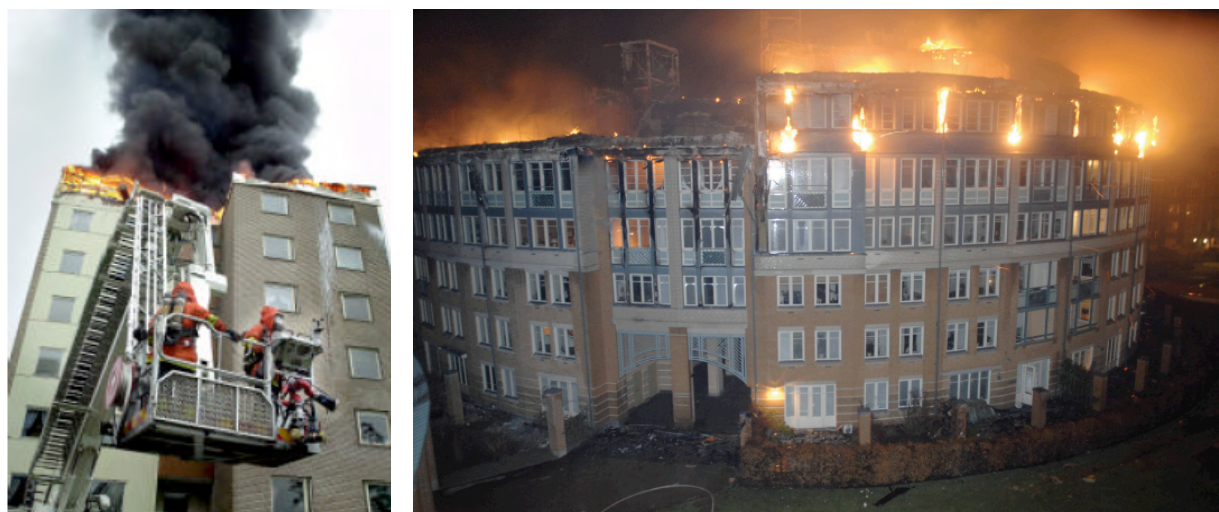
**Bild 1: Två vindsbränder. T.v. en anlagd brand på vinden (hämtad från RIB med tillåtelse från Lundberg (2010)). T.h. en brand som spridits från en lägenhet till vinden (används med tillåtelse från Nilsson (2010)).**
