Sprickbildning i puts på isolering : avslutande försök på provväggar

Avslutande försök på provväggar

Kenneth Sandin

ISRN: LUTVDG/TVBM--08/3142--SE (1-27)

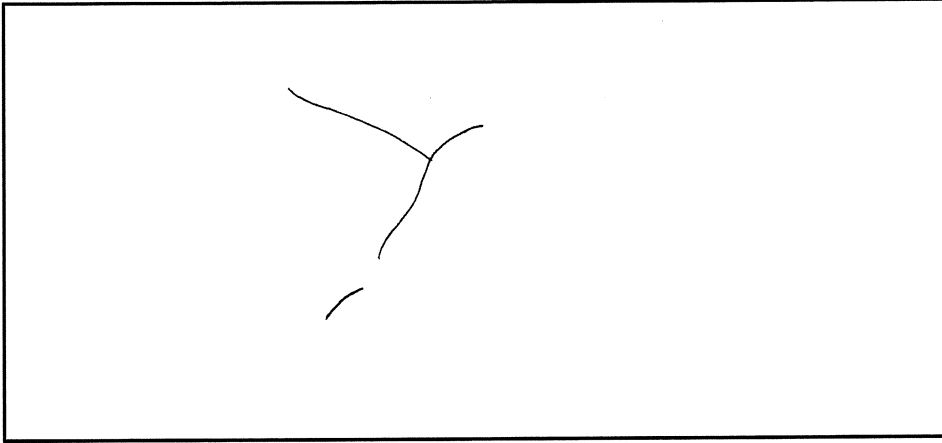
Dagen efter det att uttorkningen påbörjades uppträdde den första sprickan mitt på vägg 1. Den fortsatta sprickbildningen i vägg 1 under uttorkningen redovisas i FIGUR 7 a-c.

FIGUR 7a. Sprickbildning i vägg 1 ett dygn efter det att uttorkningen startade.

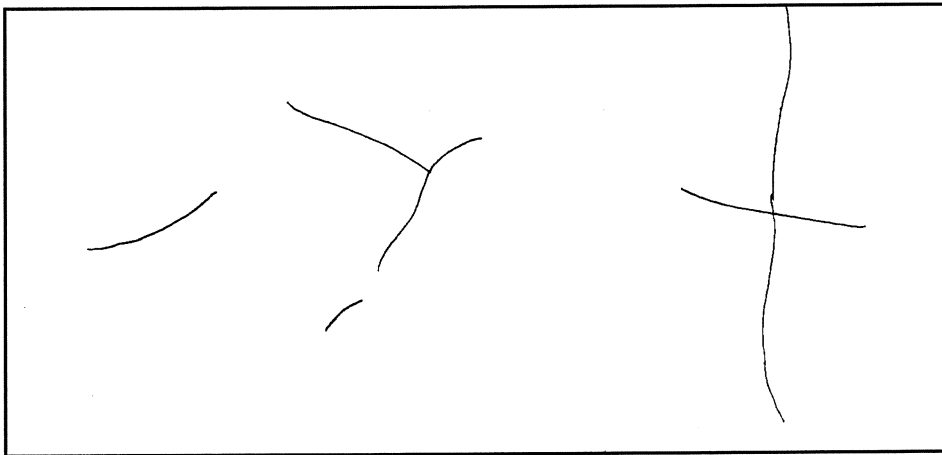
FIGUR 7b. Sprickbildning i vägg 1 två dygn efter det att uttorkningen startade.

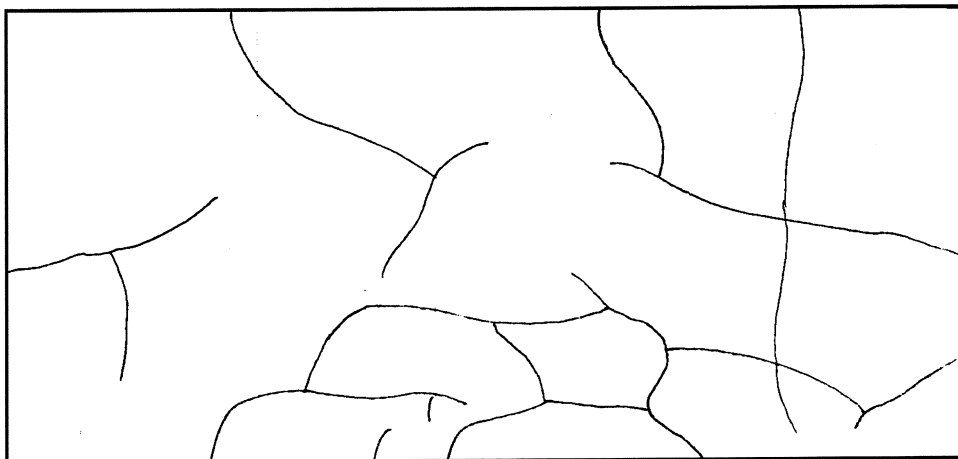
FIGUR 7c. Sprickbildning i vägg 1 fyra dygn efter det att uttorkningen startade.

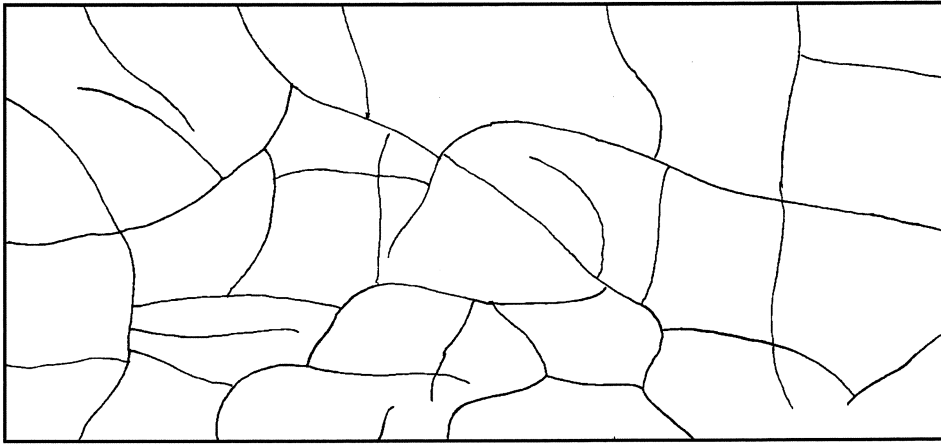
7 dygn efter att uttorkningen påbörjades spolades väggarna under cirka 2 timmar med vatten. Härvid framträdde ytterligare sprickor som inte var synliga innan vattenspolningen. Dagen efter var dessa sprickor åter osynliga. Ytterligare en dag senare, när putsen torkat, var dessa sprickor åter synliga och sprickbildningen framgår av FIGUR 7d.

FIGUR 7d. Sprickbildning i vägg 1 efter en uppfuktning/uttorkning.

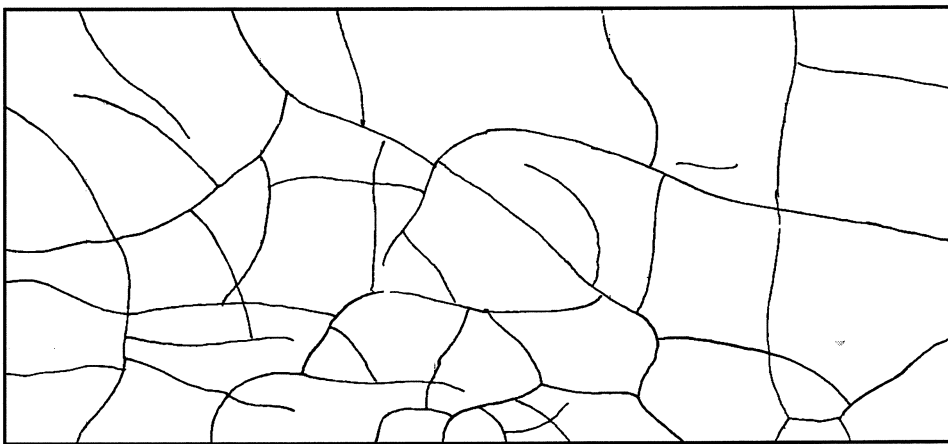
Efter ytterligare 3 veckors uttorkning spolades åter väggarna och sprickbildningen när väggarna åter torkat framgår av FIGUR 7 e.

FIGUR 7e. Sprickbildning i vägg 1 efter två uppfuktningar/uttorkningar.

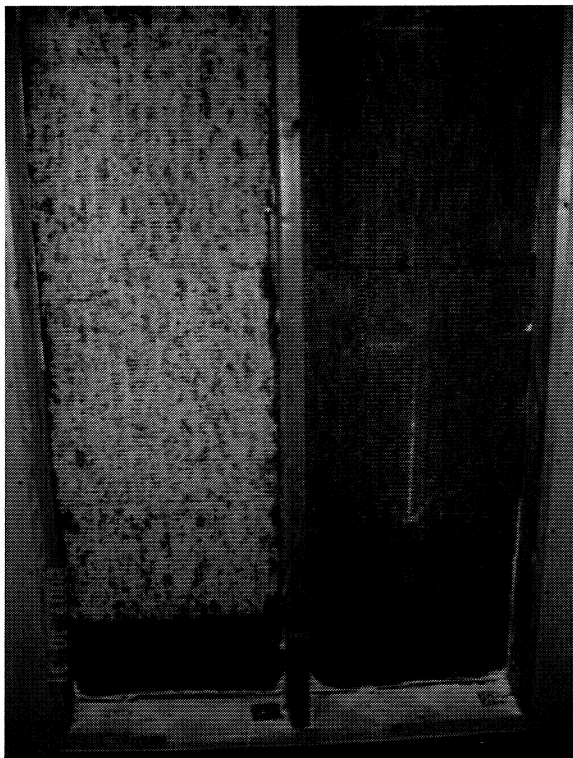
Efter avslutade studier om spricktillväxten avlägsnades konstruktionen bakom putsen i system 1 för att medelst vattenbegjutning undersöka om vatten kunde tränga igenom sprickorna och rinna på baksidan. Härvid konstaterades att sprickorna inte var synliga på baksidan. Sannolikt går sprickorna in till armeringen, som sedan förhindra ytterligare tillväxt.

FIGUR 8a. Putsen sedd bakifrån innan vattenbegjutning påbörjas.

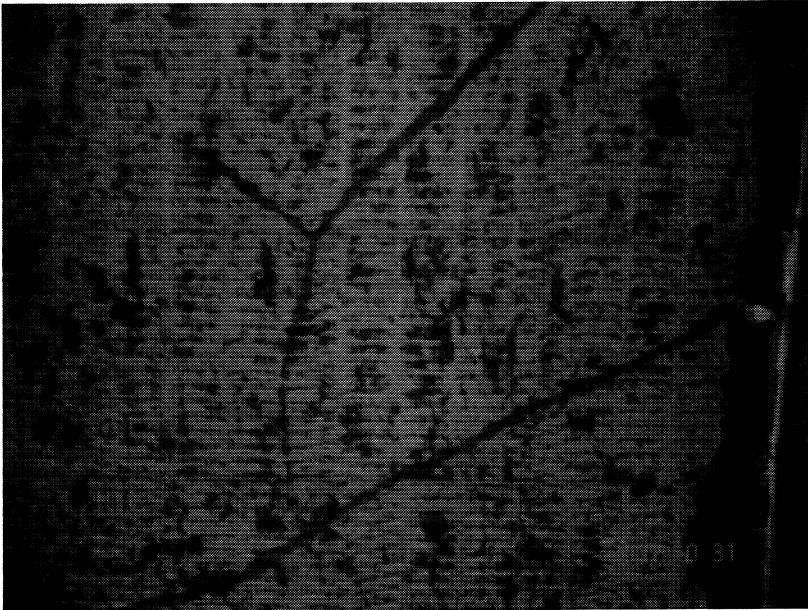
FIGUR 8b. Sprickorna börjar synas efter 10 sekunder.

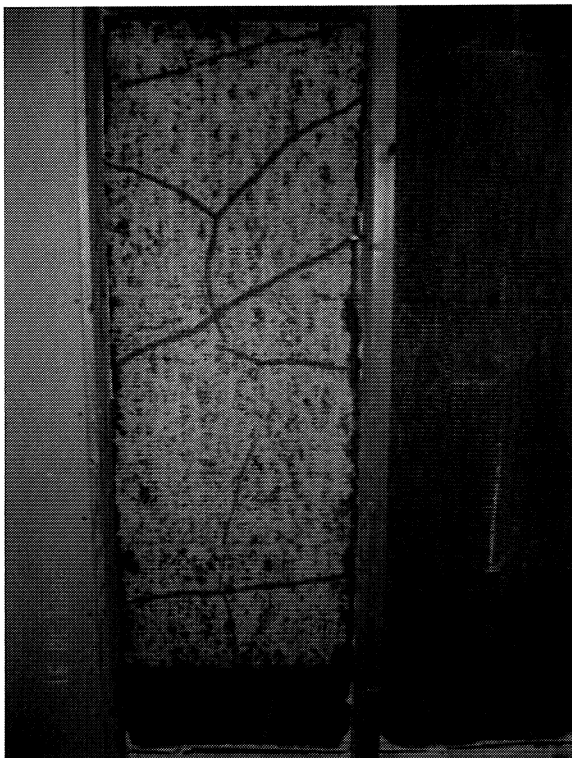
Vid vattenspolning på framsidan började sprickmönstret synas efter 10 sekunder. Efter cirka 1 minut syns alla sprickor som en cirka 10 mm bred "fuktrand". Efter 3 minuter var fuktranden cirka 30 mm bred. Efterhand växer fuktränderna ihop så att hela baksidan är fuktig. Det förekommer dock inget rinnande vatten på baksidan.

FIGUR 8c. Efter 1 minut syns alla sprickor som en 10 mm bred fuktrand.

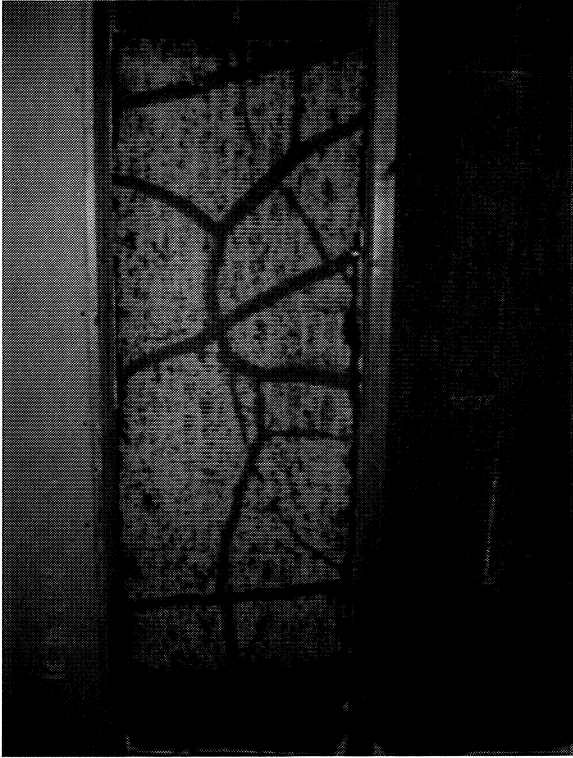
FIGUR 8d. Efter 5 minuter är fuktranden cirka 30 mm bred.
