Sprickbildning i puts på isolering : avslutande försök på provväggar

Sandin, Kenneth

2008

Avslutande försök på provväggar

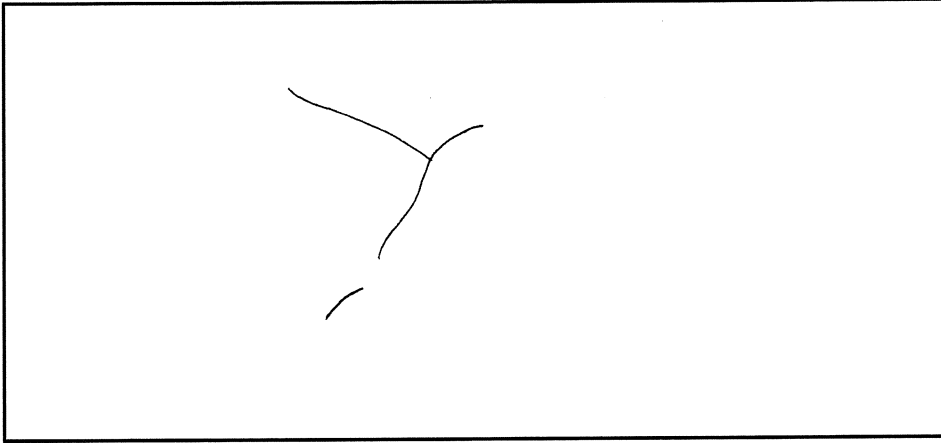
Dagen efter det att uttorkningen påbörjades uppträdde den första sprickan mitt på vägg 1. Den fortsatta sprickbildningen i vägg 1 under uttorkningen redovisas i FIGUR 7 a-c.

FIGUR 7a. Sprickbildning i vägg 1 ett dygn efter det att uttorkningen startade.

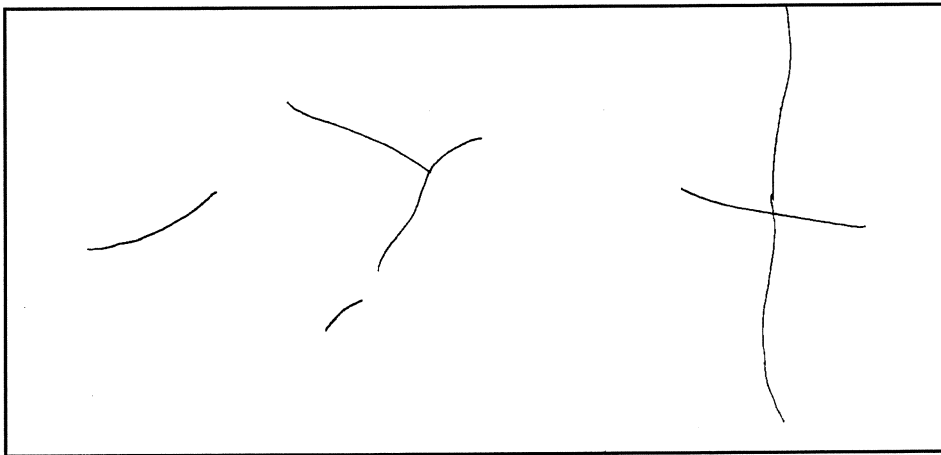
FIGUR 7b. Sprickbildning i vägg 1 två dygn efter det att uttorkningen startade.

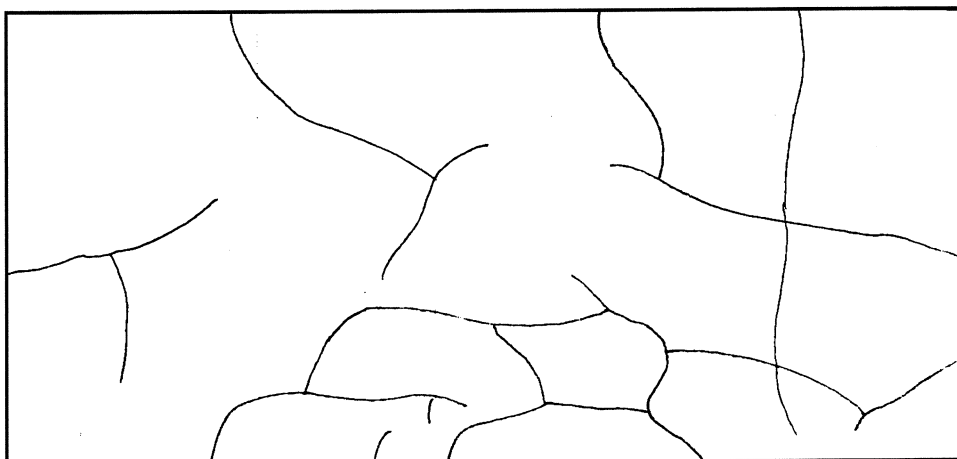
FIGUR 7c. Sprickbildning i vägg 1 fyra dygn efter det att uttorkningen startade.

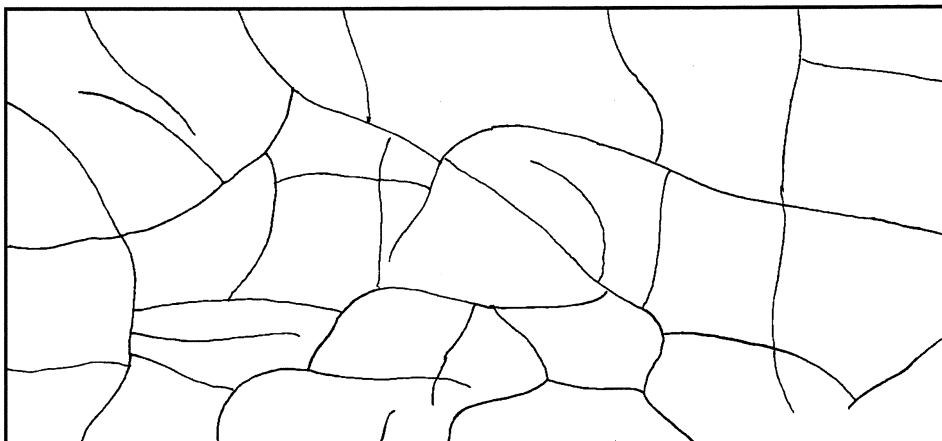
7 dygn efter att uttorkningen påbörjades spolades väggarna under cirka 2 timmar med vatten. Härvid framträdde ytterligare sprickor som inte var synliga innan vattenspolningen. Dagen efter var dessa sprickor åter osynliga. Ytterligare en dag senare, när putsen torkat, var dessa sprickor åter synliga och sprickbildningen framgår av FIGUR 7d.

FIGUR 7d. Sprickbildning i vägg 1 efter en uppfuktning/uttorkning.

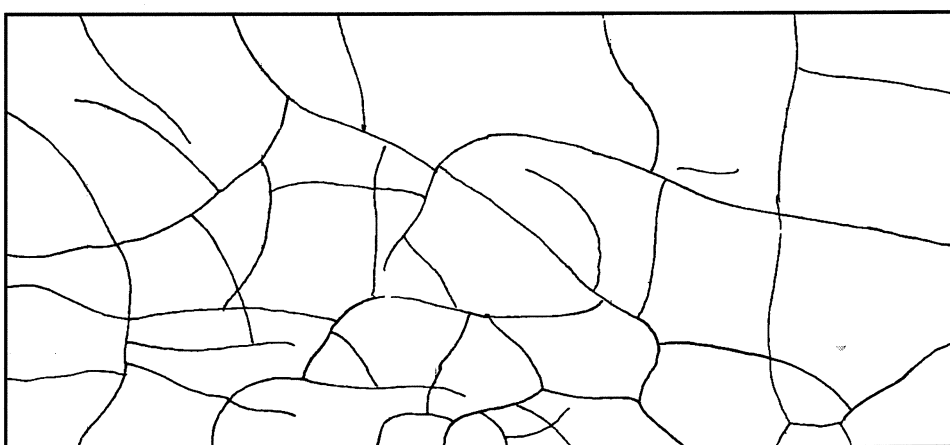
Efter ytterligare 3 veckors uttorkning spolades åter väggarna och sprickbildningen när väggarna åter torkat framgår av FIGUR 7 e.

FIGUR 7e. Sprickbildning i vägg 1 efter två uppfuktningar/uttorkningar.

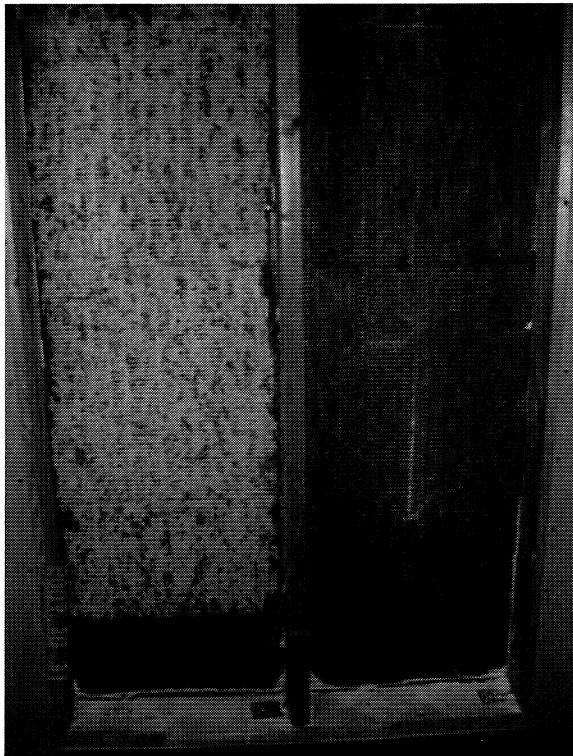
Efter avslutade studier om spricktillväxten avlägsnades konstruktionen bakom putsen i system 1 för att medelst vattenbegjutning undersöka om vatten kunde tränga igenom sprickorna och rinna på baksidan. Härvid konstaterades att sprickorna inte var synliga på baksidan. Sannolikt går sprickorna in till armeringen, som sedan förhindra ytterligare tillväxt.

FIGUR 8a. Putsen sedd bakifrån innan vattenbegjutning påbörjas.
