Report 3096

Djupanalys av tre storbränder

Stefan Särdaqvist

Utförd på uppdrag av BRANDFORSK

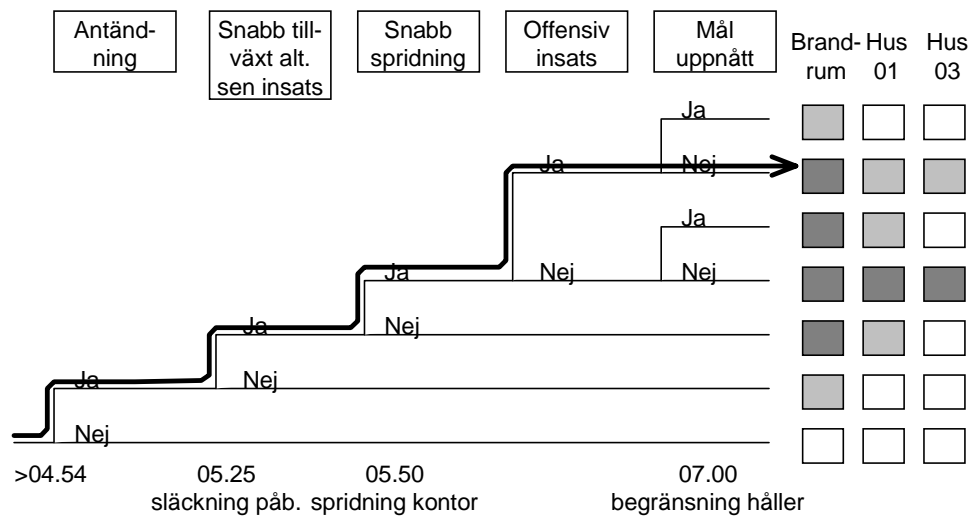
Figur J. Förenklat händelseträd. Notera att fortsatt spridning i byggnadskomplexet (hus 01 och 03) inte finns med.

Händelseförloppet vid Stockholmsbranden kan illustreras som i figur j. Antändning är den första punkten, som skulle kunnat undvikits med rätt utrustning som såg till att doppvärmaren inte skulle kunna slå till om nivåvakten var ur funktion.

Snabb tillväxt eller sen insats är den andra kritiska faktorn. I det här fallet spred sig branden inte särskilt snabbt. Däremot blev insatsen sen på grund av svårigheter att orientera sig och på grund av den tekniska utformningen av brandlarmssystemet. Om det i larmutropet hade angivits lämplig inträngningsväg, hade insatstiden kunnat göras avsevärt kortare.
