Fukt- och temperaturundersökning i Vadstena klosterkyrka

Sandin, Kenneth

1974

RAPPORT 50

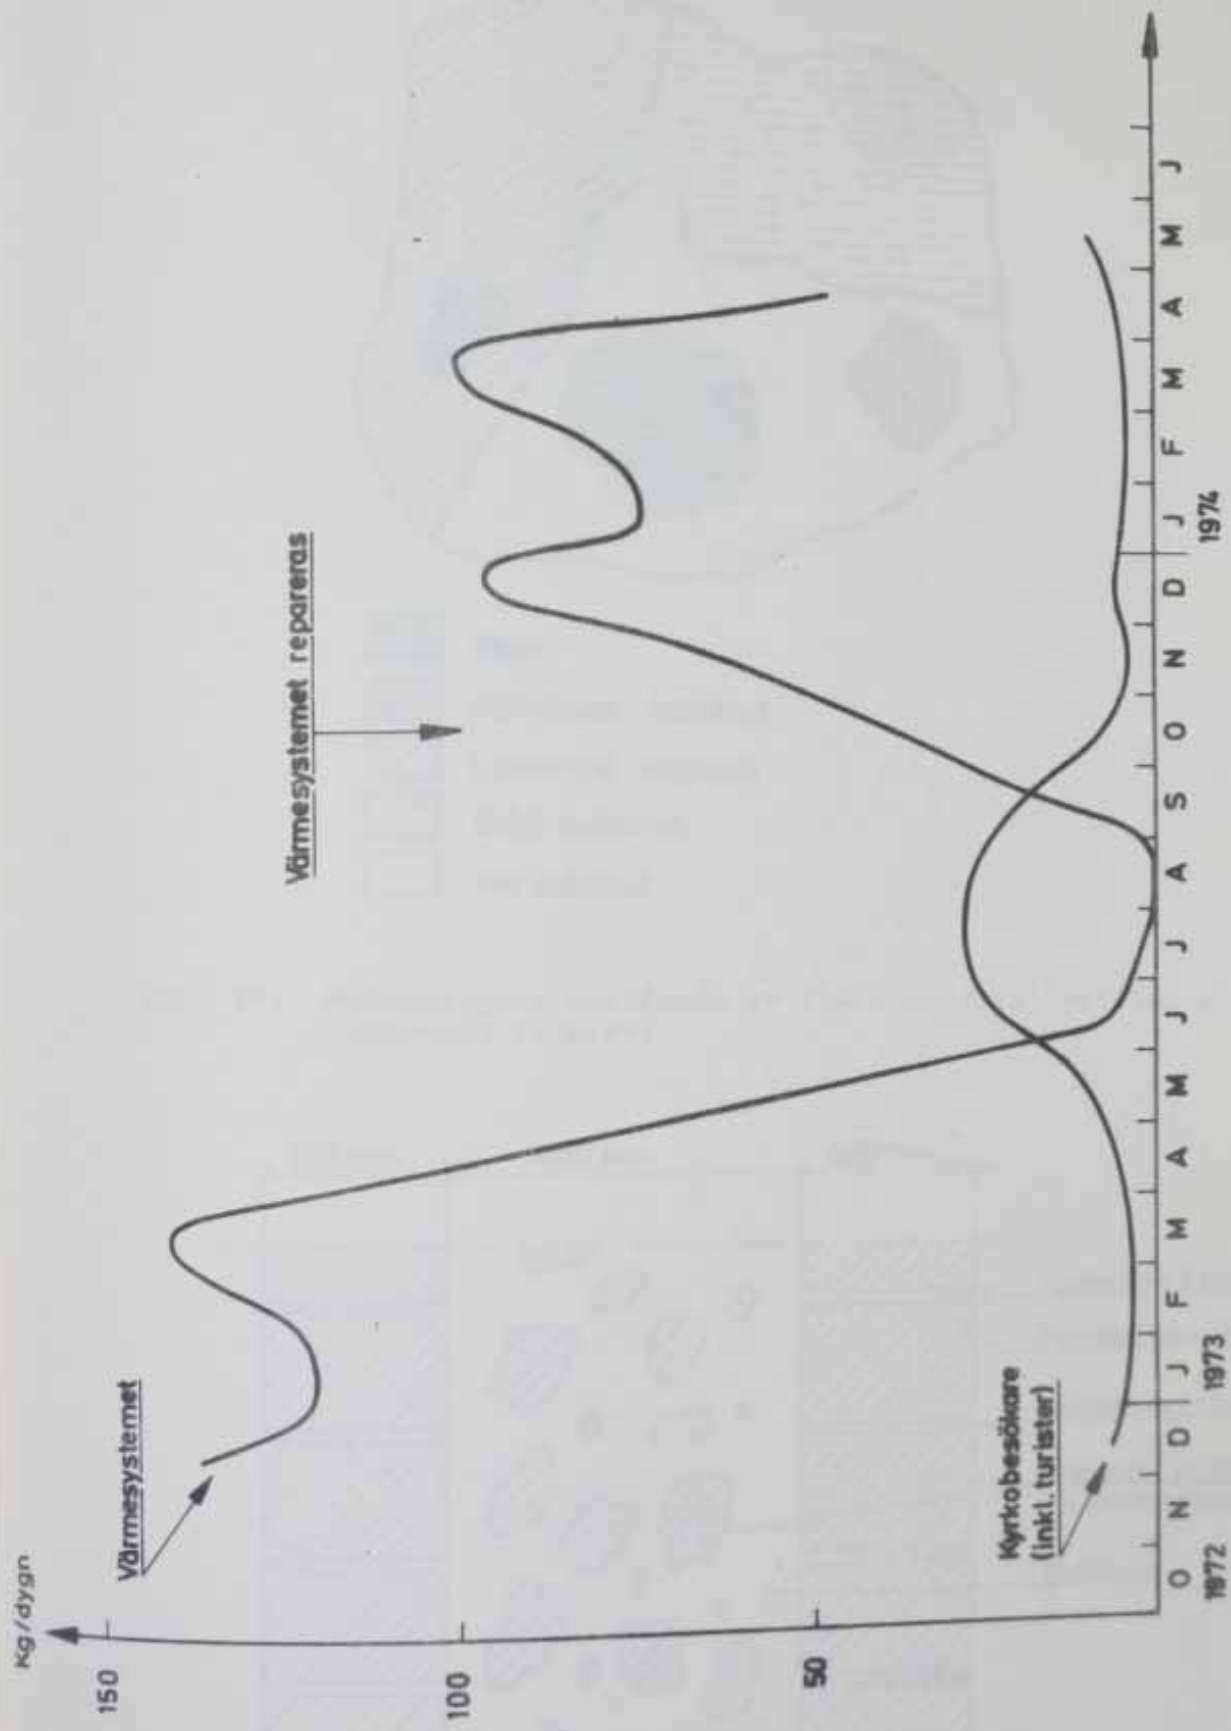
FIG. 45. Fuktproduktion från kyrkobesökare och läckage i värmesystemet.

Värmeanläggningen är gammal och uttjänt. Rören för ångtransporten ligger under golvet och är svårt rostangripna. Stora mängder vatten försvinner från systemet och går ut i marken under golvet.
