## Vattenavvisande impregnering : fullskaleförsök, Lerbergets kyrka, Höganäs : lägesrapport 1999

Lägesrapport 1999

# **VATTENAVVISANDE IMPREGNERING**

**Fullskaleförsök, Lerbergets kyrka, HÖGANÄS**

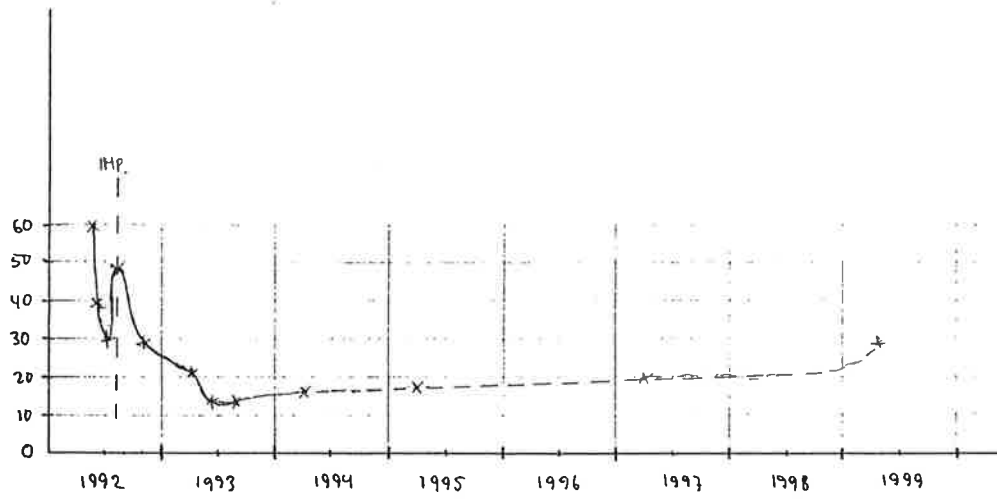
Fig 2. Mät punkt 11

På utsidan indikerades i allmänhet höga fukttillstånd. Att den yttre muren är fuktig framgår även av mätningarna som redovisas i FIGUR 2 - 3.
