**KORROSION OCH KALKURLAKNING VID
SPRICKOR I BETONGKONSTRUKTIONER**

**CORROSION OF STEEL AND LEACHING OF LIME
NEAR CRACKS IN CONCRETE STRUCTURES**

ULF A. HALVORSEN

BULLETIN 1

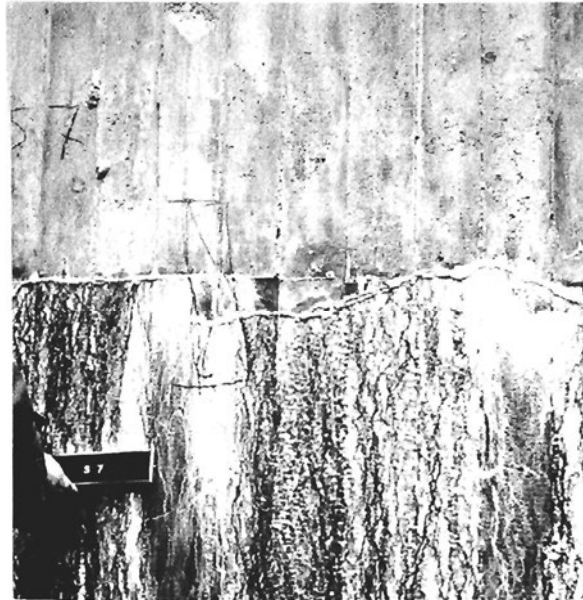
Fig 4. Storfinnforsen. Rost- och kalkutfällning under spricka 13:3.

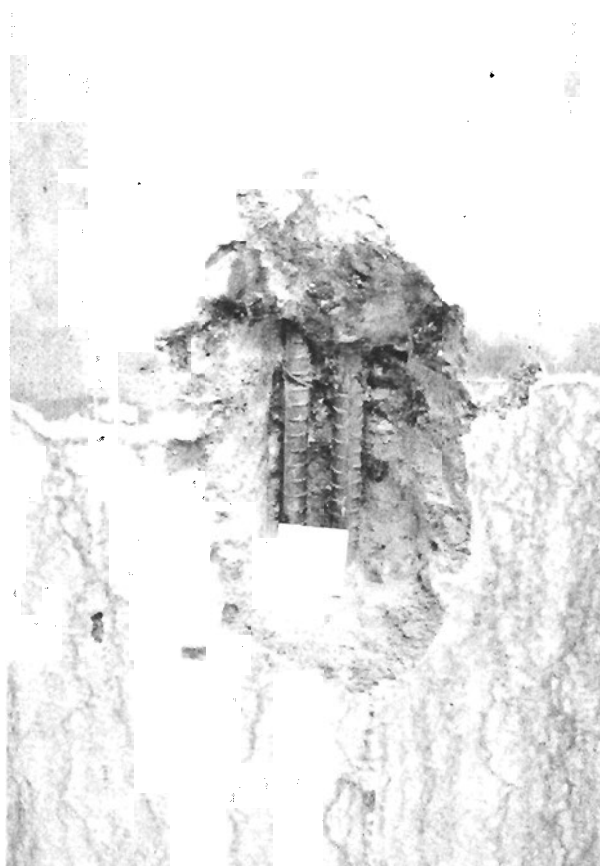
Fig 5. Storfinnforsen. Frilagda armeringsjärn vid spricka 13:3. Järnen är fria från rostangrepp.

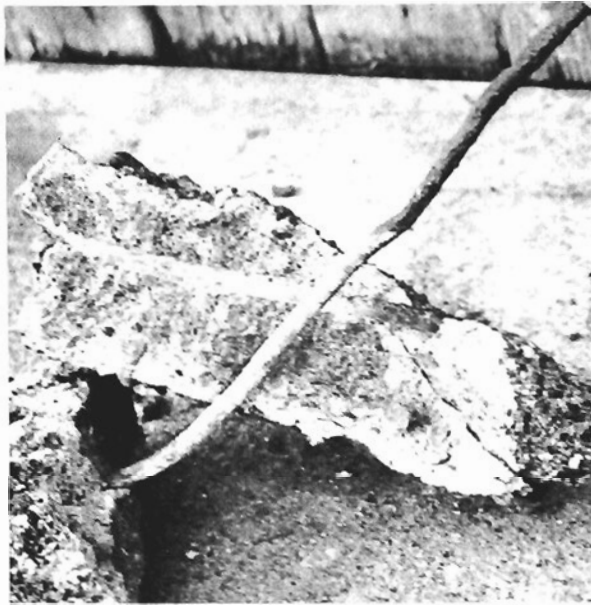
Fig 6. Laxviken. Brottstycke av betong med armering. De delar av järnet som exponerats i fria luften är kraftigt korroderade, medan de delar av järnen som varit tätt omslutna av betong är oangripna av rost.

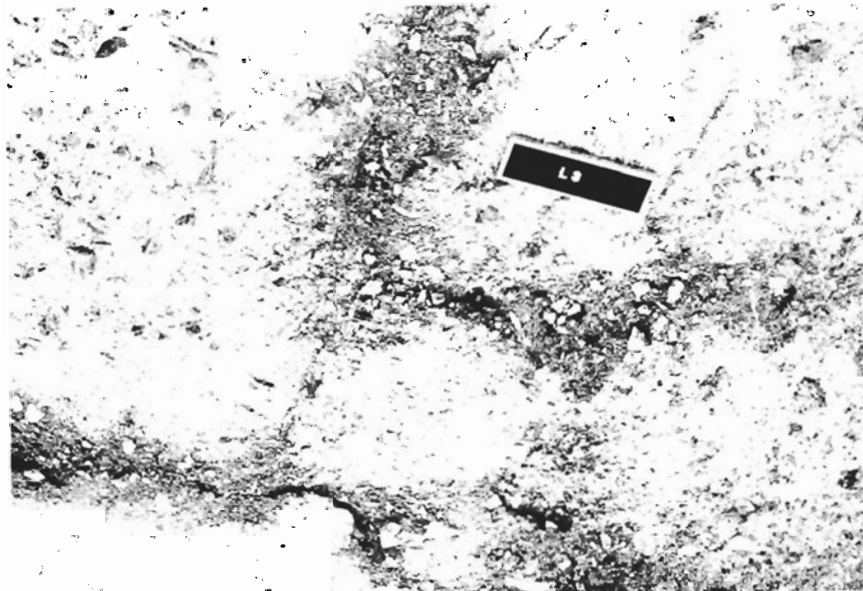
Fig 7. Laxviken. Spricka i bottenplatta, nedströms.

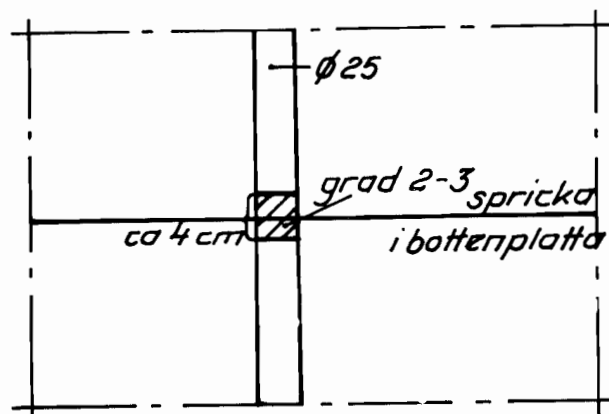
Fig. 8. Rostförekomst vid sprickan i bottenplattan enligt fig 7. Järnen ytangripna i området vid sprickan.

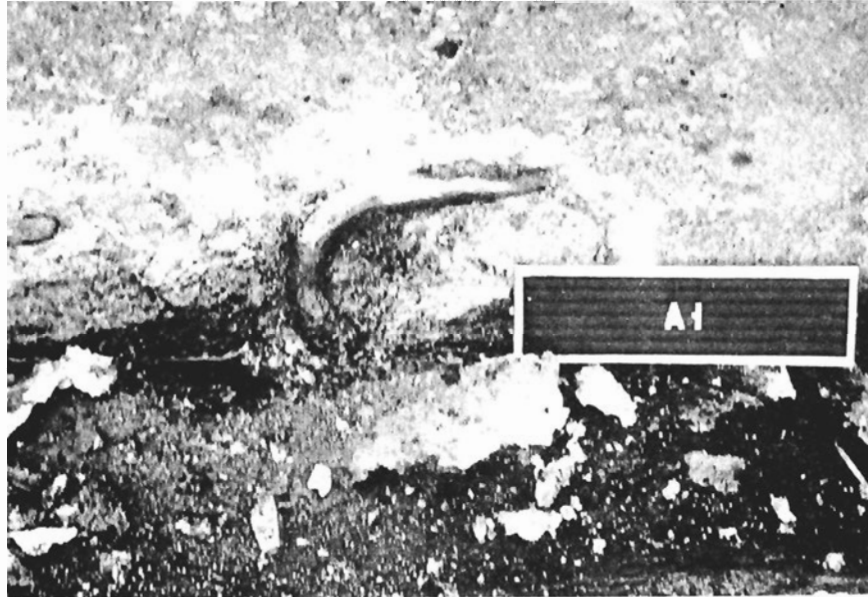
Fig 12. Anjan. Delvis naket järn i bottenplattan, nedströms reservutskovet.

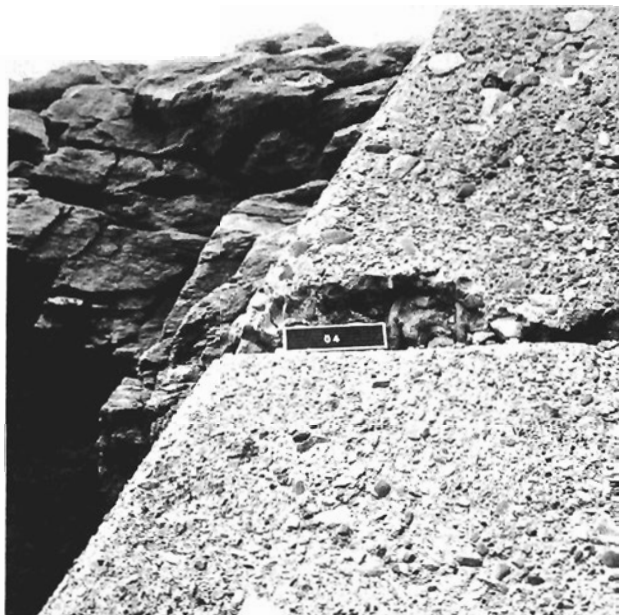
Fig 48. Fogskada och ytfrätning vid ca 25 år gammal stödmur vid regleringsdamm, uppströmssidan.
