Järnvägsbro i Vemmerlöv : bestämning av fuktprofil, elasticitetsmodul och hållfasthet

JÄRNVÄGSBRO I VEMMERLÖV

**Bestämning av fuktprofil, elasticitets-
modul och hållfasthet**

EU-projekt: Contecvet – WP4.24

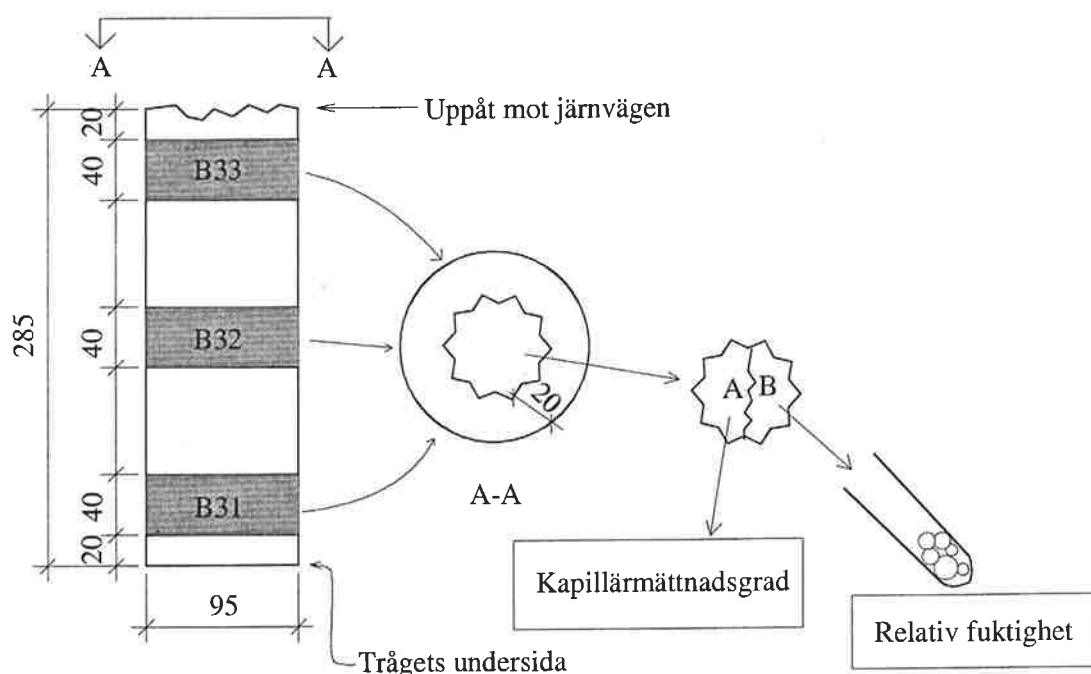
Borrkärna B3 användes för bestämning av trågets fuktprofil. Figur 1 visar de bitar som har tagits från provstaven. Som framgår av figuren har prov tagits på tre ställen. Provtagningen utfördes omedelbart efter borringen som pågick under ca 30 minuter.

Figur 1 Provtagning för bestämning av fuktprofil. Enheter i millimeter.

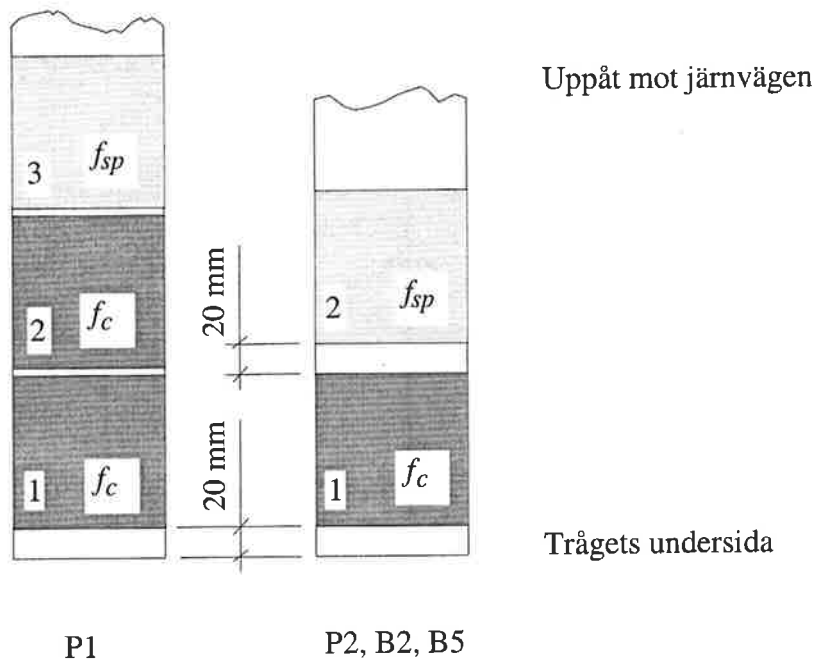
Tryck- och spräckhållfastheten bestämdes med provkroppar sågade från borrhärnorna i Tabell 2. Provkropparnas längd var ca 100 mm, se Tabell 3. Vid tillverkning av provkroppar sågades först minst 20 mm från vardera änden av borrhärnan. Provkropparnas numrering och placering framgår av Figur 2. Provkropparna avsedda för tryckprov planslipades.

Figur 2 Placering av provkroppar på borrhärnor.

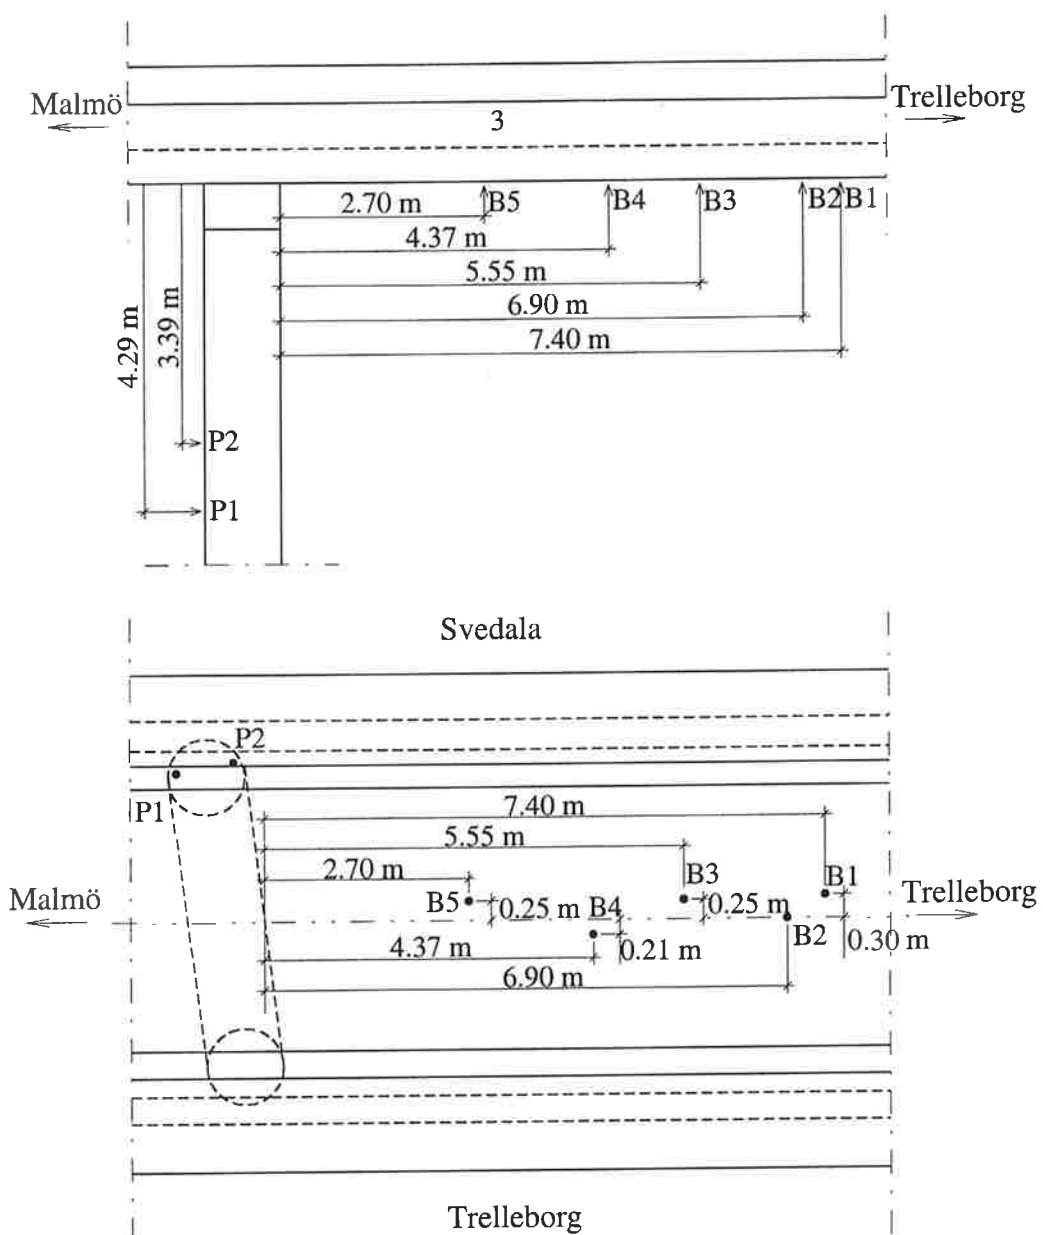
Placering av borrställena framgår av Figur A4. Borringarna har utförts underifrån – uppåt respektive horisontellt – radiellt i tråget (B1- B5) och pelaren (P1 och P2).

Figur A4 Borrställen.

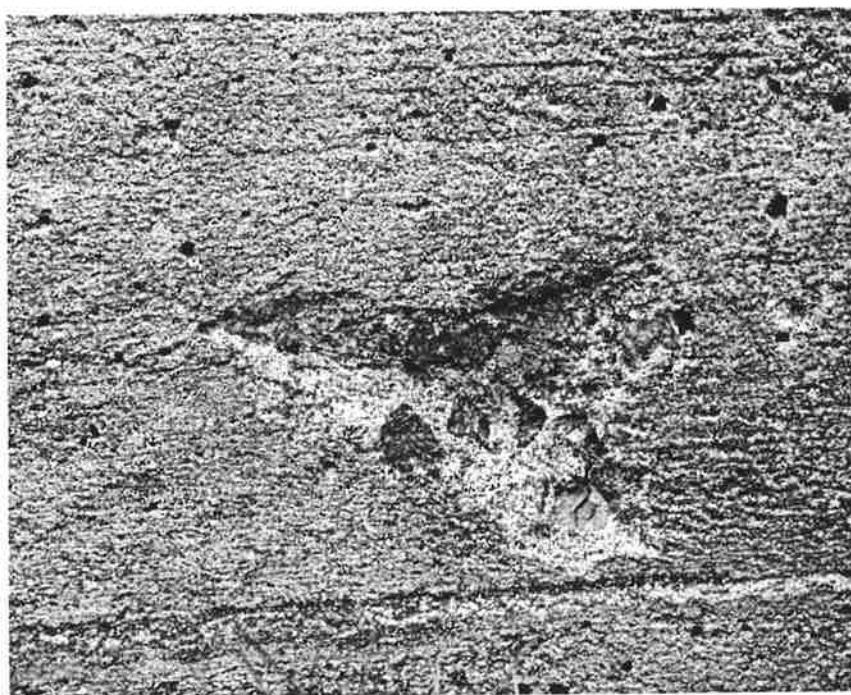
Figur B4 Exempel på skada orsakad av pop-out, lokaliserad på samma område som sprickorna i Figur B2.
