Byggnadsmaterialforskning vid LTH : Del 3. Praktikfall

Bergström, Sven Gabriel

Published in:
Cement & Betong

1972

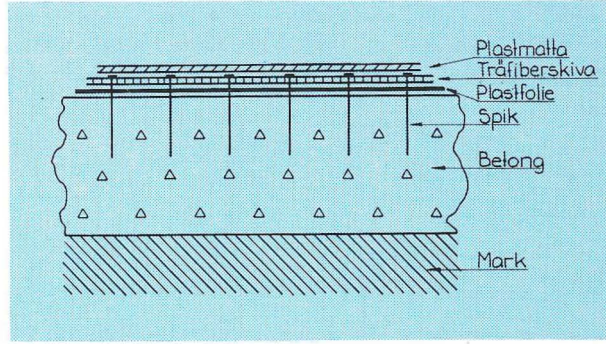
Fig. 7. Golvkonstruktion i fallet "gammalt betonggolv på mark".

Konstruktionen framgår av fig. 7. Betongen på mark hade tidigare tjänstgjort som golv i en industrilokal. Ingenting var känt om betongens kvalitet, om betongplattans tjocklek, om förekomst av kapillärbrytande skikt under betongplattan eller om grundvattennivåns läge. Vissa delar av betongytan var obehandlade, andra var belagda med parkett i asfalt. På vissa ställen var parketten men inte all asfalt borttagen. Stora delar av golvet var indränkta med maskinolja.

Problem. Vågar man på detta golv lägga den i fig. 7 visade övergolvkonstruktionen? Plastfolien blir punkterad, varför träfiberskivornas fuktillstånd kommer att motsvara fuktillståndet i betongen när ytan slutes till.

Resultat. Konstruktionen kan inte tillstyrkas, när träfiberskivorna kommer att bli instängda i mycket fuktig miljö med relativ fuktighet uppemot 100 % i de svåraste lägena. Man riskerar bl.a. att skivorna sväller och reser sig vid fogar ute på fält.

Golvet utfördes emellertid, och de förut-
sedda skadorna har uppstått.

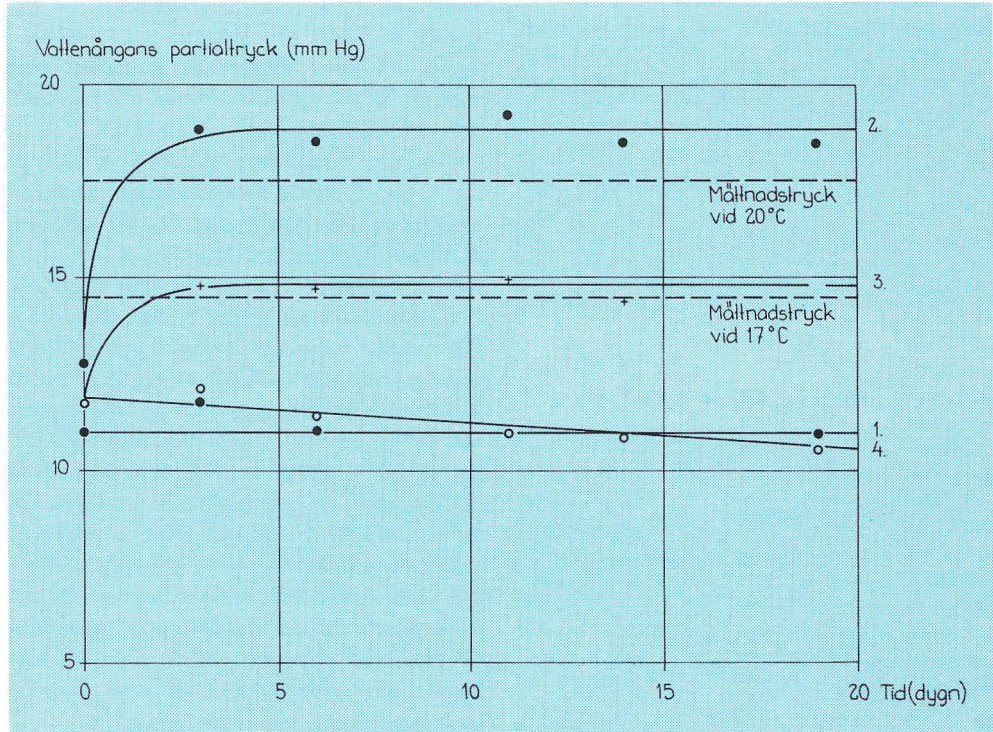
Fig. 8. Partialtryck under kupa placerad på det gamla betonggolvet i fig. 7. Kondensation uppstår vid temperatur 20°C i mätpunkt 2 och 17°C i mätpunkt 3.

Undersökningen utfördes med kupa [1]. De i kupan registrerade partialtrycken i fyra olika mätpunkter framgår av fig. 8. I punkt 2 är partialtrycket högre än mättnadstrycket vid 20°C, i punkt 3 högre än mättnadstrycket vid 17°C. Detta innebär att kondensation skulle uppstå om golvtemperaturen sjönk till 20°C i punkt 2 och till 17°C i punkt 3.

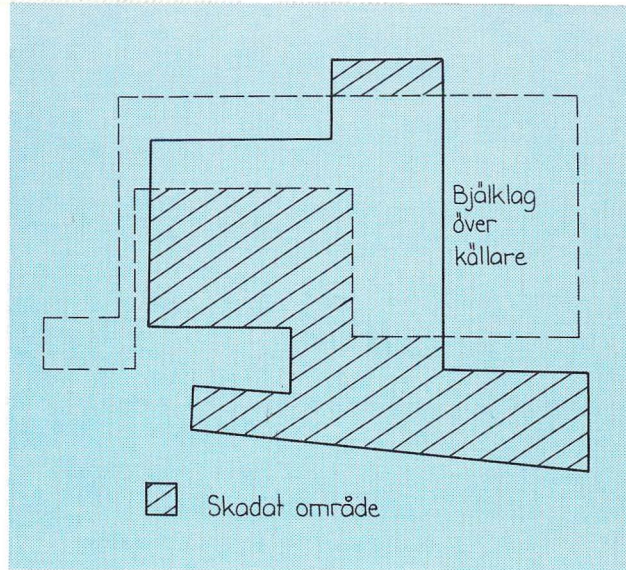
Skadorna var av två huvudtyper. Den ena
typen utgjordes av vidhäftningsbrott mellan
platta och underlag. Den andra skadetyper
var delaminering av plattorna, vilket tog sig
uttryck i att vattenfyllda blåsor uppstod mel-
lan plattans två skikt. En kartläggning av
den senare skadetyperns förekomst gav den
i fig. 12 visade bilden: Samtliga skador
fanns i golv på mark. Tendensen var den-
samma ifråga om vidhäftningsbrott. I båda
fallen var det också uppenbart att fukthal-
ten var hög i konstruktionen under plattor-
na. Vid lossrivning av plattor förekom
ibland fritt vatten på den blottade betong-
ytan. Den fuktiga miljön kunde förmodas
vara en huvudorsak till skadorna.

Fig. 12. Förekomst av delamineringsskador. Jfr
fig. 9.

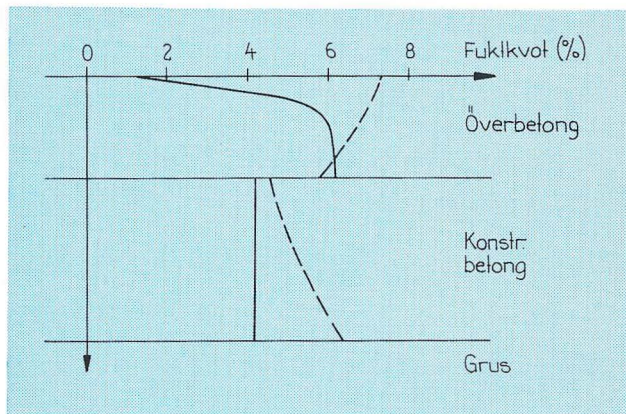
Fig. 13. Fuktfordelning i golv på mark. Heldra-
gen linje vid läggningstillfället, streckad linje vid
skadentredning.

Resultat. I fig. 13 visas med streckad linje den av oss uppmätta fuktfördelningen i golv på mark, med heldragen linje den fuktfördelning som enligt vår bedömning troligen rådde när plattorna lades. Fig. 14 visar motsvarande för golv över källare. De två betongtypernas isotermer framgår av fig. 15 och 16.

Det är uppenbart att en fuktanrikning skett i fallet golv på mark såväl i överbetongens övre del som i konstruktionsbetongens undre del – detta bortsett från den helt naturliga utjämnningen av den ojämna fuktfördelningen i överbetong efter tillslutning. Anrikningen i överbetongen sammanhänger med att temperaturfördelningen i konstruktionen är något ovanlig enligt våra klimatmätningar. På grund av att källaren har högre temperatur än luften över golvytan är temperaturen i genomsnitt någon grad högre i underytan även i fallet golv på mark, fig. 17. Fukten drivs då upp mot den helt täta gummiplattan. Fuktanrikningen i konstruktionsbetongen beror på att det kapillärbrytande skiktet inte var kapillärbrytande.

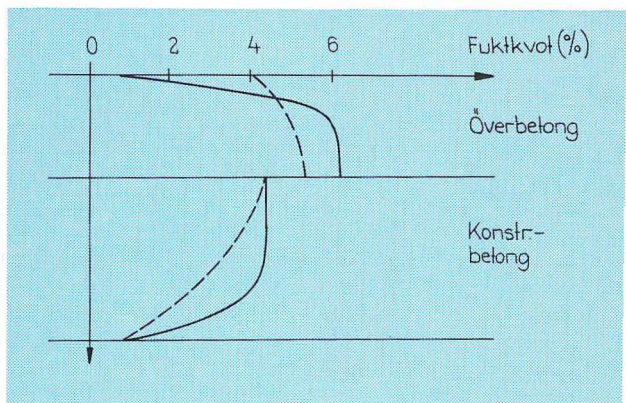
Fig. 14. Fuktfordelning i golv över källare. Hel-
dragen linje vid läggningstillfället, streckad linje
vid skadentredning.

I fallet golv på källare uppstår inte fuktanrikning därför att konstruktionen kan torka ut genom den oförseglade underytan.

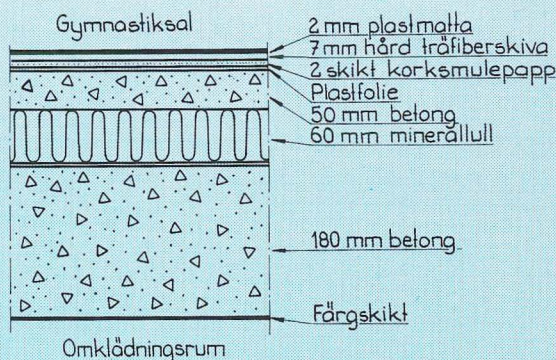
Fig. 18. Golvkonstruktion i gymnastiksal.

Problem. Två år efter det att byggnaden tagits i bruk observerades skador som visade sig som buckling av träfiberskivorna. Dessutom hade skarvarna mellan träfiberskivorna rest sig och avtecknade sig som mönster i golvet.

Resultat. När golvet öppnades på de mest skadade ställena, vilka markerats på fig. 19, befanns korksmulepappen vara fuktfleckad och mögelangripen. Under plastfolien (se fig. 18) fanns fritt vatten i form av droppar. Vid skarvar i plastfolien – utförda omlott på en sträcka av ca 15 cm – hade uppenbarligen fritt vatten trängt in och fläckat korksmulepappen. Folien var punkterad på flera ställen och även där fanns fuktfäckor.

Vatten har under byggnadstiden runnit ner i mineralullen genom fogarna. Det kan vara fråga om vatten från nederbörd innan byggnaden täcktes in eller/och vatten från vattenseparation i överbetongen. Teorin om vattenanrikning stöds av fuktkvotsfördelningen i de ingående materialen. Dessutom har byggfukt i konstruktionsbetong och överbetong stängts in av övergolvet. Huvudsakligen genom gutfogarna har vattenånga nått plastfolien, där den kondenserat. Läckage vid skarvar och hål i folien har möjliggjort att ett mycket fuktigt tillstånd uppstått i träfiberskivorna, som svällt med buckling och skarvresning till följd.

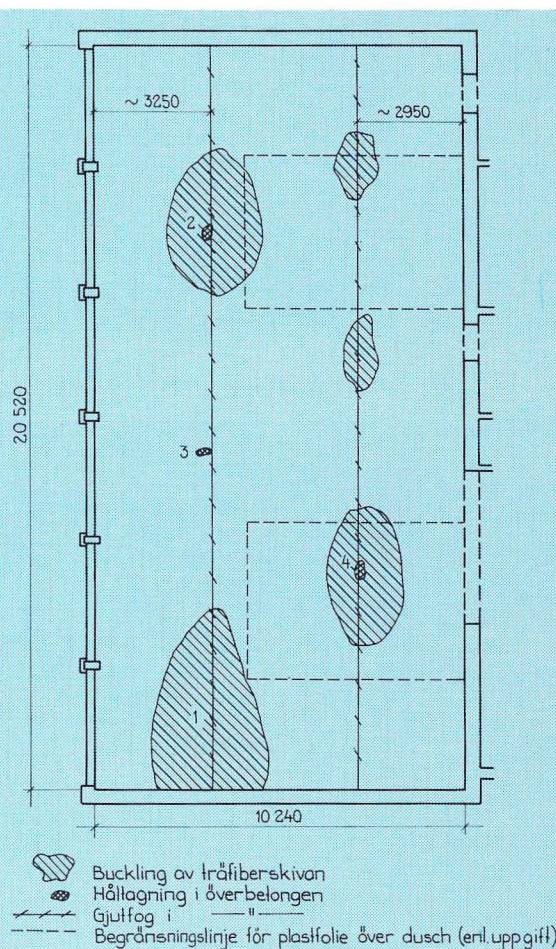
1. De mer omfattande skadorna förekommer som fig. 19 visar oberoende av duschrummens lägen.
2. För att kondensation skall uppstå fordras enligt våra beräkningar stadigvarande en så hög luftfuktighet i utrymmena under golvet som $\sim 80\%$ rf. Detta är inte sannolikt.

Fig. 19. Plan över gymnastiksalsgolv. Observera lägen av skador, gjutfogar i överbetong och duschrum i källare! Numrering avser provtagningsställen. Mått i mm.

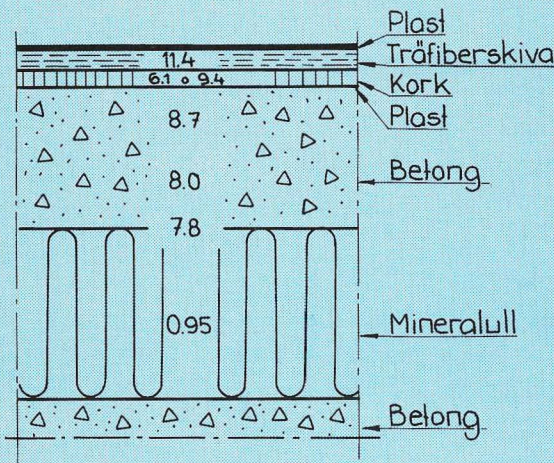
Ett exempel på resultat av fuktkvotsbestämningar visas i fig. 20. Värdena i överbetongen är mycket höga och ligger över det hygrokopiska området. Man kunde också konstatera att fuktkvoterna var högre omedelbart intill gjutfog i överbetongen än ett stycke ifrån fogen. Detta var särskilt märkbart för mineralullen.

Fig. 20. Fuktkvoter i de olika materialen vid skadat ställe.

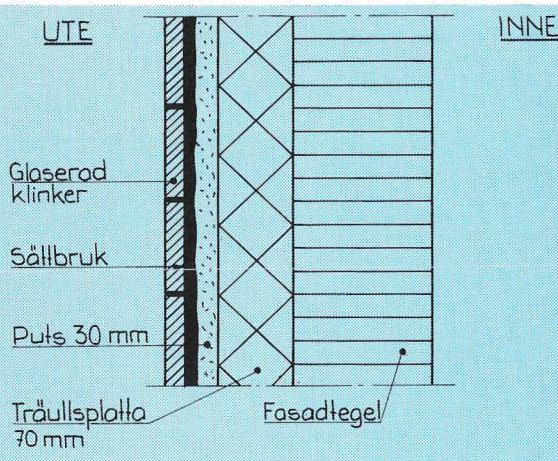
Fig. 21. Konstruktion i fallet "fuktanrikning i yttervägg".

Konstruktionen (fig. 21) bestod inifrån räknat av 1-stens fasadtegel + 7 cm träullsplatta satt i putsbruk + 3 cm armerad puts + glaserade klinkerplattor i specialbruk. Väggen är alltså oventilerad. I utrymmen innanför väggen finns fri vattenyta, och rumstemperatur råder.

Resultat. I ännu ej sprucken vägg uppmättes mycket höga fuktkvoter i klinkerplatta, sättbruk, putsbruk och träullsplatta.

I samtliga fall låg fuktkvoten över det hygroskopiska området. Vatten måste ha tillförts materialen, sannolikt genom transport inifrån och kondensation i putsbruket. Man observerar att ingen fuktspärr finns på insidan och att ingen ventilation finns i väggen, vidare att väggens ytteryta är tät (*glaserade* klinkerplattor). En beräkning av transporterad vattenmängd ger resultat som överensstämmer med anrikad fuktmängd.

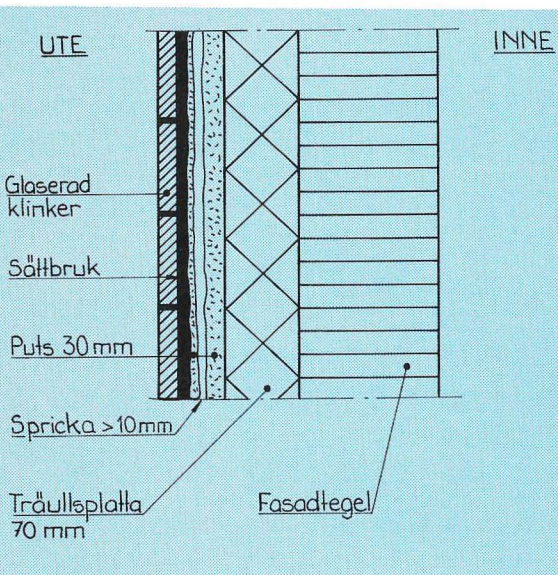
Fig. 22. Principskiss över sprickans läge.

Problem. Klinkerplattorna hade antingen fallit ned över stora delar av väggytorna eller var skilda från väggen med spricka i putsbruket (fig. 22). Brottet i putsbruket hade skett i anslutning till sättbruket. I några fall löpte horisontella sprickor i fogarna mellan klinkerplattorna (fig 23).

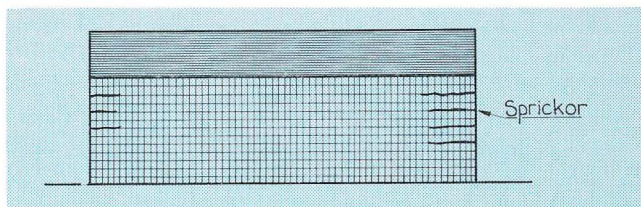
Fig. 23. Principskiss över horisontella sprickor i fogar mellan klinkerplattor.

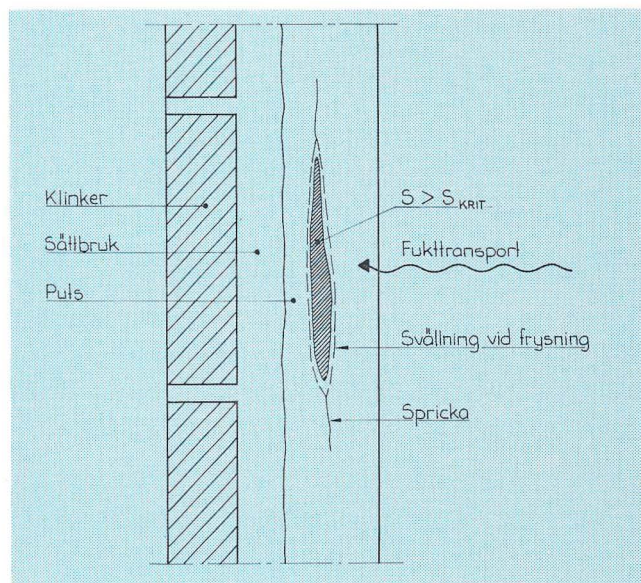
Vattenmättnadsgraden i putsbruket torde enligt våra beräkningar kunna komma farligt nära brukets kritiska vattenmättnadsgrad. Skademekanismen skulle då vara följande, se fig. 24:

På grund av fukttransport inifrån och ut mot det täta och kalla systemet klinkerplattasättbruk stiger vattenmättnadsgraden i putsbruket och når i vissa partier (skuggade i fig. 24) det kritiska värdet. Vid frysning expanderar dessa partier *med vertikal sprickbildning som naturlig följd*. Av statistiska skäl uppnås inte detta tillstånd samtidigt över hela väggytan, men med tiden sprider sig sprickbildningen, större bompardier uppstår och även horisontella böjsprickor kan uppträda i klinkerskivan.

Fig. 24. Principskiss över förstörningsmekanismen. I skuggat parti har den kritiska vattenmättnadsgraden uppnåtts eller överskridits. Dessa partier expanderar vid frysning och spräcker omgivande material.
