## Knarr i spånskivegolv på cellplast

Badics, Laszlo; Berglind, Olle; Erlandsson, Leif

1984

Badics, L., Berglind, O., & Erlandsson, L. (1984). *Knarr i spånskivegolv på cellplast*. (Rapport TVBM; Vol. 3018). Avd Byggnadsmaterial, Lunds tekniska högskola.

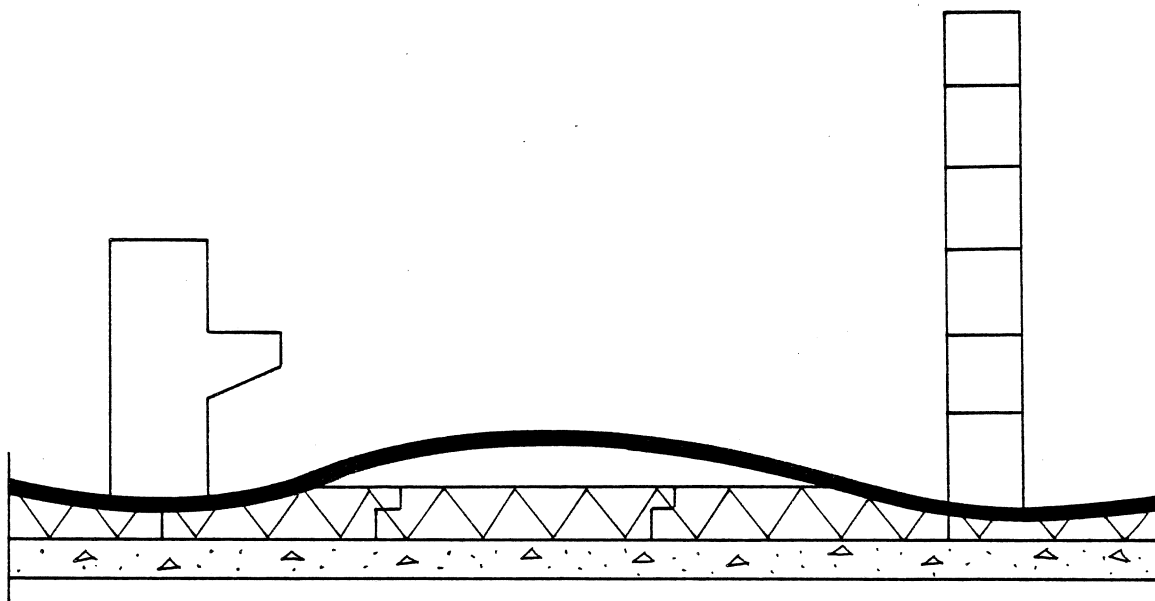
Fig 4.8 Vävning, överdriven skala.

Detta kan medföra en avsevärd välvning av golvet. Den icke önskade överhöjningen trycks ned när man går över golvet och ger glidning mellan spånskiva och cellplast. Den vertikala rörelsen kan därför också bli oacceptabelt stor och upplevas som obehaglig, vilket låg bakom rekommendationerna om 19 mm spånskiva och den högre densiteten på cellplasten.

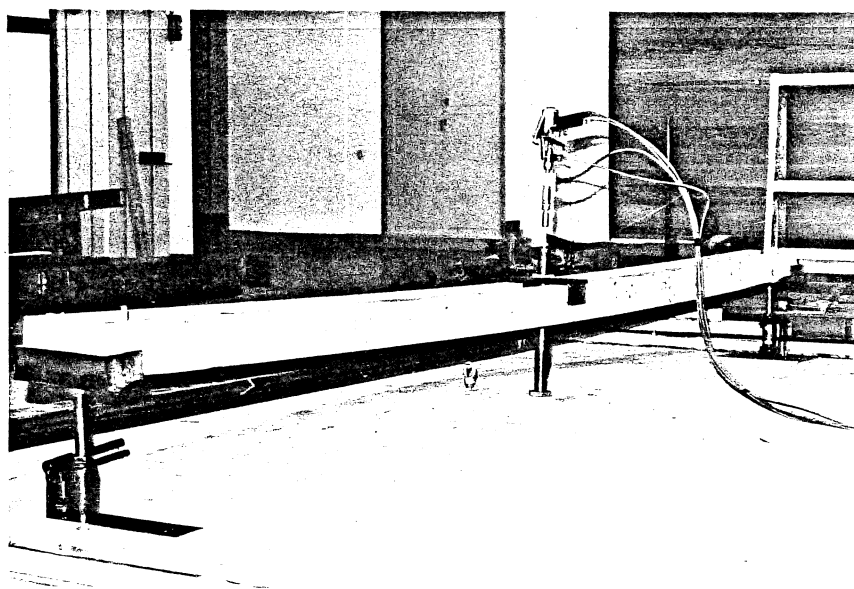
Fig 5.2 Lyftanordning och sprututrustning.

Försöken gav vid handen att en lyftkraft på cirka 2 kN höjde golvet ungefär 45 mm vid centrum och 15 mm 1,2 m från centrum. Den genom pumpningen uppnådda spridningen var mycket bra, vilket visades genom att skillnaden mellan maximalt och minimalt uppsugen mängd var under 10 %.

Av en uppfinnare i Skara, som tog fram sprututrustning för rostskyddsbehandling av bilar, fick vi en begagnad pump.

Lyftanordningen i sig var vi tvungna att själva ta fram. Vi gjorde några försök innan vi bestämde oss för att ett gängat rör var det bästa alternativet. För den skull testade vi hur olika sorters gängor höll i spånskivan. Med en fingänga erhöles bästa resultatet. Med denna kunde vi lyfta 750 kg, vilket ska jämföras med vad ett golv på 10 m<sup>2</sup> väger, ca 200-300 kg.

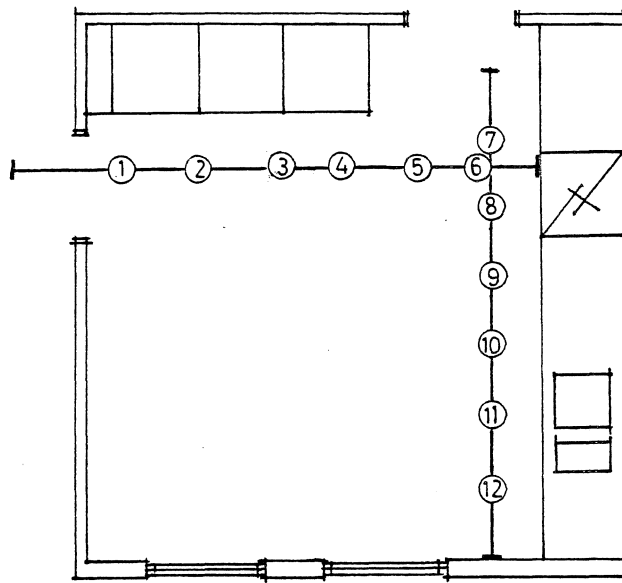
Fig 5.3 Mätning av nedsjunkning i hus i Ljungby.

Nya försök utfördes i småländska Ljungby och då passade vi på att mäta golvrörelserna i två hus. Husen låg i samma område, hade liknande planlösningar och hade färdigställt ungefär samtidigt. I det ena huset hördes ett tydligt knarr medan det i det andra nästan var tyst.

Mätutrustningen bestod av en 4 m lång stålbalk, vilken lades upp på 5 cm höga stöd i ändarna. På balken monterades 6 st givare, c/c 50 cm, för registrering av golvets vertikala rörelse. Det faktum att balkens stöd placerades direkt på golvet minskar mätningarnas noggrannhet särskilt i punkterna 1 och 6. Mätningarna utfördes i gångstråken i köken, där nedsjunkningen upplevdes som störst, se figur 5.3. Givarnas utslag registrerades då en 100 kg tung person gick längs balken. I figur 5.4 visas givarnas maximala utslag i stapelform, en stapel motsvarar en mätpunkt.

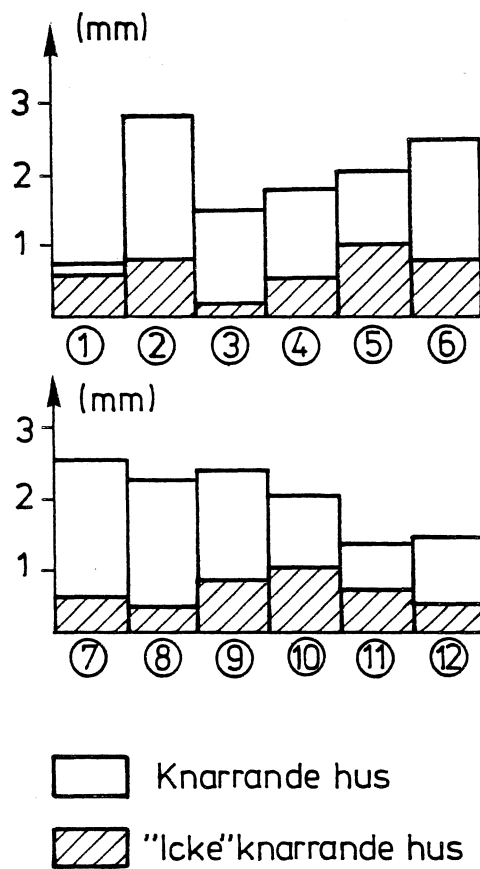
Fig 5.4 Rörelsernas storlek.

Försöket visar klart och tydligt att ju mer golvet rör sig desto mera knarrar det. En förklaring till att det knarrade mera i det ena huset är att i detta bodde en familj där frun arbetade hemma om dagarna, medan det bodde ett ungt par som båda förvärvsarbetade i det andra. Belastningsfrekvensen var betydligt högre i det knarrande huset och inom snar framtid så bör båda husen knarra lika mycket.
