## Fuktutträngning i suterränghus : fältmätningar i ett skadefall

FUKTUTTRÄNGNING I SUTERRÄNGHUS  
- FÄLTMÄTNINGAR I ETT SKADEFALL

RAPPORT TVBM-7003  
LUND 1981

## FUKTUTTRÄNGNING I SUTERRÄNGHUS, SVAMPSTIGEN, ARVIKA

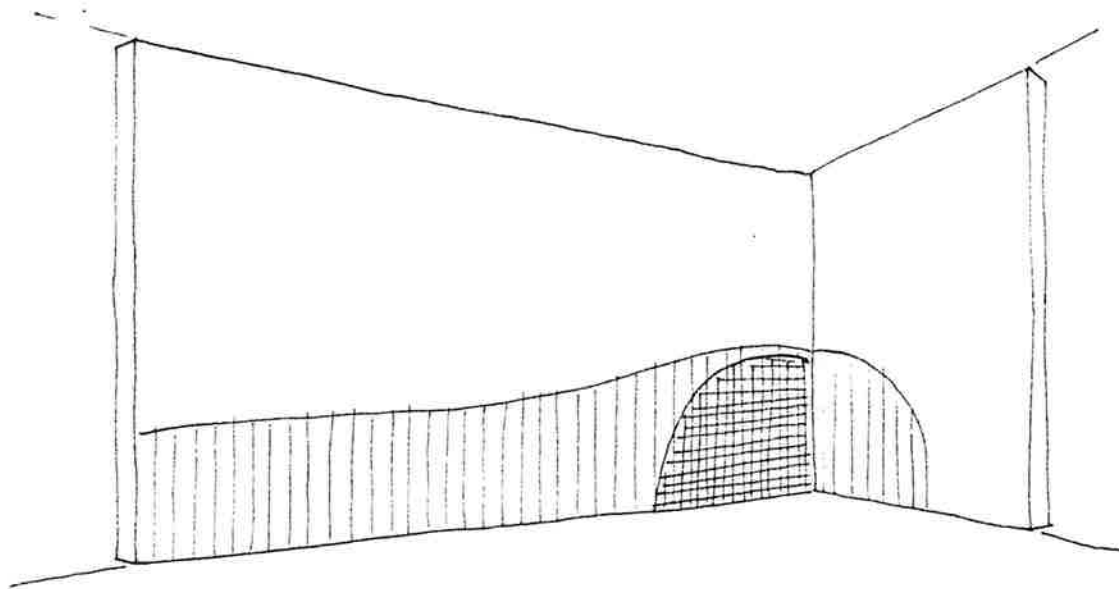
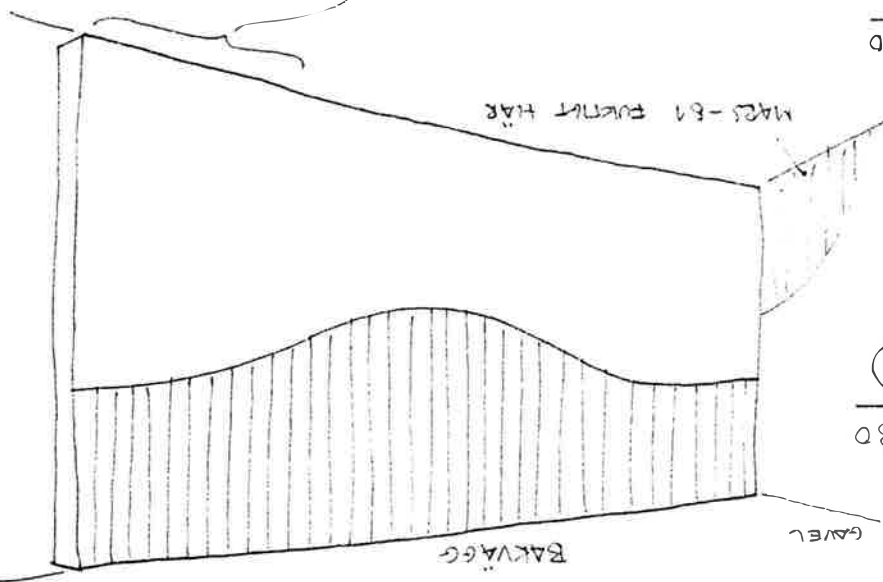
OKULÄRBESEKTION AV INSIDA BETONGVÄGG, NR 13, 17, 21

MARS-81 NR 17

NR 21 : HELA BETONGYTA I INRE DEL TORR

NR 13

MÖRKFAREGÅTT AV FUKT  
INGET FEITT VATTEN

BLÖTT, FEITT  
VATTEN, DEPPAR

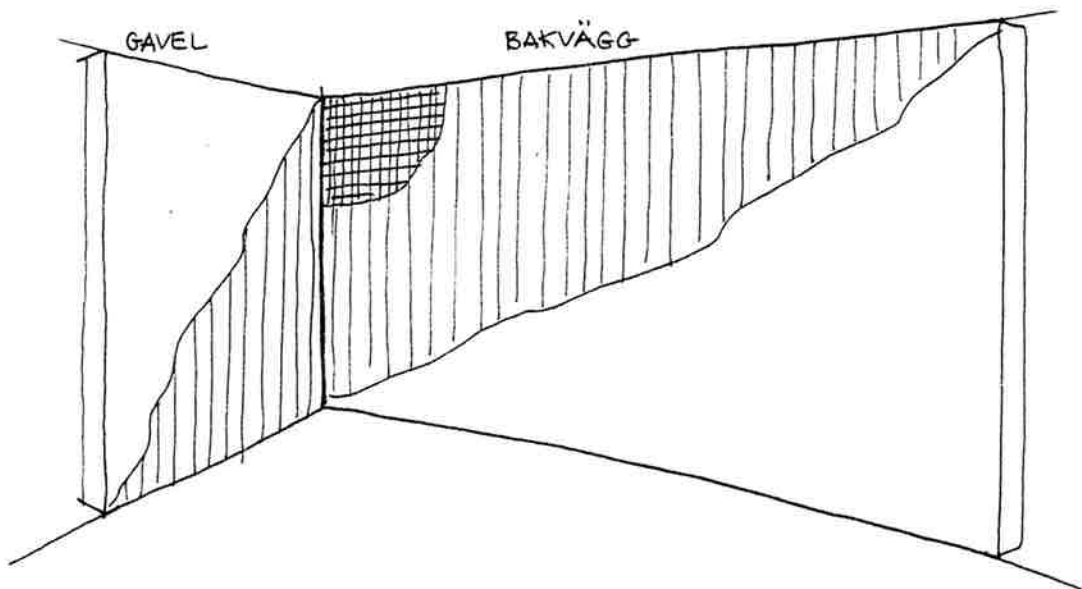
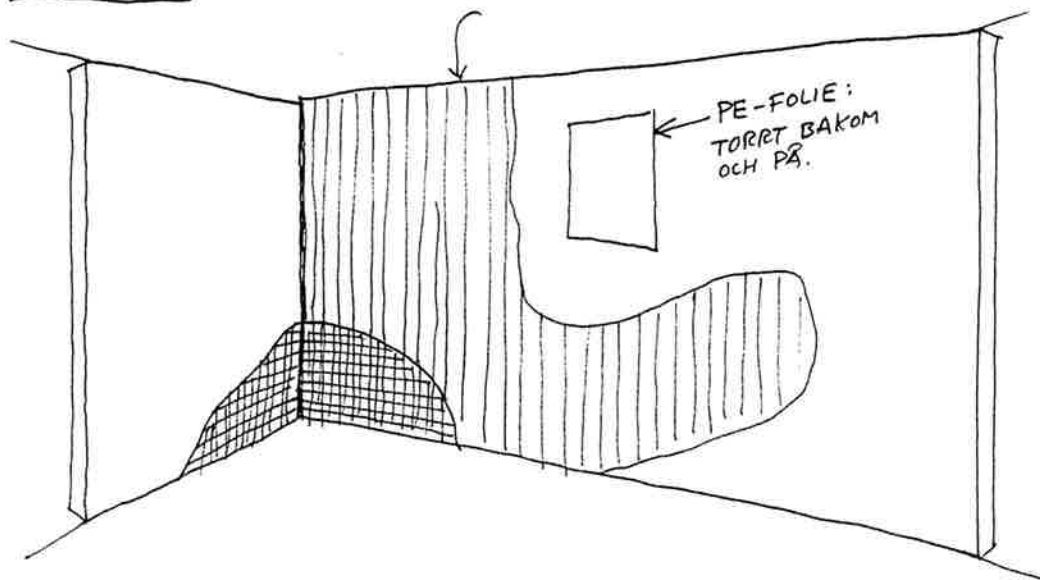
OKULÄRBESIKTNING AV INSIDA BETONGVÄGG, HUS 11  
 APRIL OCH SEPTEMBER 1981

BLÖTT, FRITT  
 VATTEN, DRÖPPAR

MÖRKFÄRGAT AV  
 FUKT, INGET FRITT VATTEN

APRIL:

SEPTEMBER:

INGEN FUKT OVANFÖR BETONGVÄGGEN

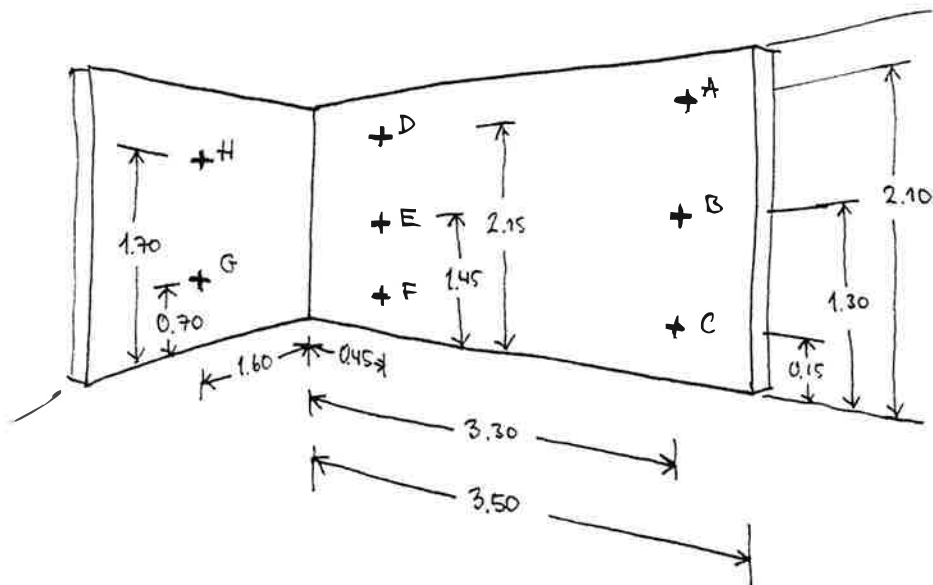
PROVTAGNINGSPUNKTER (APRIL 1981)

Mätningarna på uttagna prover från Svampstigen 11 före och efter mätperioden visar att det fuktigaste stället i konstruktionen är "bakväggen" alldeles intill anslutningen mot gaveln. Här är betongytan blöt både i april och september och hela betongväggen är här fuktig, dock med en viss antydning till avtagande fuktighet utåt och något torrare nedtill än upptill inuti betongväggen.

Bakväggen längre från hörnet är ordentligt fuktig men klart torrare än närmast hörnet och torrast längst ner. I april är ytskiktet nedtill något torrare än betongens inre, men i september har det uppfuktats något.

Gaveln är fuktig under mark och betydligt torrare över mark. Insidan är här torrare än utsidan och skillnaderna i fuktighet mellan april och september är små, dvs gaveln har inte blivit torrare under sommaren. Det regn som träffat gaveln kan därför ha torkat ut utåt.

Uppmätta värden på träbaserade material visar en klart för hög fuktighet i asfaboard och syll. Någon mykologisk analys har emellertid inte gjorts. Någon mögellukt har inte rapporterats.

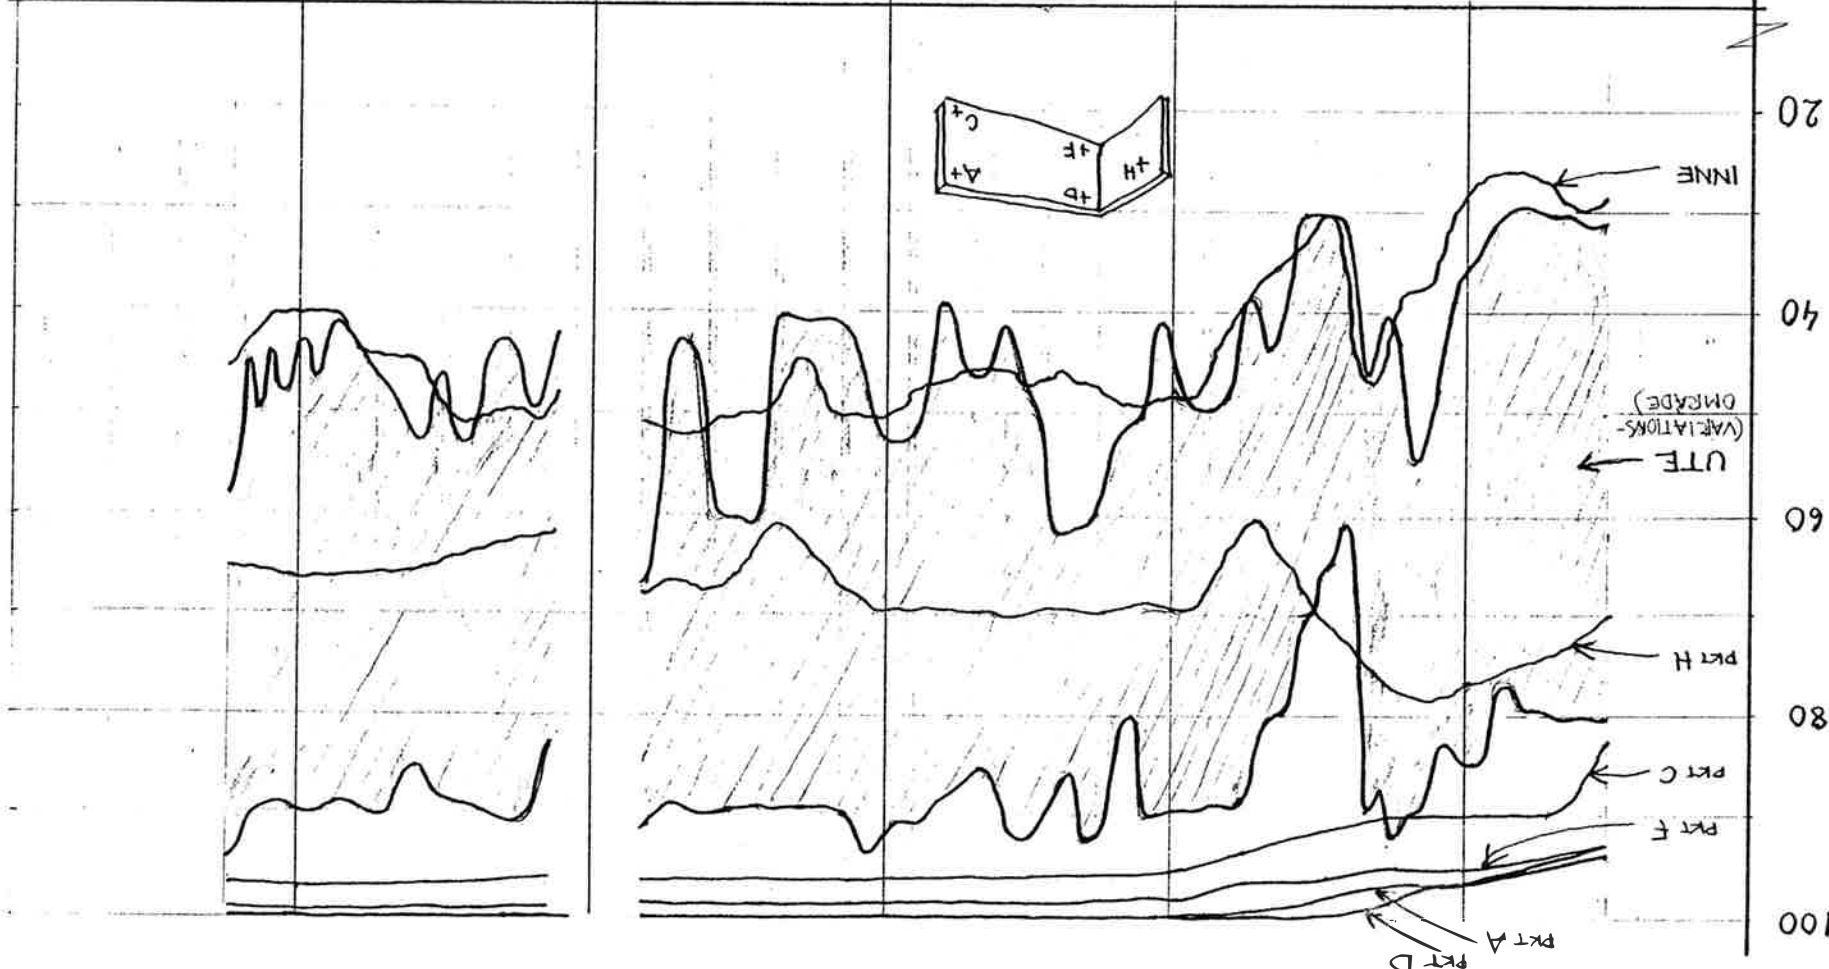
RELATIV FUKTIGHETER: UTE, INNE OCH I LUFTSPALT

Relativa fuktigheterna i bakväggens luftspalt är under hela mätperioden mycket konstanta och över 90 % på alla punkter (A-F). Lägst RF är det nedtill i luftspalten och lägst längst in från hörnet (pkt C). Högst upp är RF mycket nära 100 % under hela perioden. Dessa värden stämmer väl överens med uppmätta RF i betongytan i april och september.

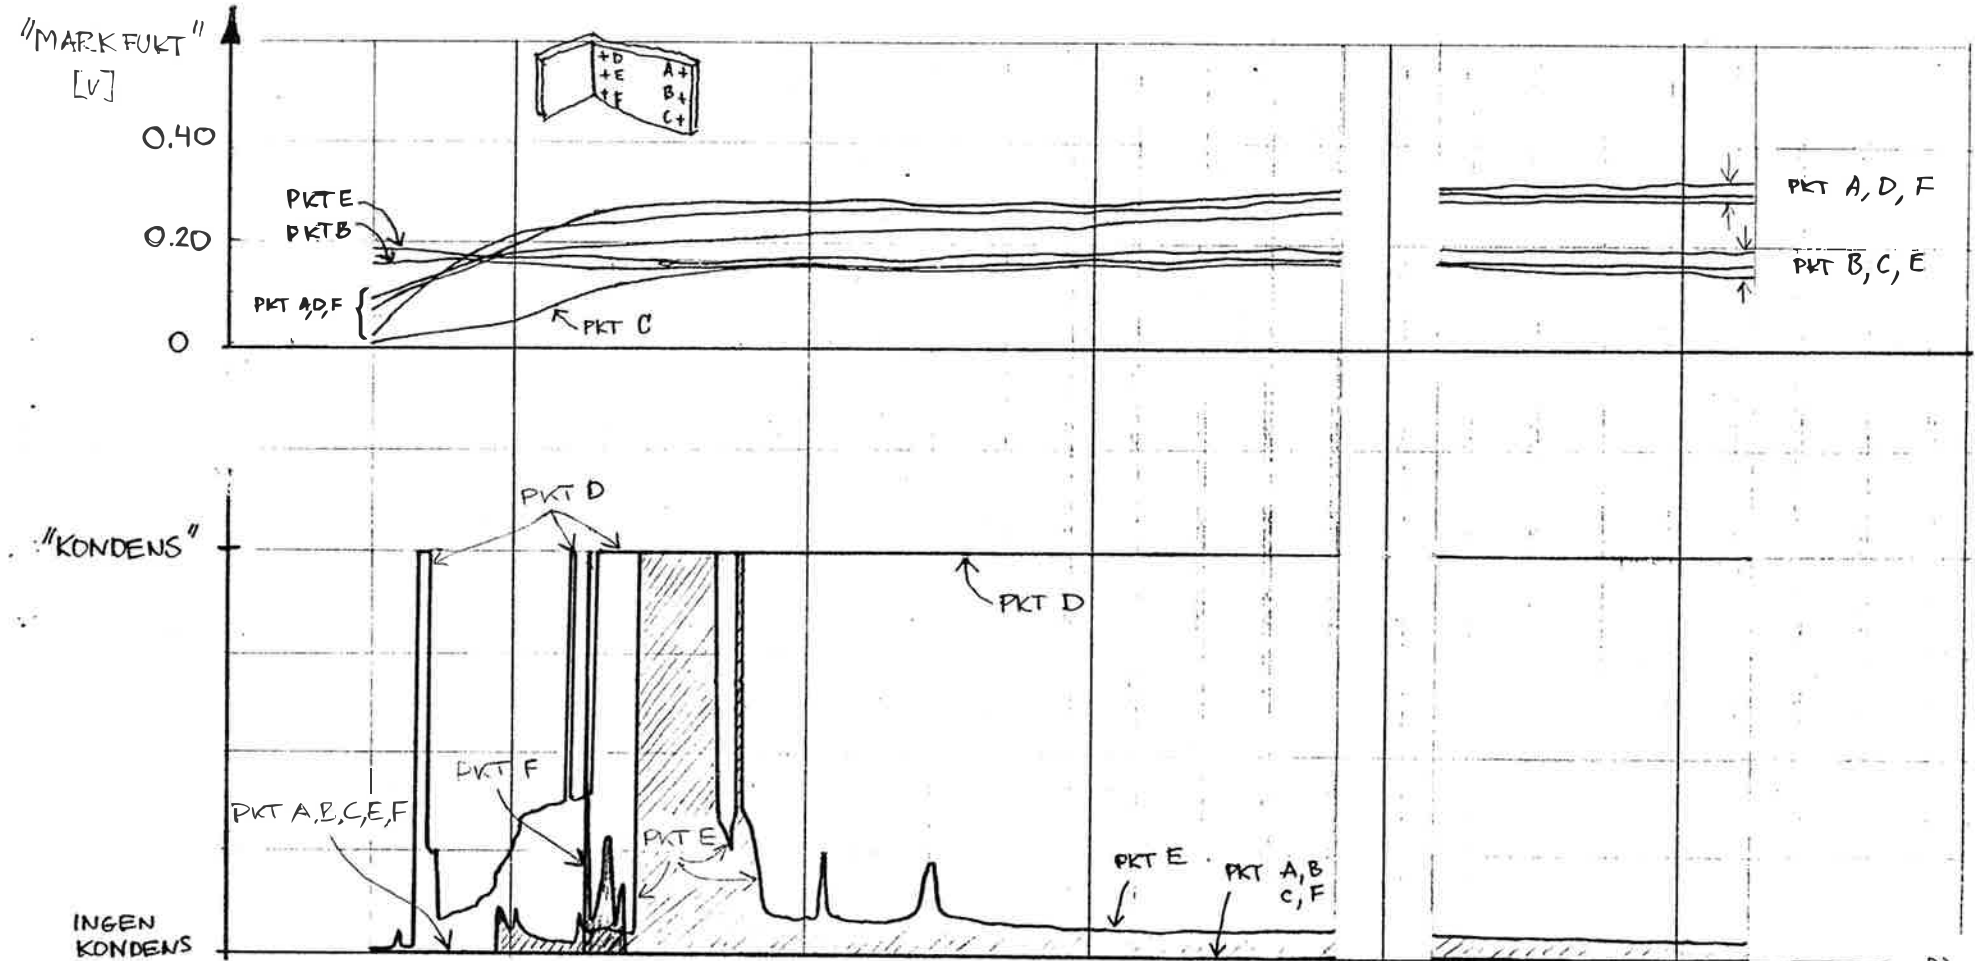
UTSLAG PÅ MARKFUKT - & KONDENSIVARE

Markfuktigheten har försökts observeras med hjälp av spiralfuktgivare. Dessa kan svårigen ge besked om absolutvärden, för detta krävs noggranna kalibreringar, men indikerar eventuella variationer i markfuktillståndet. Under hela mätperioden, utom första veckorna då givarna stabili-

serar sig, har utslagen varit mycket konstanta och några variationer har inte märkts överhuvudtaget. Stående vatten utanför betongväggen hade säkert synts tydligt i dessa registreringar. En viss indikation har dock erhållits på att dräneringslagret utanför pkt C varit torrare då mätperioden startade, vilket stämmer överens med uppmätta fuktigheter i betongkonstruktionen jfr TABELL I, och sedan sakta uppfuktats.

Som framgår av kondensgivarnas utslag på sid 27 uppkommer kondens först längst ner (pkt F) innan några större mängder kondenserar mitt på väggen (pkt E). På sid 40 visas orsaken till detta. Då övre delen blir hastigt varmare och daggpunkt och ånghalt ökar kraftigt här, förblir nedre delen kall under lång tid. Mitt på väggen stiger emellertid temperaturen också snabbt varför det dröjer längre innan betingelserna för kondens uppstår här. Tvärtom är det naturligtvis så att det är härifrån den första fukttransporten neråt sker.

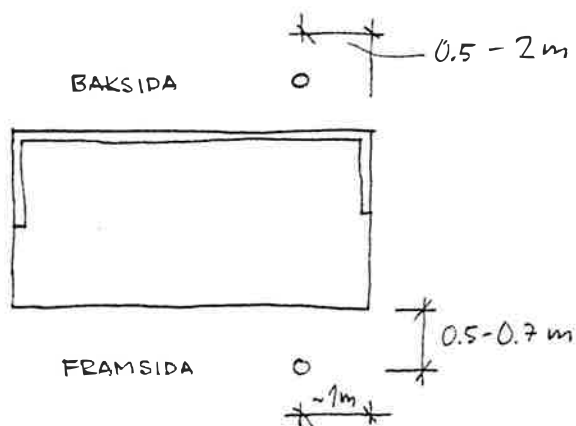
## GRUNDVATTEN OBSERVATIONER

SVAMPSTIGEN NR	RÖR- LÄGE	VATTENYTA, DJUP [m] UNDER MARKYTA		
		7/5	3/6	3/8
1	FRAMSIDA	0.8	0.5	0.7
	BAKSIDA	2.65	2.7	2.7
5	FRAM	0.6		0.55
	BAK	>2.7		2.6
11	FRAM	inget		1.15
	BAK			inget
21		inga obs. finns		
3	SEPTEMBER:	Uppgrävt i slänt invid garagegavel; Torrt ända ner till grundplatta

Vattentryck utifrån marken har inte observerats någon gång och skadebilden är en helt annan än vad stående vatten utanför skulle ge.
