1982

# MATERIALPROBLEM VID ENKEL- GLASNING AV FÖNSTER

MATERIAL PROBLEMS AT SINGLE GLAZING  
OF WOODEN WINDOWS

PER GUNNAR BURSTRÖM

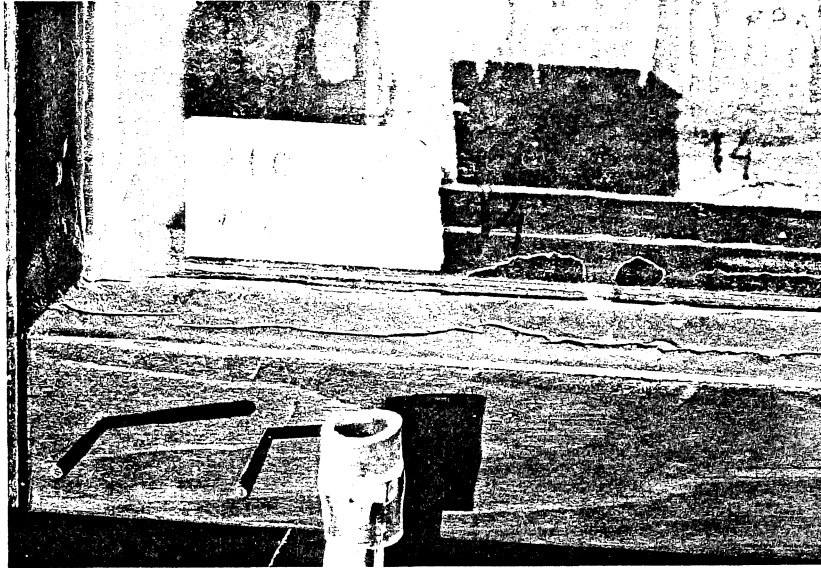
FIGUR 6.8 Detalj av båge nr 013 (kitt 0 och royalimpregnerat trä) efter 49 dygns utomhusexponering. Kohesionsbrott har uppstått i nedre kittfalsen. Av fotot framgår även stiftan för mätning av fuktkvoten i träet.

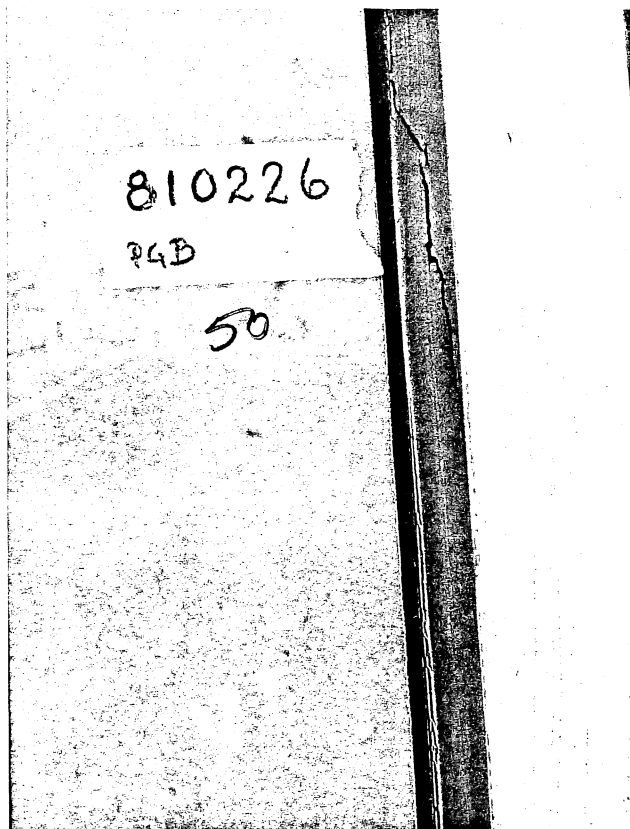
FIGUR 6.9 Detalj av båge nr 332 (kitt 3 och vacuumimpregnerat trä) efter 49 dygns utomhusexponering. Kohesionsbrott i kittet.

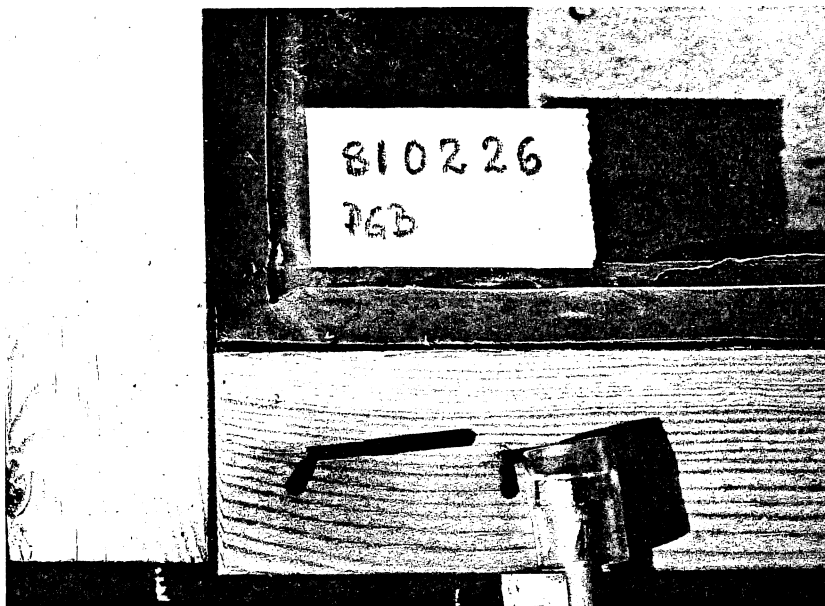
FIGUR 6.10 Detalj av båge nr 922 (kitt 9 och vacuumimpregnerat trä) efter 49 dygns utomhusexponering. Adhensionsbrott mot träet på grund av stor rörelse i träet, jfr dimensionsändringarna i bågens hörnsammansättning.

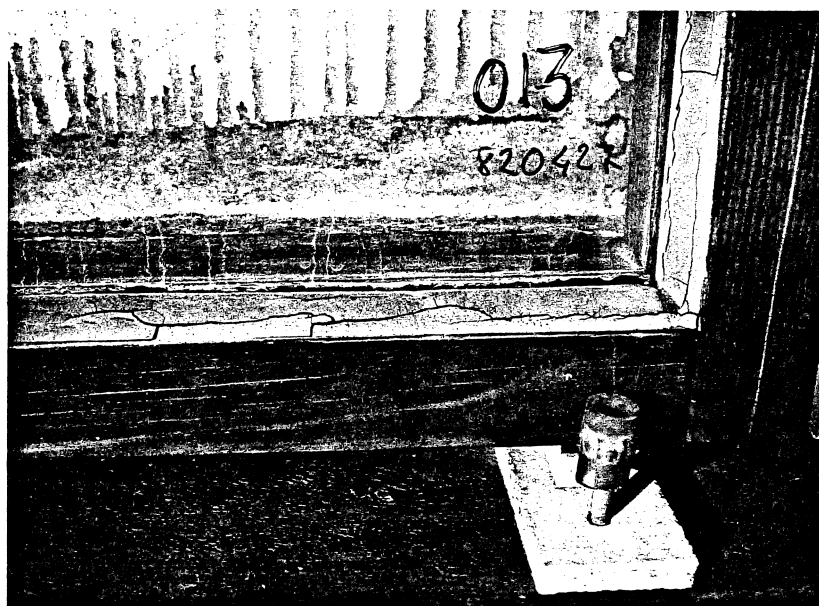
FIGUR 6.11 Detalj av båge nr 013 (kitt 0 och royalimpregnerat trä) efter 474 dygns utomhusexponering, jfr även figur 6.8.
