## Dammen vid Lilla Edet : bestämning av hållfasthet, vattenmättnadsgrad och urlakning

## **DAMMEN VID LILLA EDET**

**Bestämning av hållfasthet, vatten-  
mättnadsgrad och urlakning**

**EU-projekt: Contecvet – WP4.1**

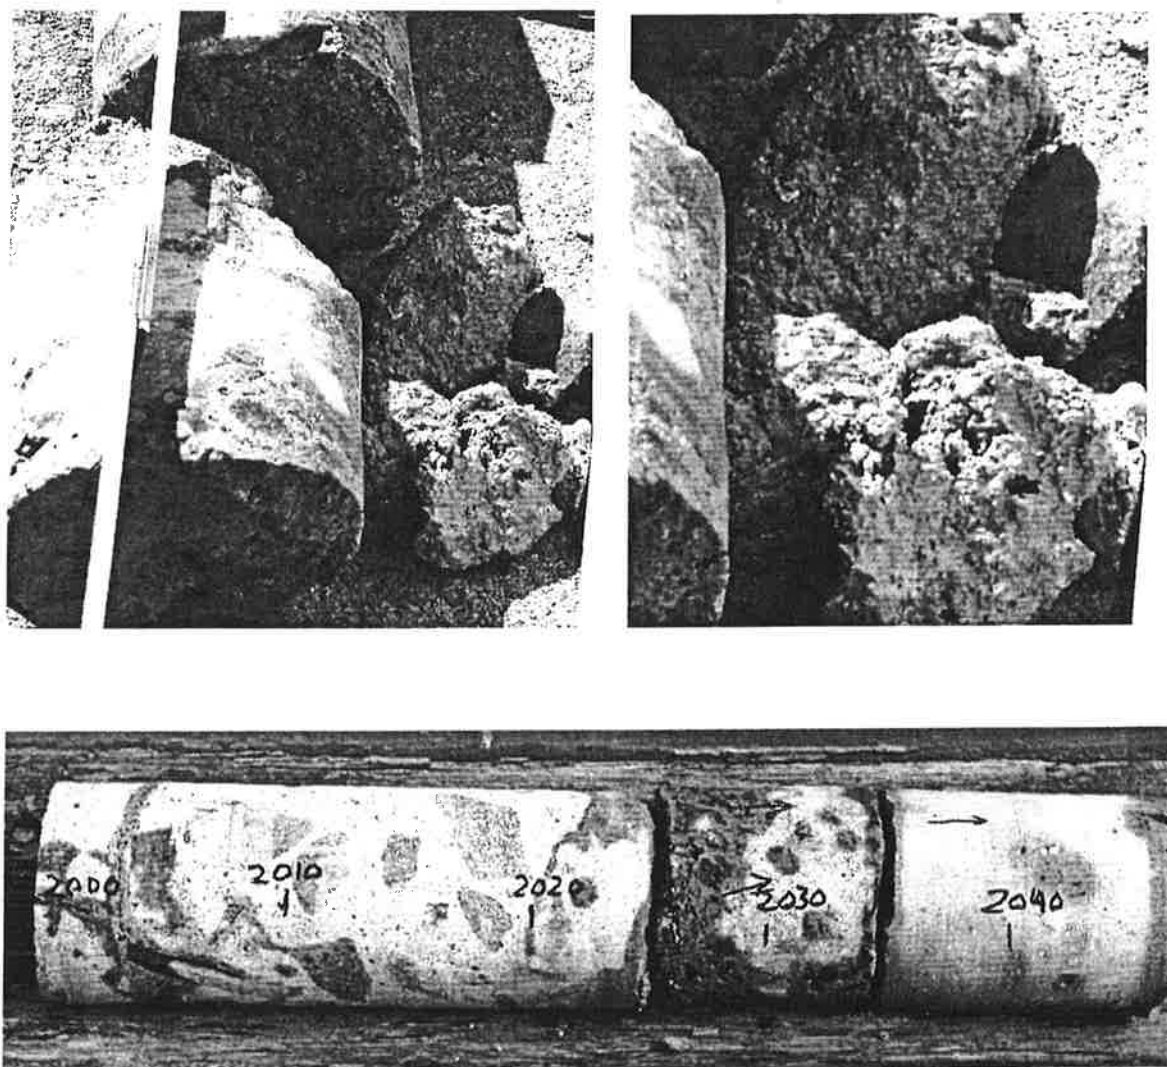
Betongen var inte så stark, därför gick borrkärnorna sönder av sig själv rätt ofta. Det var vid enstaka tillfällen tvunget att bryta borrkärnan. I partier med mycket svag betong smulades betongen, Figur 1, vilket försvårade märkning av djupet på borrkärnorna.

Bristning av borrkärnan i små bitar medförde också att de små bitarna snurrade i borret vilket ledde till avjämning av brottytan.

Betongens skiftande kvalitet framgår också av Figur 1.

Figur 1 Exempel på brott hos borrkärnor och betongens skiftande kvalitet.

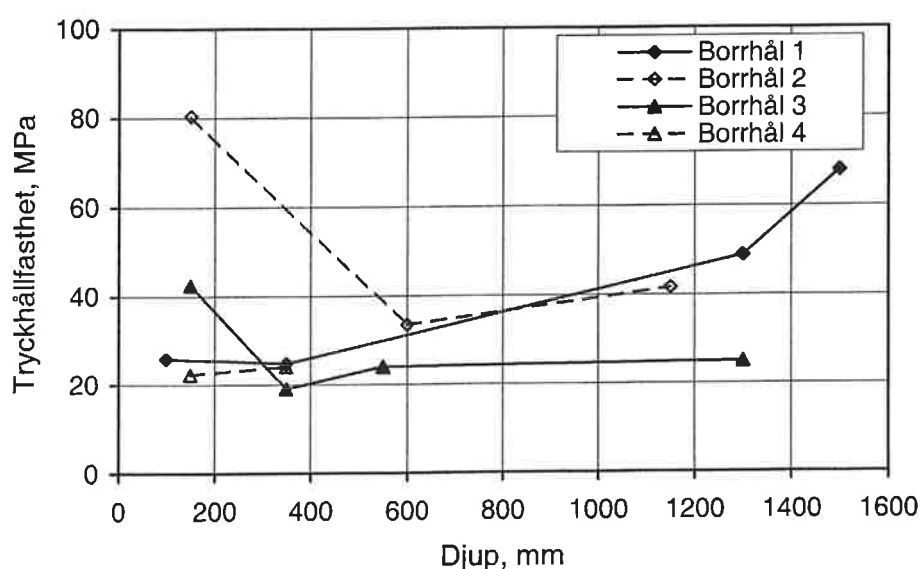
Figur 2 Tryckhållfasthet i olika borrhål och på olika djup.

Tryck- och spräckhållfastheten i borrhål 1 ökar med ökat djup. Längst ner i borrhålet är hållfastheterna relativt höga.

Tryckhållfastheten i borrhål 2 är över lag hög, mycket hög nära ytan. Både tryck- och spräckhållfasthet i borrhålen uppvisar minimum en bit under ytan. Samma beteende syns även i borrhål 3. Båda borrhålen ligger på uppströmssidan av dammen.

När det gäller borrhål 4 är antalet mätvärden för lågt för att se någon trend.

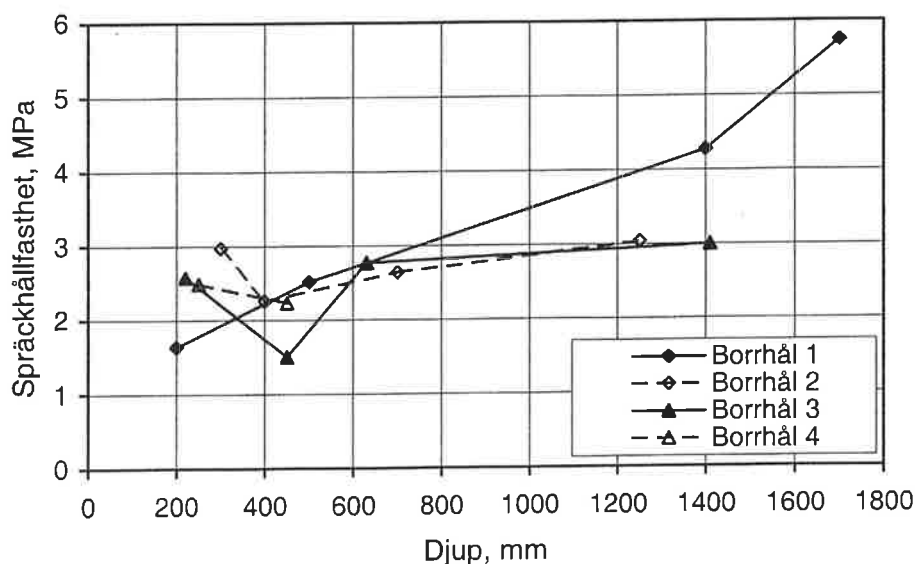
Figur 3 Spräckhållfasthet i olika borrhål och på olika djup.

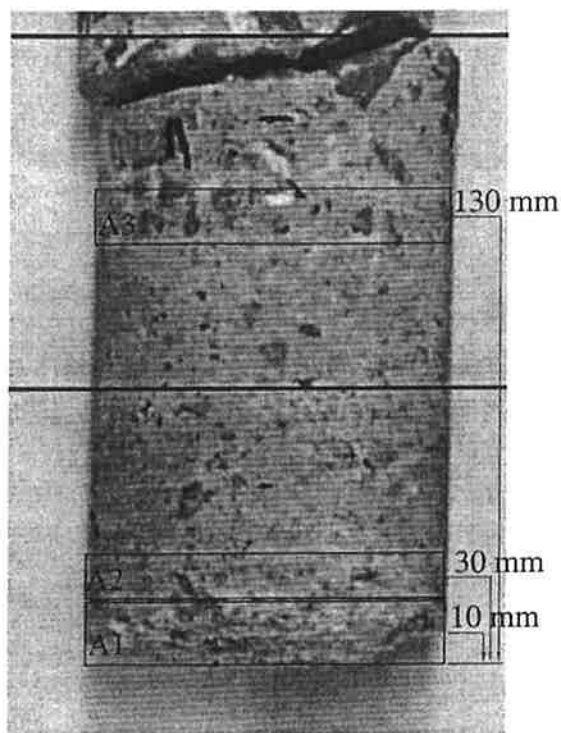
Figur 4 visar området vilket är den sista biten i Borrhål 1, se Figur B1. De delar - d.v.s. A1, A2 och A3 - som har använts för urlakningsanalys framgår av figuren. A1 ligger vid ett område som misstänktes innehålla sprickor eller vara en svaghetszon. Tabell 5 visar densitet, porositet och vattenmättnadsgrad hos provkropparna.

Som framgår av Figur 4 ligger A1 närmare en sprickzon, eller svaghetszon, än A2. Andelen Ca och några andra ämnen är lägre hos A1 än A2 vilket kan bero på att betongen nära sprickan har urlakats mest.

Resultaten visar att betongen urlakas och i vissa ställen har gått så långt att den även omfattar cementgelen. Urlakning av cementgel kan på sikt försvaga betongen. Det är inte möjligt att med hjälp av föreliggande data kunna bedöma urlakningens omfattning och lokalisering.

Figur 4 Provkroppar för analys av urlakning.

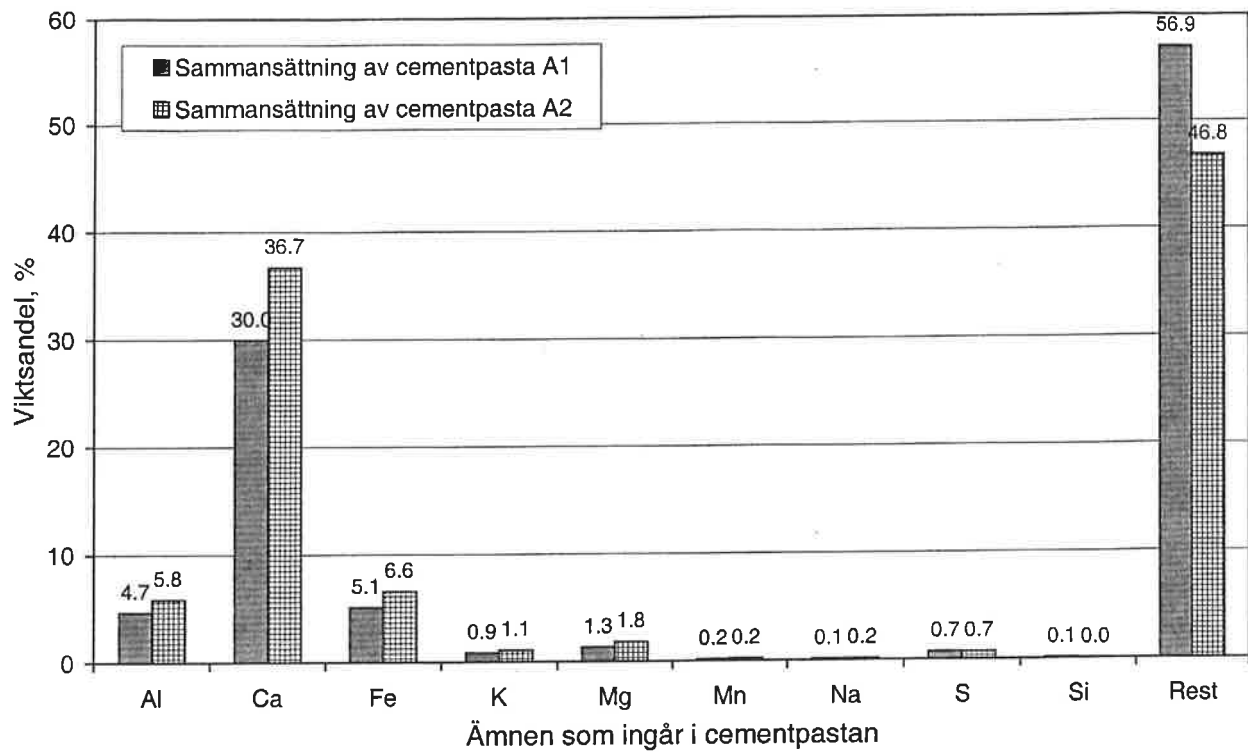
Tabell 6 visar resultatet av urlakningsanalysen. Enheten är mg/g betong. Figur 5 visar de olika ämnenas viktsandelar. Viktsandelarna är beräknade för cementpastan. Cementpastans vikt har antagits vara differensen mellan betongens torra vikt före analys och den kvarvarande delens, olösta delens, torra vikt. Analysen av del A3 misslyckades, därför saknas resultatet av denna del i Tabell 6 och Figur 5.

Figur 5 Viktsandelar hos olika ämnen i cementpasta.

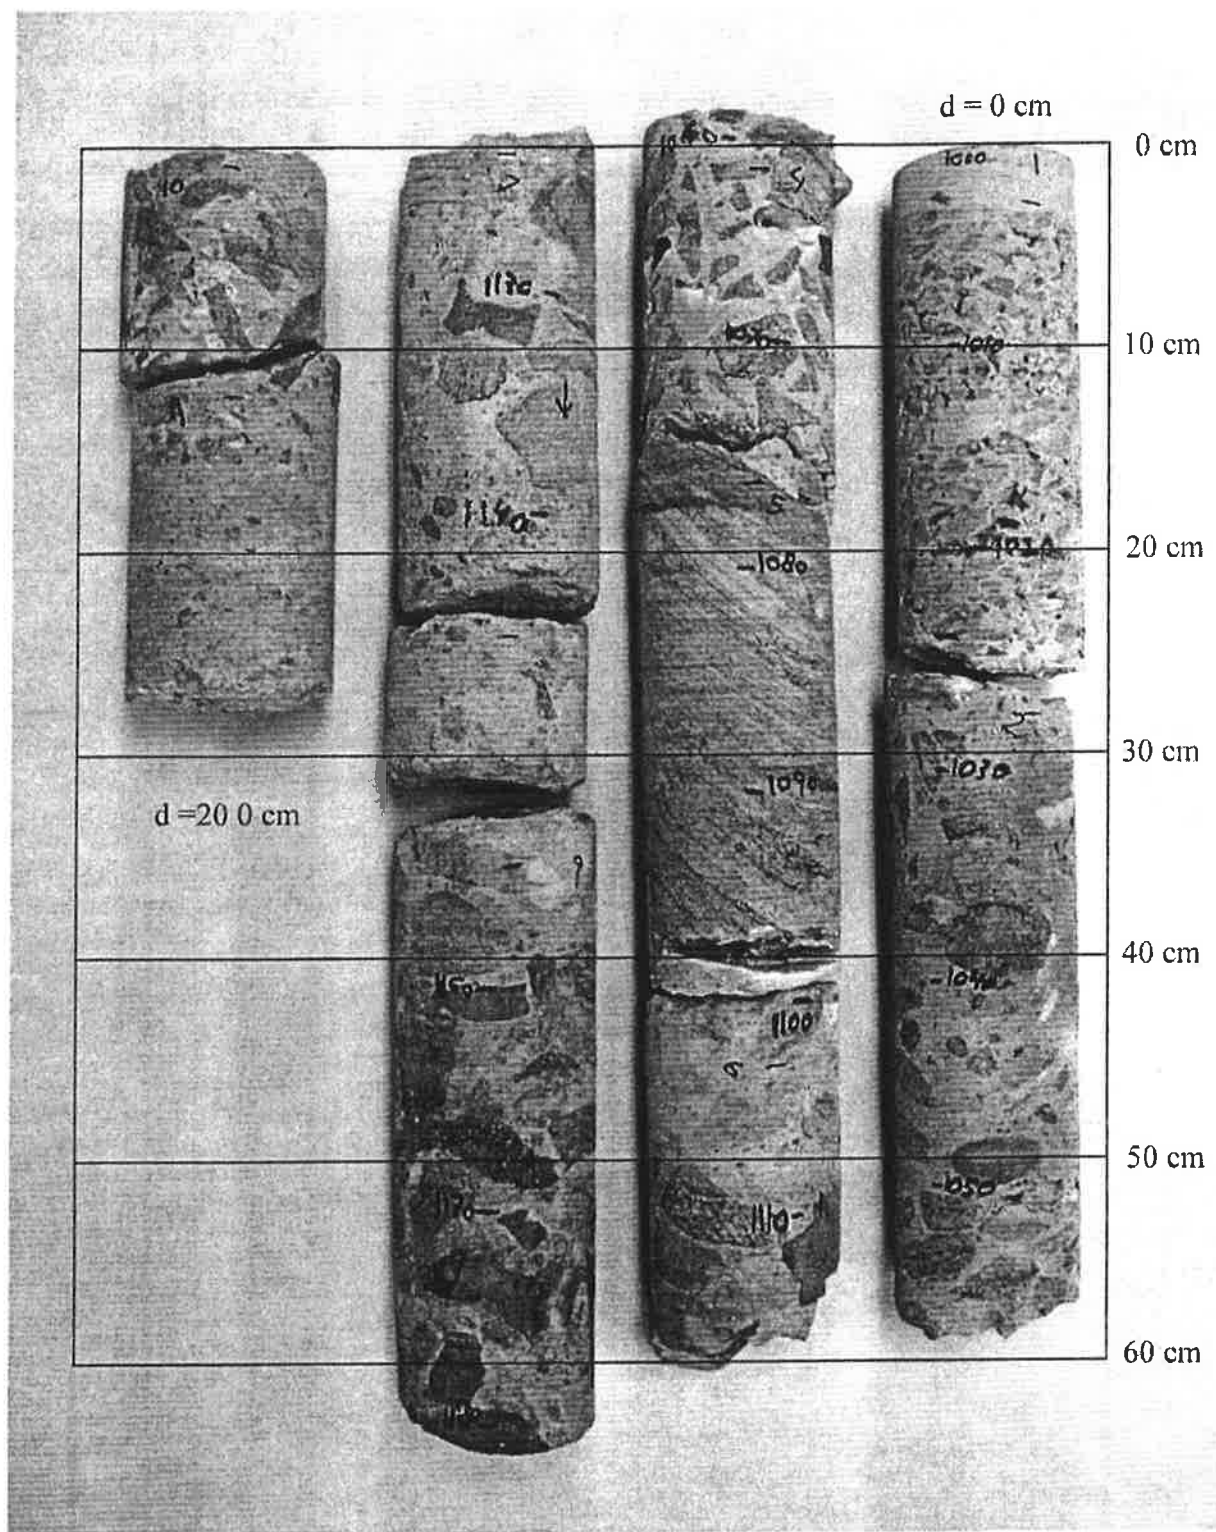
- 2) Borrkärnor från borrhål 1 och 2 uppvisar större benägenhet att sönderdelas i mindre segment än borrkärnor från borrhål 3 och 4, vilket kan vara ett tecken på förekomst av sprickor och svaghetszoner som underlättar vattentransport.
- 3) Som framgick ovan tog det längre tid att borra hål 1 och 2 vilket medförde att borrkärnor från dessa håll hade kontakt med vatten under en längre tid jämfört med borrkärnor från hål 3 och 4.
- 4) Borrkärnor från hål 3 och 4 var utsatta för värme under längre tid jämfört med de övriga, se avsnitt 4.3.

Figur B2 Borrkärnor från håll 1.

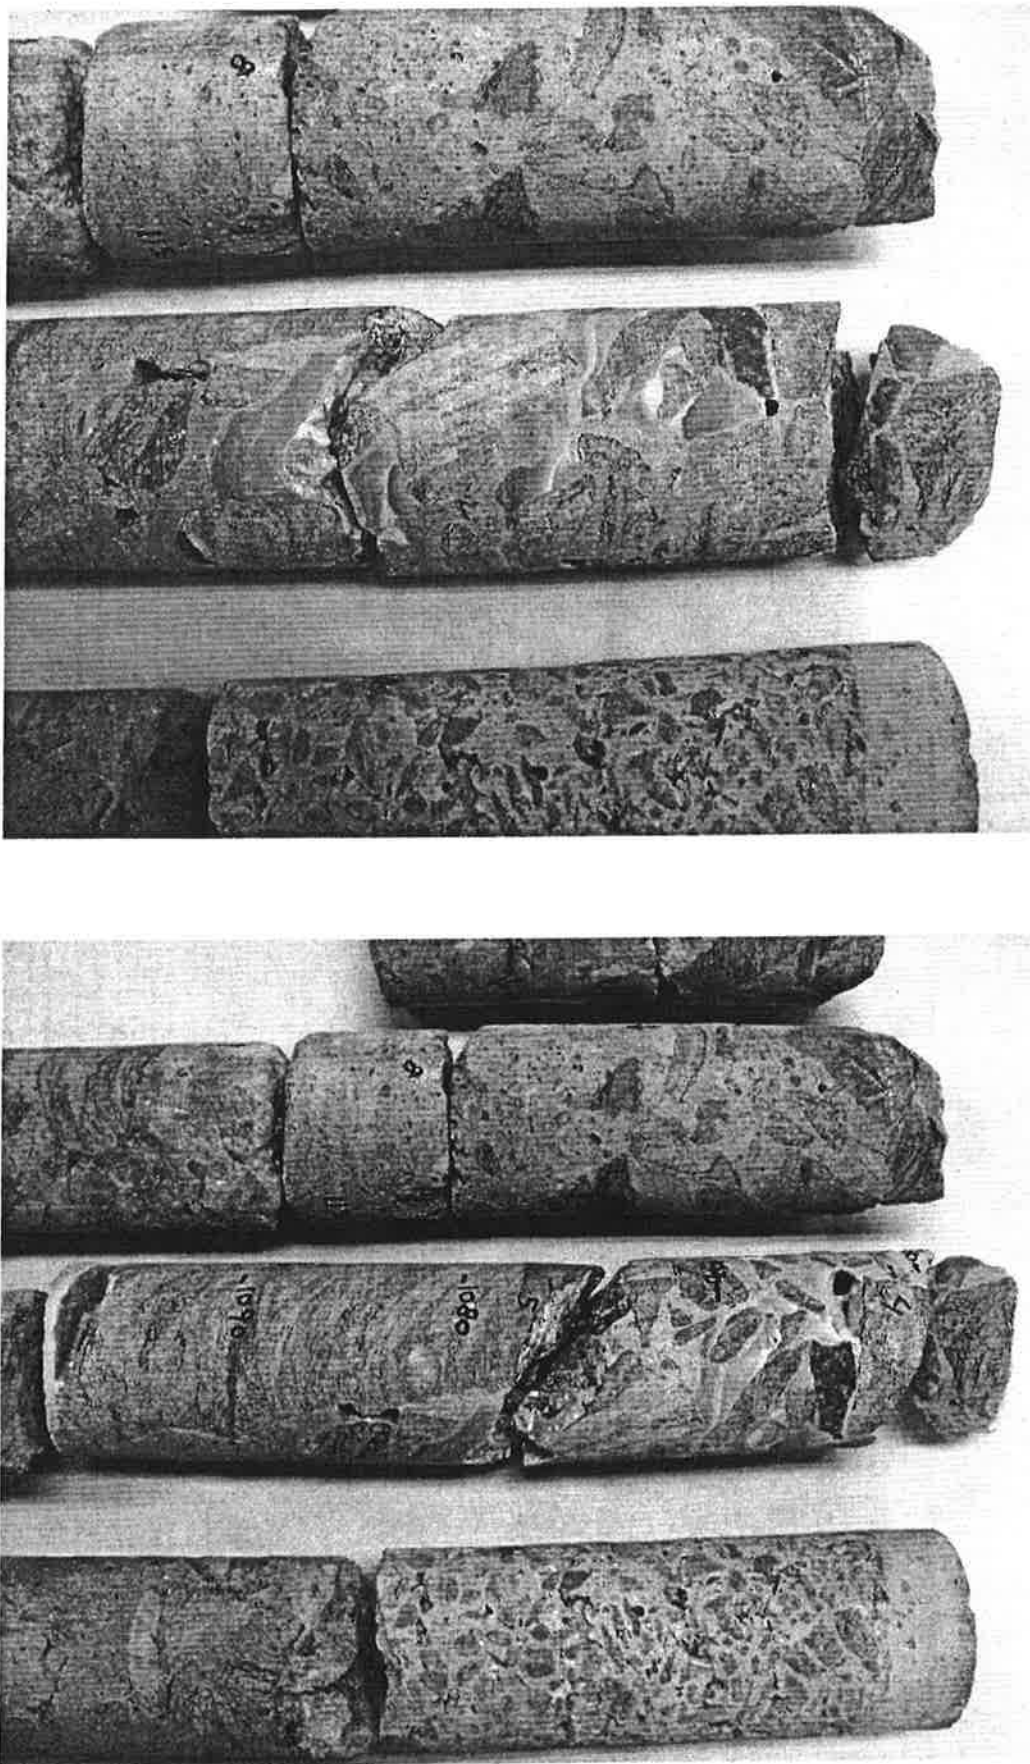
Figur B3 Närbild av borrhärnor från hål 1.

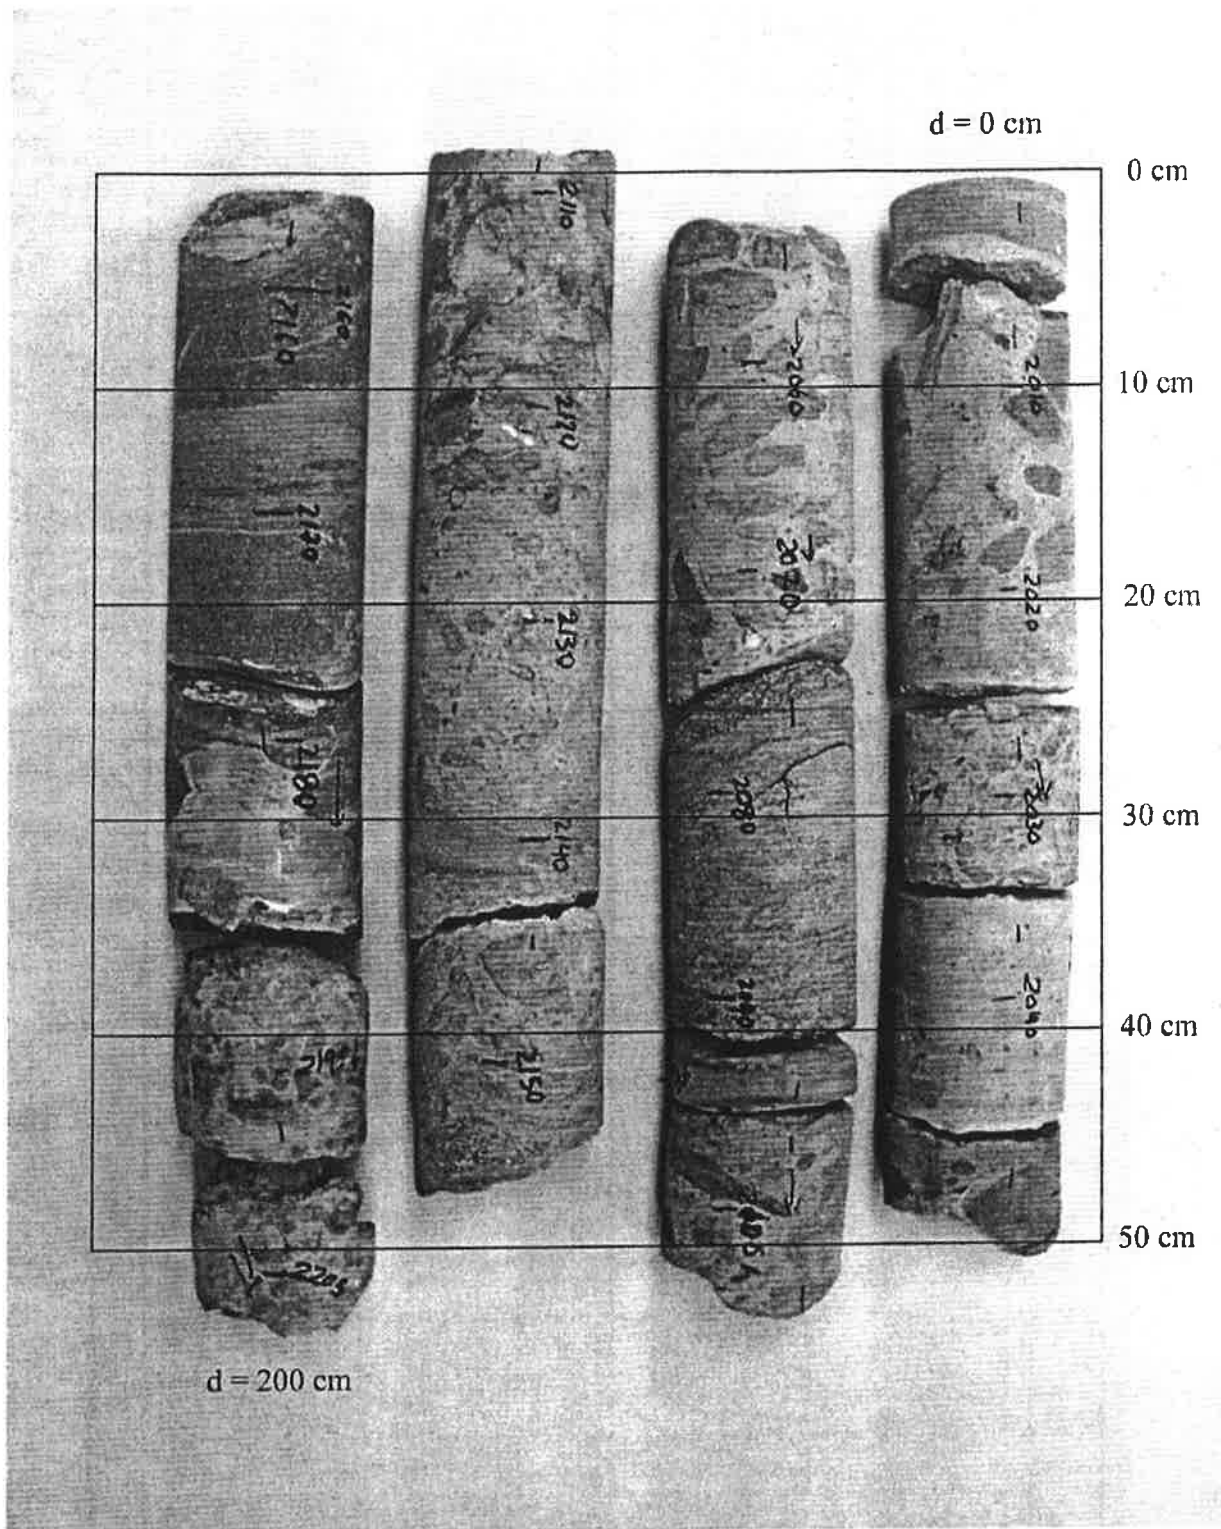
Figur B4 Borrkärnor från hål 2.

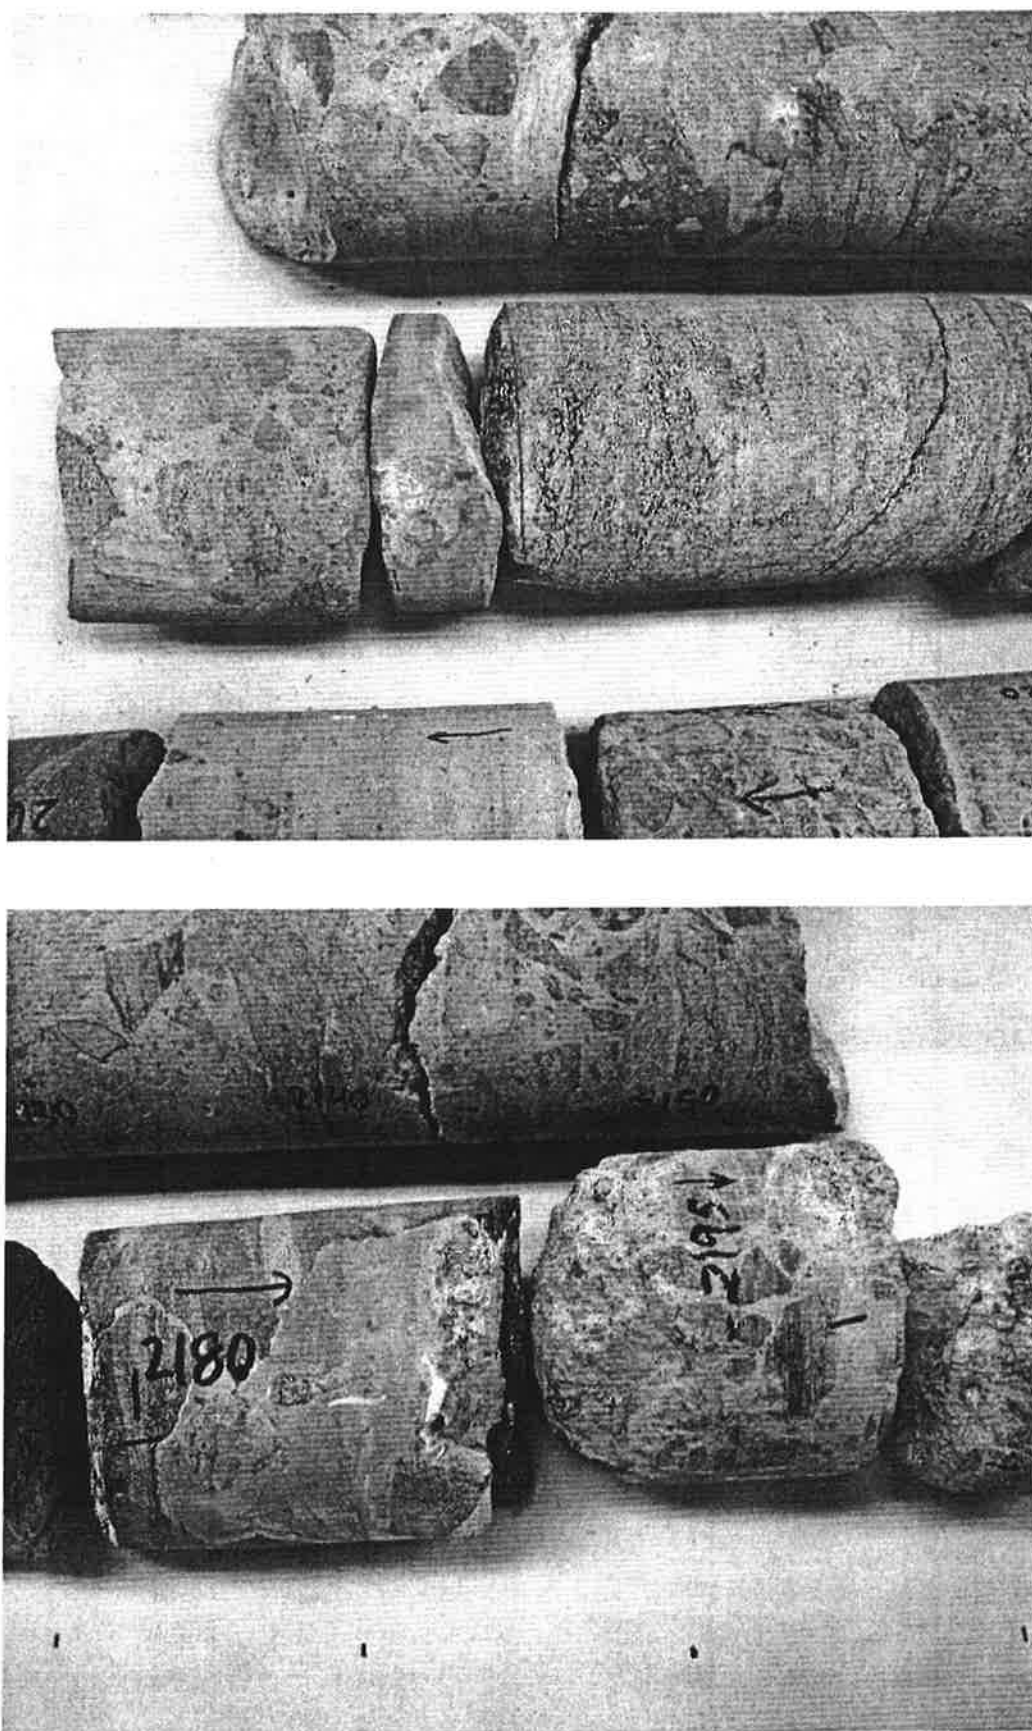
Figur B5 Närbild av borrhärnor från håll 2.

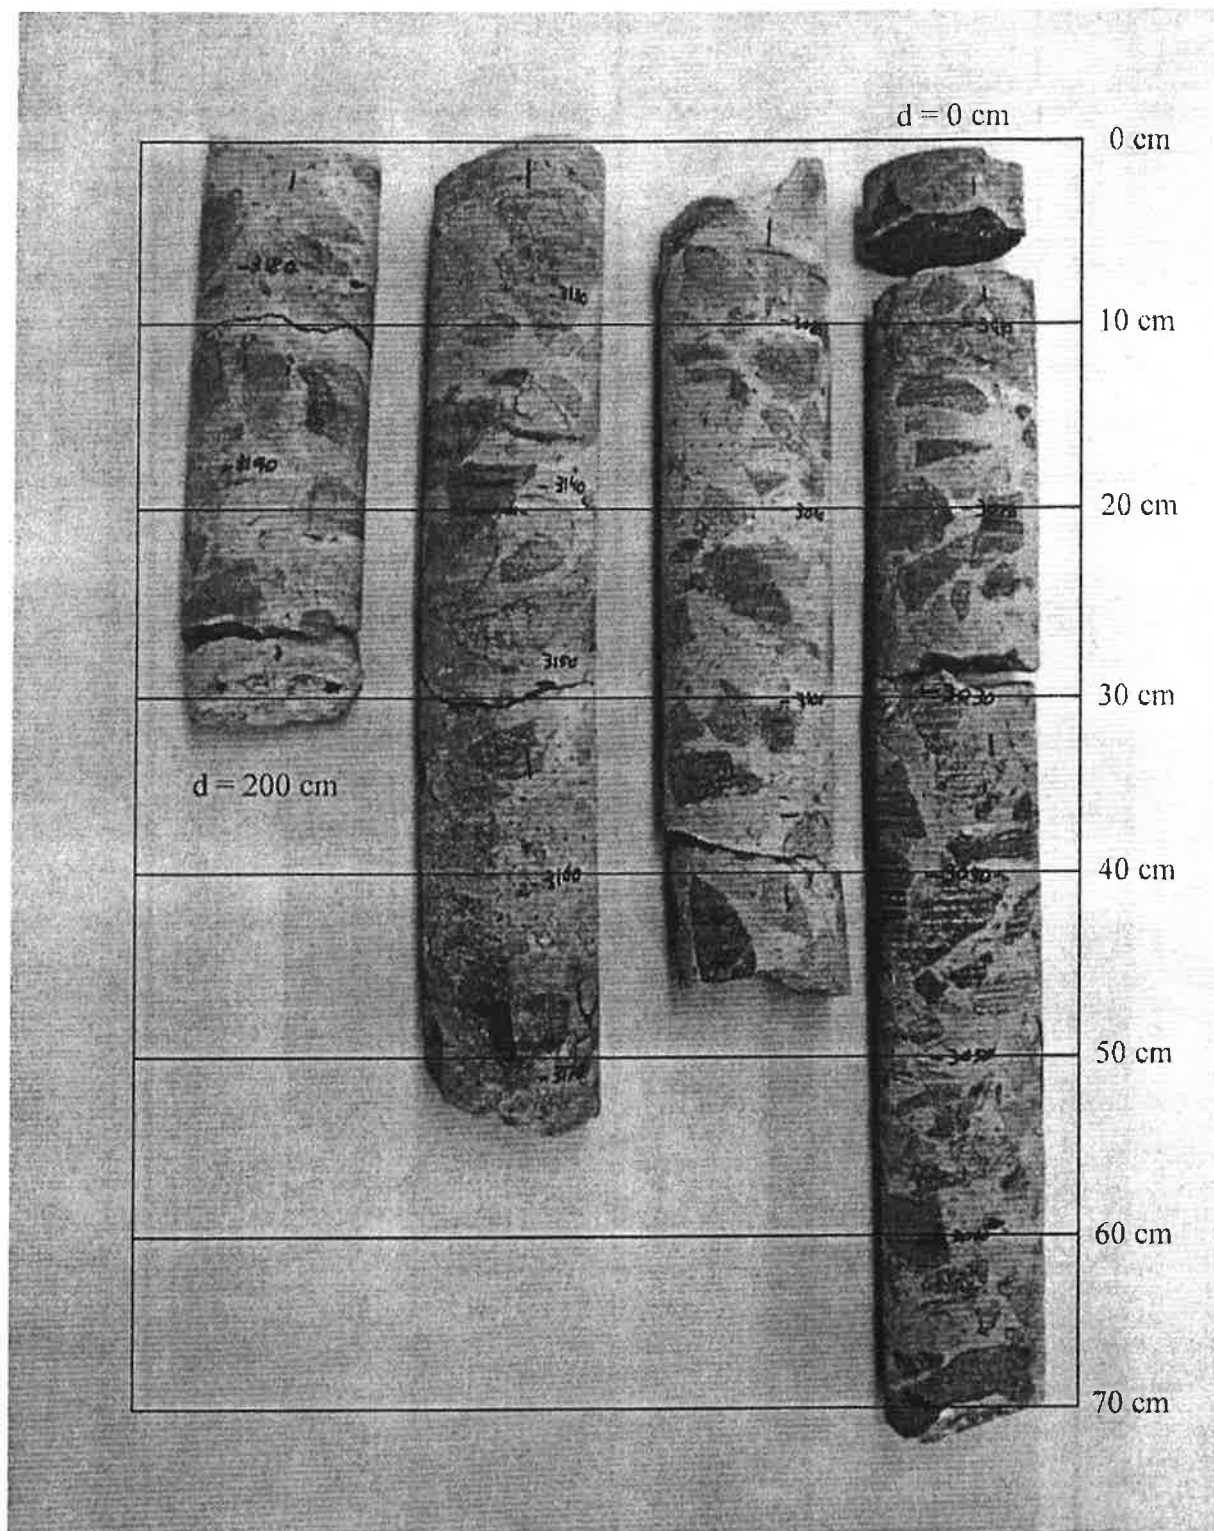
Figur B6 Borrkärnor från håll 3.

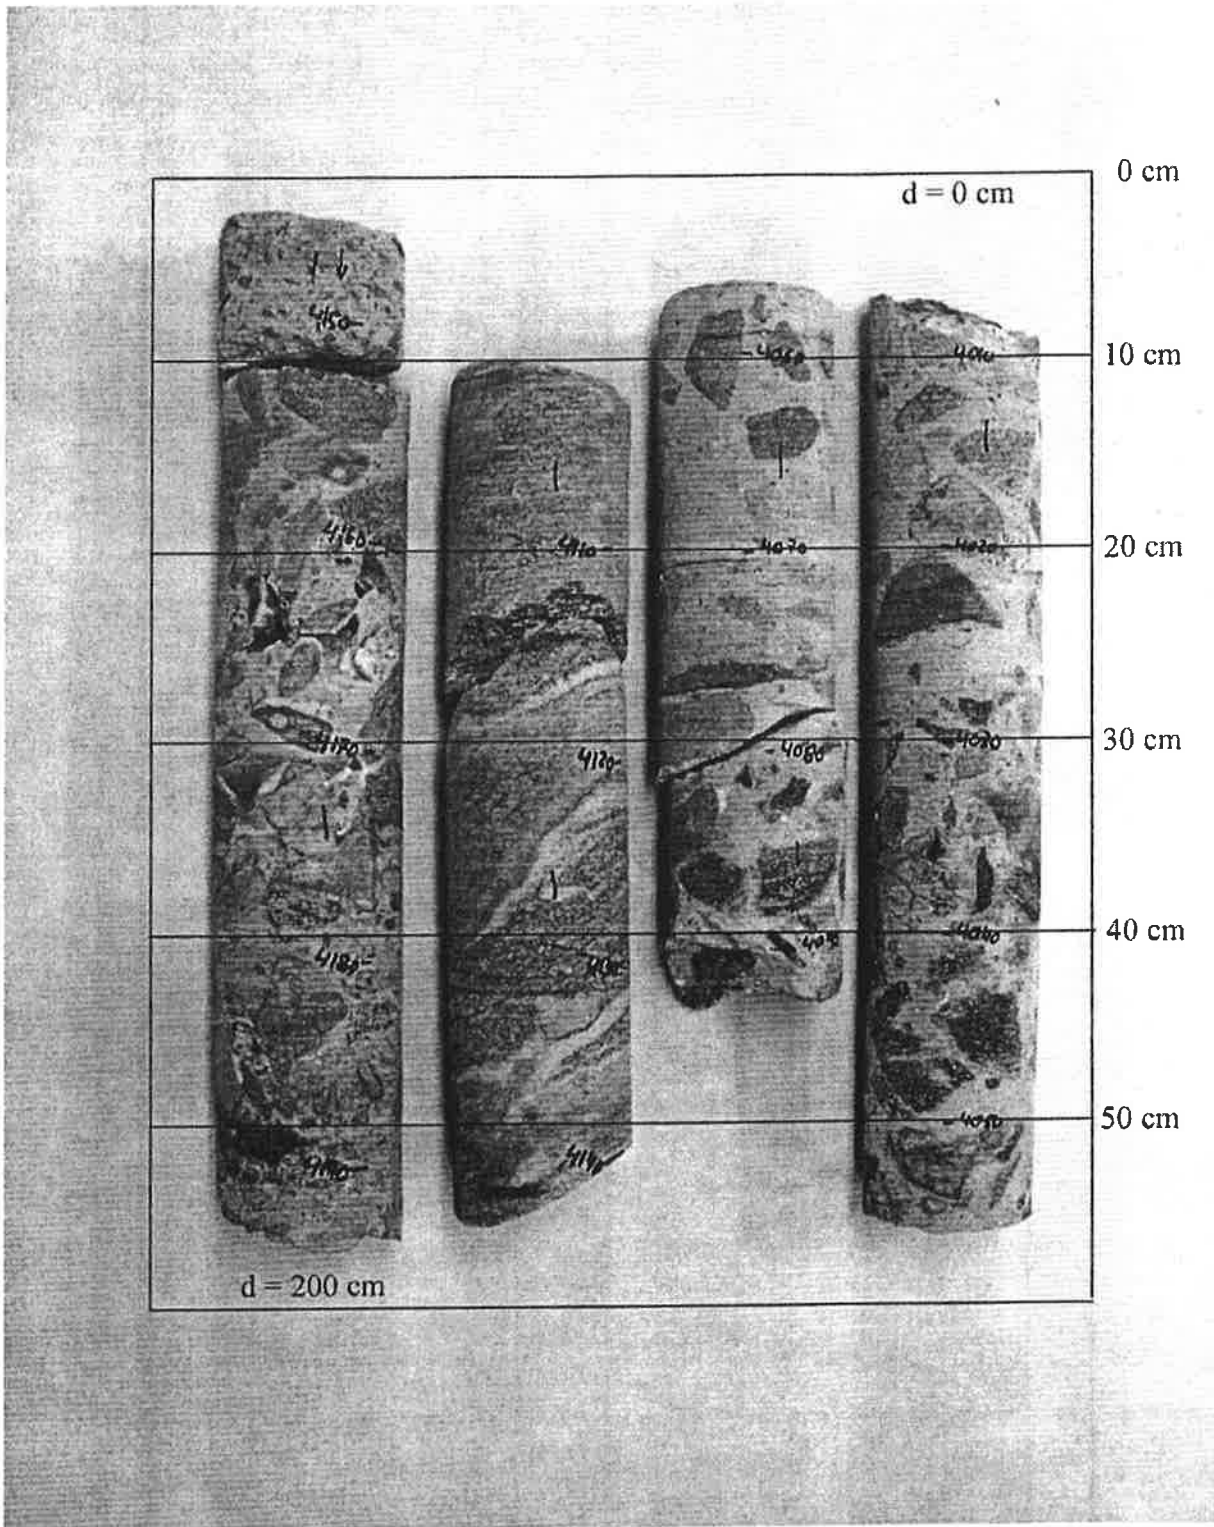
Figur B8 Borrkärnor från hål 4.
