# **Putsade fasader**

**Teori och praktiska erfarenheter**

**Kenneth Sandin**

R88:1984

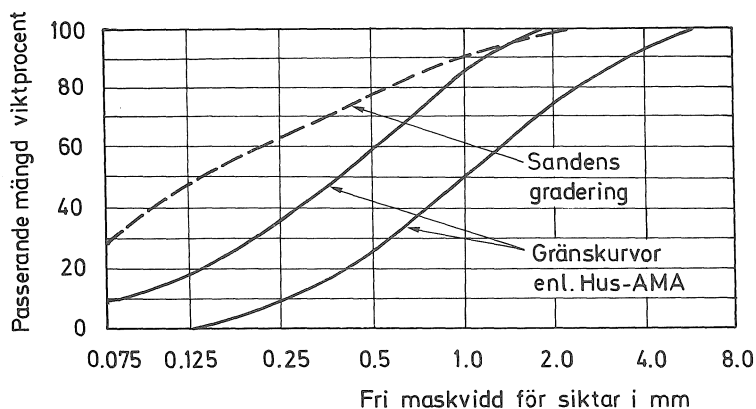
skulle putsningsarbetet göras med KC 35/65/550. I verkligheten användes KC 50/50/300. Ballasten, upphandlad som "putssand", hade en graderingskurva enligt FIG. 5:1, vilket måste anses som undermåligt.

FIG. 5:1. Ballastgradering hos "putssanden".

Putsbruket har alltså en sammansättning som inte är av bästa klass. Putsningen har dessutom utförts under dåliga klimatbetingelser, delvis under vintern, på mycket fuktigt underlag. De stundtals inkopplade värmebläktarna har medfört en snabb lokal uttorkning närmast bläktarna. På andra partier har däremot ingen uppvärmning skett. Dessa förhållanden har medfört mycket dåliga härdningsbetingelser. Lokalt kan även putsen ha frusit innan någon nämnvärd härdning har skett. Det finns alltså förutsättningar för att den färdiga putsen kan ha fått en mycket dålig kvalitet.

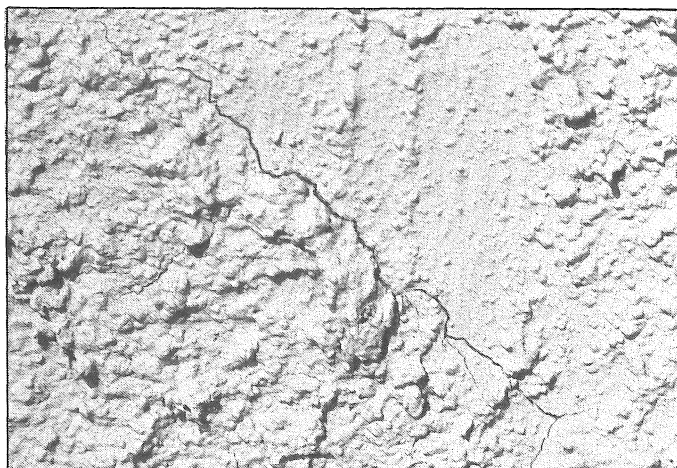
I samband med fönstermålning på en villa i Skåne applicerades en organisk tunnputs på de tidigare målade fönsterbröstningarna på sydsidan. Efter två år kunde man se tydliga småsprickor i ytskiktet och efter ytterligare två år började viss avflagning att ske. De största sprickornas utseende (efter 4 år) framgår av FIG. 5:2-3. Förutom dessa väl synliga sprickor fanns det rikligt med krackeleringssprickor. På flagnade ytskiktsbitar satt den gamla färgen kvar. Brottet skedde alltså mellan gammal färg och asbestcementskiva.

FIG. 5:2. Sprickbildning i ytskiktet.

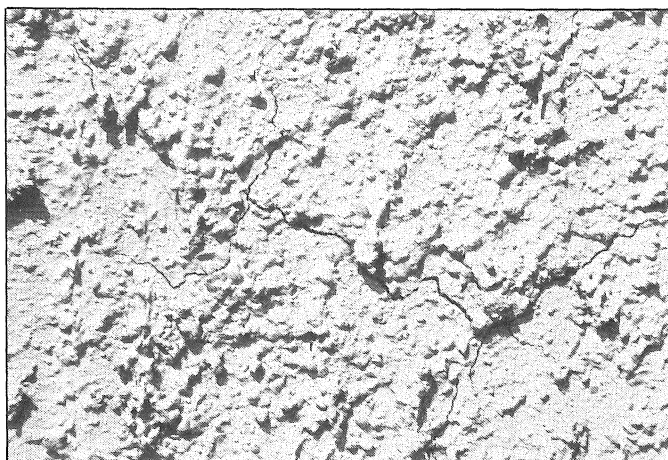
FIG. 5:3. Sprickbildning i ytskiktet.

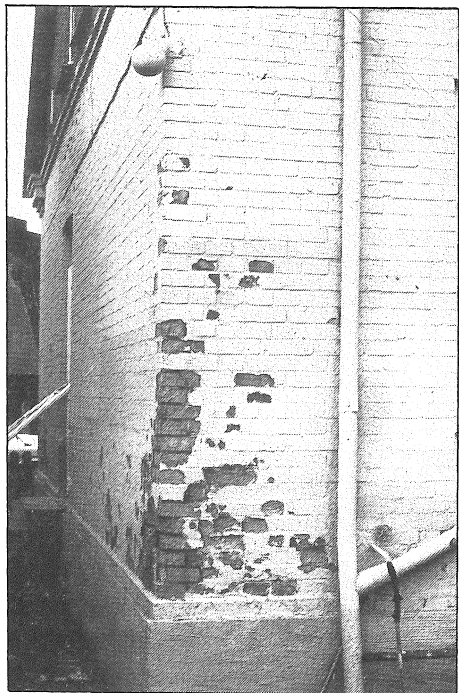
En tegelvilla från 1890-talet ytbehandlades med en ca 1 mm tjock organisk tunnputs. Efter något år uppstod mindre avflagningar. I tron att ytskiktet inte var tätt nog, applicerades då ytterligare ett skikt med samma tunnputs på de skadade partierna. Ett år efter detta skedde en mycket snabb skadeutveckling med omfattande spjälkningar i teglet enligt FIG. 5:4-5.

FIG. 5:4. Skadeutseende, översikt.

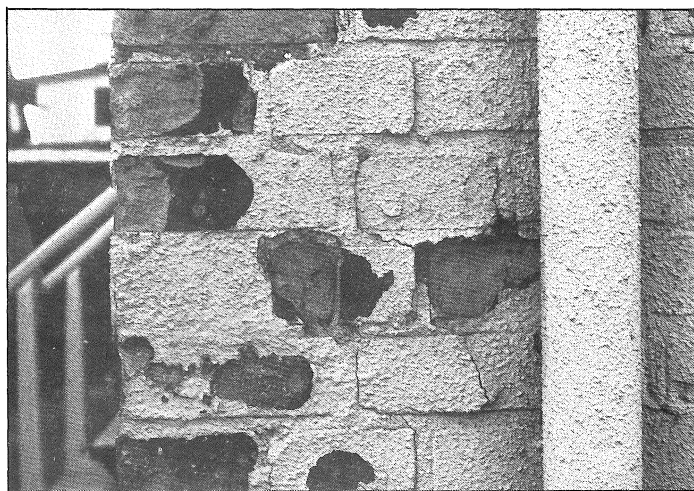
FIG. 5:5. Skadeutseende, närbild.

Väggen är en 1 1/2-stensvägg, murad med kalkbruk. Kalkbruket har idag en mycket dålig kvalitet. Teglet har varierande kulör, men var helt utan skador innan ytskiktet applicerades. Tegelväggarna går ner i marken och den nedersta halvmetern är sedan länge putsad med ett putsbruk av okänd sammansättning.

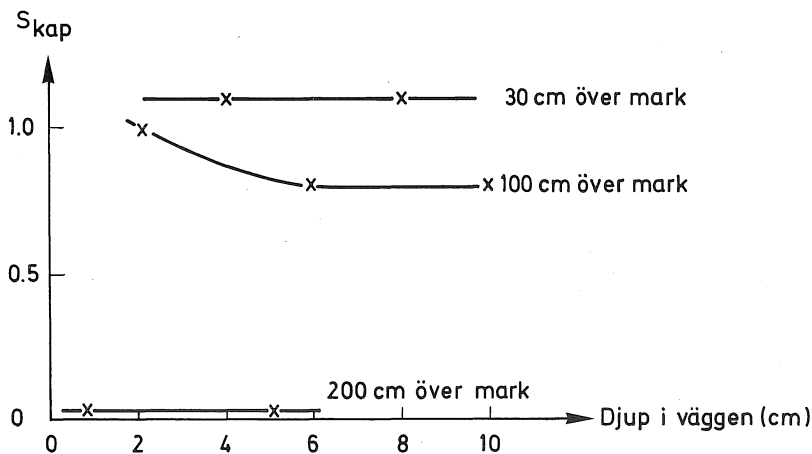
FIG. 5:6. Kapillära vattenmättnadsgrader i väggen.

De kapillära vattenmättnadsgraderna visar ett klart avtagande fukttillstånd vid ökande höjd över marken. På nivån 200 cm är väggen praktiskt taget torr. På den lägsta nivån är däremot fukttillståndet mycket högt. Att fukttillståndet är högre mot ytan på nivån 100 cm beror sannolikt på att det fanns skador här, vilket medför att regnvatten lätt kan tränga in. Fukttillståndet tyder i övrigt entydigt på att uppstigande markfukt föreligger.

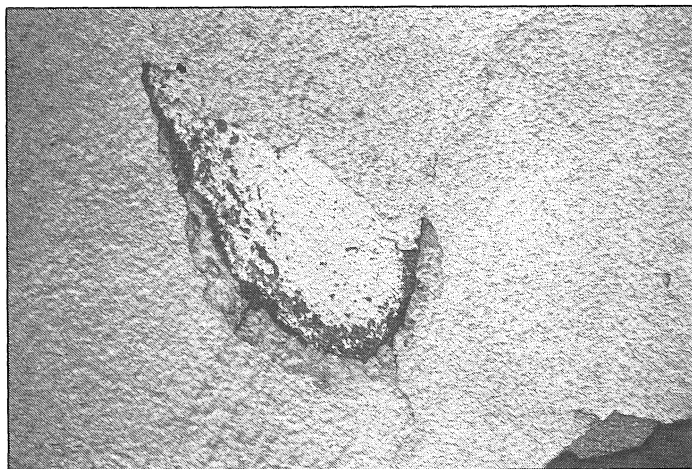
Vid en närmare studie av skadan visade det sig att primern på murcementbruket var "mjölig". Vidare fanns det kraftiga krympsprickor runt lagningarna.

FIG. 5:7. Skadeutseende.

Den möjliga primern visar att denna varit utsatt för en kemisk nedbrytning. Sannolikt har primern inte varit tillräckligt alkalibeständig för att klara miljön på putslagningarna. Följden av detta har blivit en mycket dålig eller obefintlig vidhäftning mellan ytskikt och underlag. Resultatet hade troligen blivit bättre utan primer!

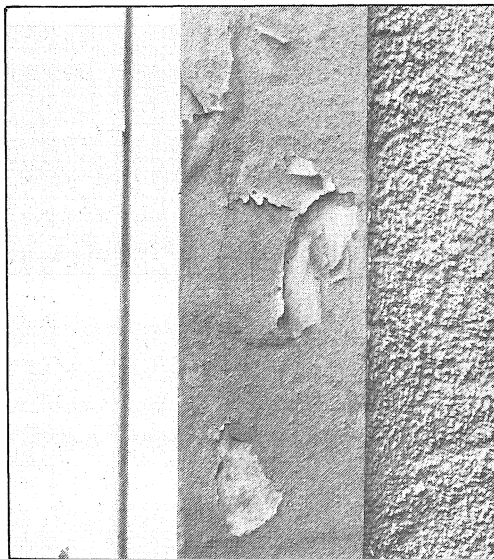
I båda fallen har det gamla kalkskiktet haft en avgörande betydelse för skadorna. Förstärkningen av kalkskiktet (vid skadan enligt FIG. 5:8) har inte fungerat. Hade kalkfärgen avlägsnats fullständigt hade sannolikt inga problem uppstått i detta fall. Kalkputsen hade nämligen en god kvalitet.

FIG. 5:8. Skadeutseende, tunt ytskikt.

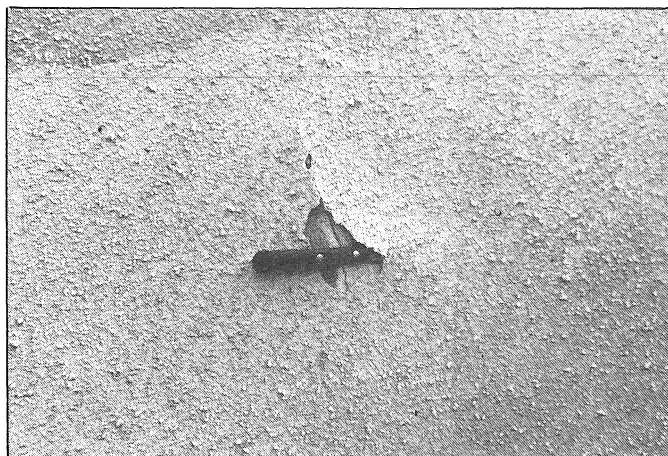
FIG. 5:9. Skadeutseende, tjockt ytskikt.

I fallet enligt FIG. 5:9 är det tveksamt om ytskiktet hade fungerat även om kalkfärgen hade avlägsnats. Förekomsten av sprickorna i denna fasad skulle mycket väl kunna medföra en successiv skadeutveckling. Kalkputsens var nämligen i detta fall av något sämre kva-

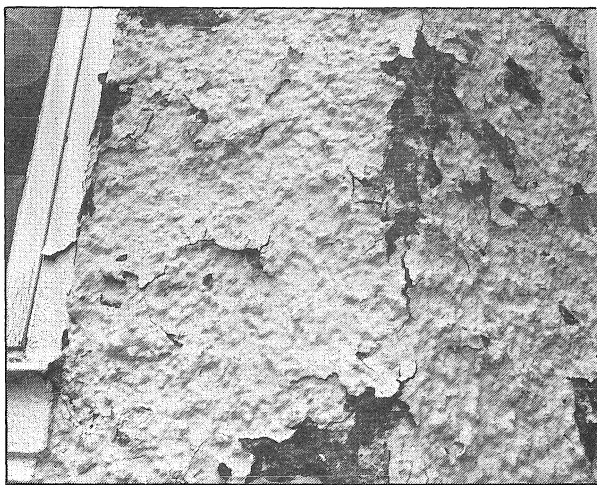
En fastighet från 1920-talet, med en spritputs av kalkbruk, ytbehandlades med ett organiskt ytskikt. Första vintern uppstod flagningar på sydfasaden.

FIG. 5:10. Skadeutseende, översikt.

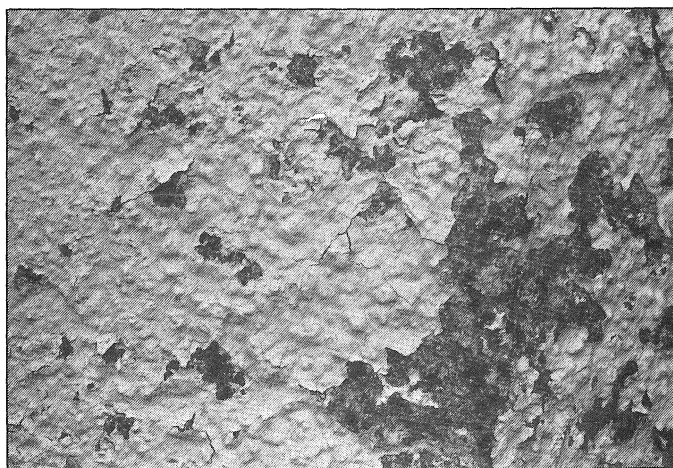
FIG. 5:11. Skadeutseende, närbild.

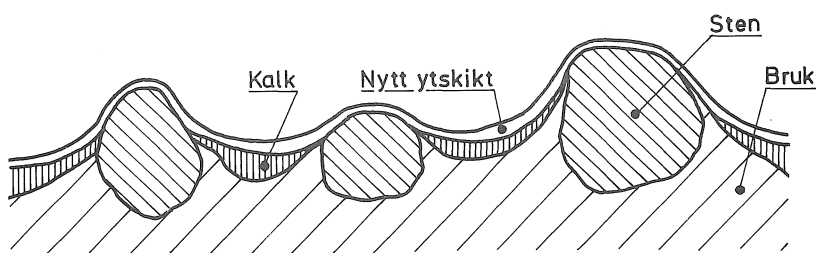
Vid en noggrann besiktning av skadorna framkom att på spritputsens toppar (stenar) fanns ingen gammal kalk under ytskiktet. Mellan stenarna (i dalarna) fanns däremot mycket tjocka kalkskikt med dålig inre hållfasthet. Även det nya ytskiktets tjocklek varierade kraftigt enligt FIG. 5:12.

FIG. 5:12. Putsens utseende.

De gamla kalkskiktens dåliga hållfasthet medför att det nya ytskiktet kan betraktas som helt "frihängande" mellan stenarna. På stenarna är däremot vidhäftningen mycket god. Under inverkan av rörelser i ytskiktet (krympning, fukt- och temperaturrörelser) uppstår stora spänningskoncentrationer. Förutom att dessa spänningar kan medföra sprickor i ytskiktet, så kan stora spänningar uppstå i underlaget. Ytskiktet kan helt enkelt "dra bort" stenarna.

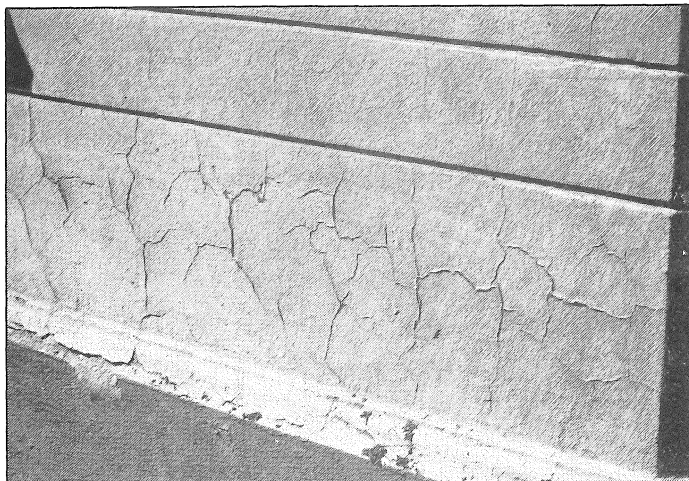
En kalkputsad byggnad från sekelskiftet ytbehandlades med ett tunt organiskt ytskikt. I samband med reoveringen gjordes även vissa omputsningsarbeten. Efter några år uppstod ett nätverk av sprickor, med en maskvidd på några dm, i ytskiktet enligt FIG. 5:13-14.

FIG. 5:13. Skadeutseende, översikt.

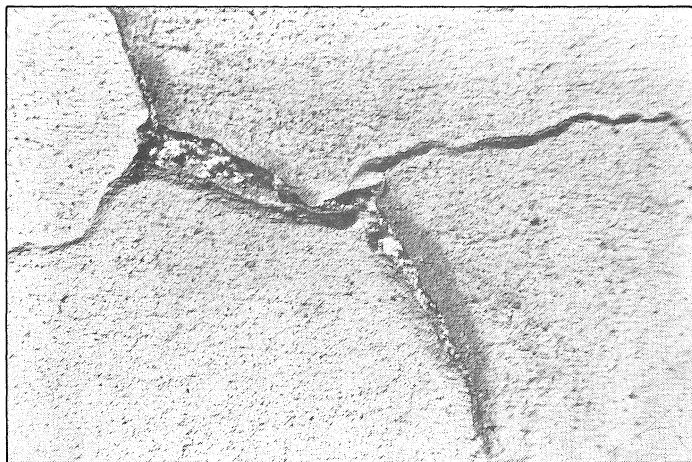
FIG. 5:14. Skadeutseende, närbild.

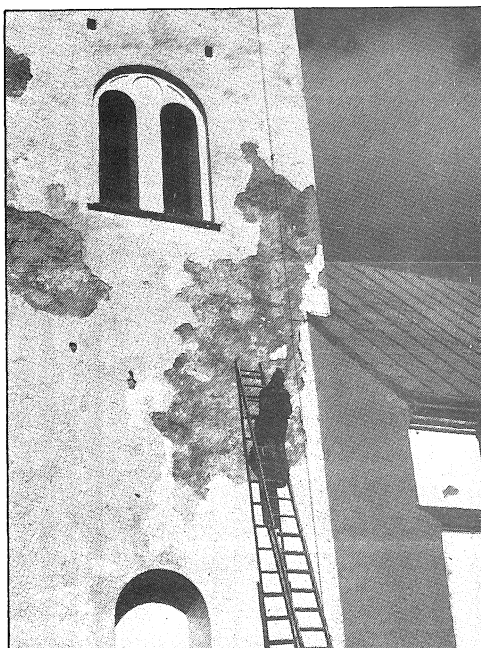
Det avgörande misstaget vid den första renoveringen var ytskiktsvalet. Putsen hade en mycket dålig kvalitet och kunde helt enkelt inte klara de påfrestningar som tunnputsens medförde. Att kvaliteten var dålig från

FIG. 5:15. Skadeutseende efter första renoveringen,  
översikt.

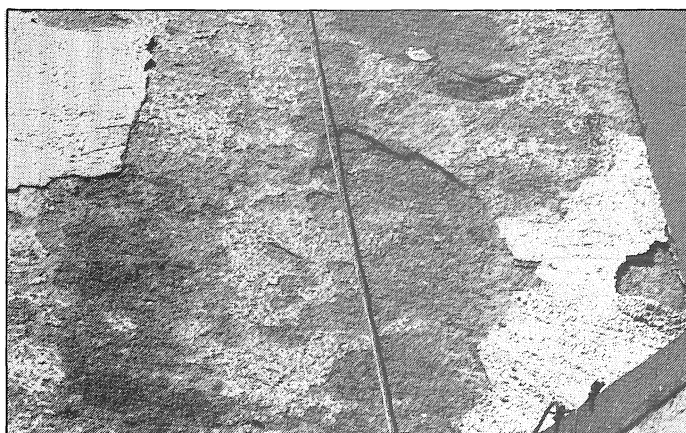
FIG. 5:16. Skadeutseende efter första renoveringen,  
närbild.

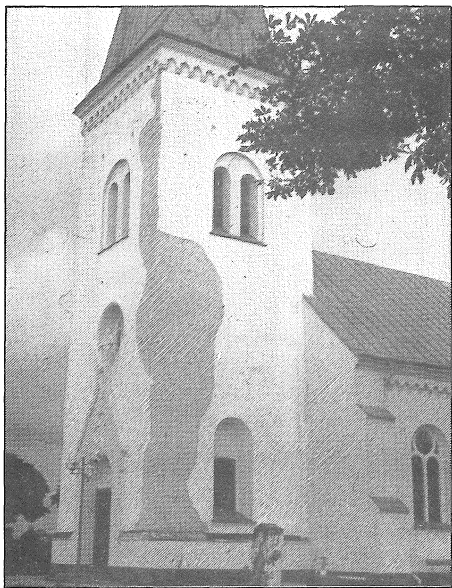
FIG. 5:17. Skadeutseende efter andra renoveringen, översikt.

början styrks bland annat av att det förekom rikligt med lagningar. Det kraftiga ytskiktet medförde sannolikt så stora spänningar i underlaget att detta drogs sönder. Följden blev sprickor och putsnedfall. Här-efter kan slagregn ha trängt in och förvärrat skador-na. Att fukten bidragit till den kraftiga skadeutveck-lingen framgick klart vid besiktningen. Lokalt fanns det nämligen kraftig islinsbildning i den gamla kalk-putsen.

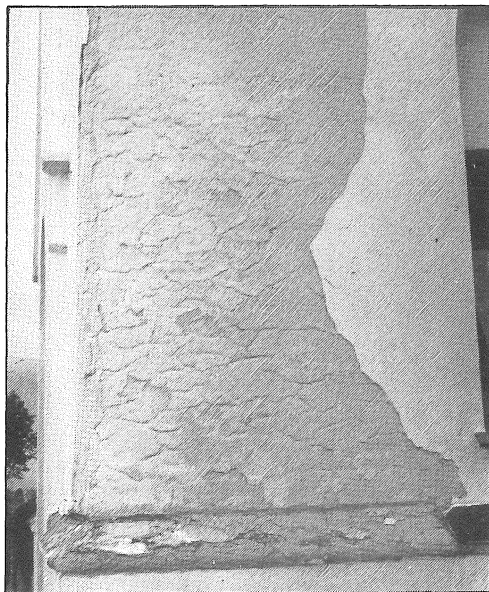
FIG. 5:18. Skadeutseende efter andra renoveringen, närbild.
