## Vattenavvisande impregnering : fullskaleförsök, Magistratsvägen, Lund : lägesrapport 1999

## **VATTENA VVISANDE IMPREGNERING**

**Fullskaleförsök, Magistratsvägen, LUND**

RAPPORT TVBM-7140

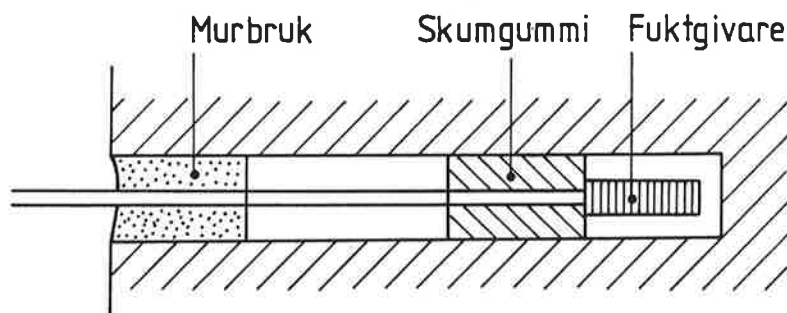
FIGUR 2. Montering av fuktgivare i gavlarna 11, 21 och 41.

I samtliga fasader monterades innan impregneringen fuktgivare för framtida registrering av fuktillståndet. Fuktgivarna monterades på murverkets halva djup. Monteringsmetoden för fuktgivarna varierades något. De första fuktgivarna i gavlarna 11, 21 och 41 monterades enligt FIGUR 2. Fuktgivarna i gavlarna 37 och 47 monterades enligt FIGUR 3. Orsaken till det ändrade monterings sättet var misstanke om läckage vid kabelgenomföringen genom murbruket enligt FIGUR 2.

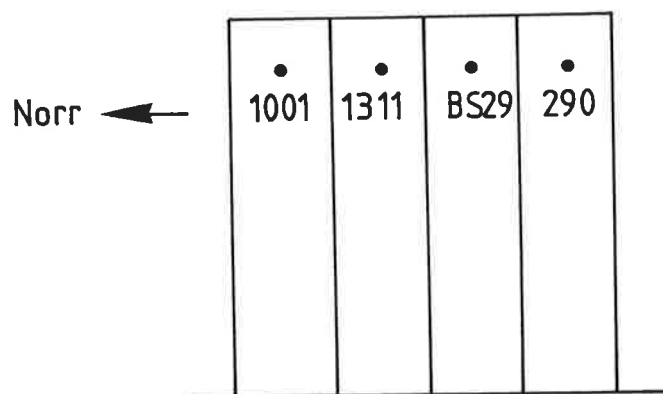
FIGUR 5. Fackindelning och placering av fuktgivare i gavel 37.

Fasaden indelades i 4 fält och behandlades med 4 olika preparat enligt FIGUR 5. Preparaten är alla från Wacker Chemie och har beteckningarna BS1001, SMK1311, BS29 och 290. Appliceringen gjordes av putsentreprenör 1998-09-18 genom flödlig sprutning två gånger "vått i vått".

6 skadade stenar. Skadorna är nya och koncentrerade till en plats intill utbytta stenar på fältet med BS 1001. Möjligen kan det vara fråga om från början skadade stenar som inte byttes vid lagningen innan impregneringen.

Gavlarna 37 och 47 har inte observerats under någon längre tid ännu. Några slutsatser går därför inte att dra. Skadorna på gavel 37 är dock oroväckande.
