## Vattenavvisande impregnering : fullskaleförsök, Magistratsvägen, Lund : lägesrapport 1999

Lägesrapport 1999

## **VATTENAVVISANDE IMPREGNERING**

**Fullskaleförsök, Magistratsvägen, LUND**

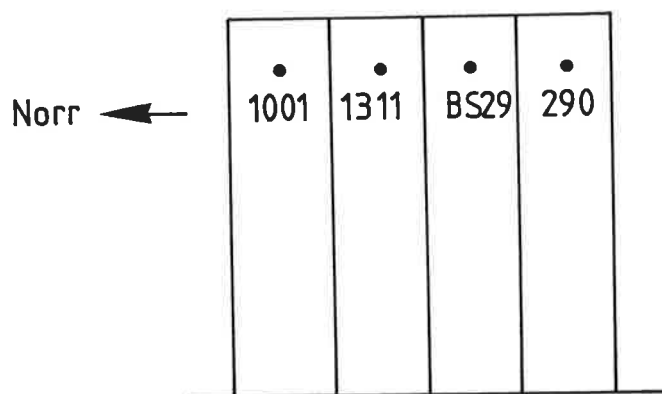
FIGUR 5. Fackindelning och placering av fuktgivare i gavel 37.

Fasaden indelades i 4 fält och behandlades med 4 olika preparat enligt FIGUR 5. Preparaten är alla från Wacker Chemie och har beteckningarna BS1001, SMK1311, BS29 och 290. Appliceringen gjordes av putsentreprenör 1998-09-18 genom flödlig sprutning två gånger "vått i vått".

6 skadade stenar. Skadorna är nya och koncentrerade till en plats intill utbytta stenar på fältet med BS 1001. Möjligen kan det vara fråga om från början skadade stenar som inte byttes vid lagningen innan impregneringen.
