## Vattenavvisande impregnering : fullskaleförsök, Harphult, Lund : lägesrapport 1999

## **VATTENAVVISANDE IMPREGNERING**

**Fullskaleförsök, Harphult, LUND**

RAPPORT TVBM-7139

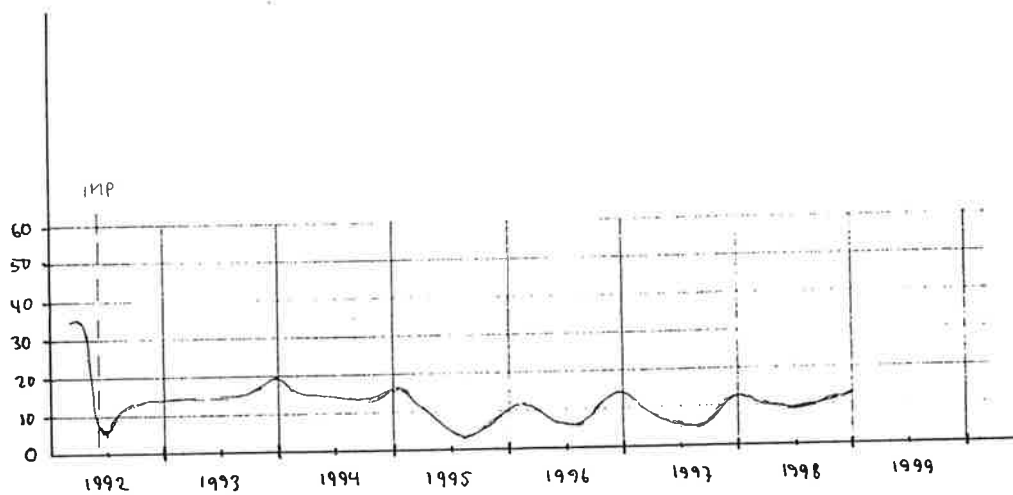
FIG 8 MÄTPUNKT 28: SÖDER I TEGEL

Att mätpunkt 7, 8 och 22 har högre fukttillstånd är enligt ovan helt i sin ordning och visar vikten av att fogarna är i god kondition. Möjligen kan man fråga sig varför inte även mätpunkt 28 uppvisar högre värden. Eventuellt är fogarna här bättre. Samtliga fogar ska detaljstuderas senare.

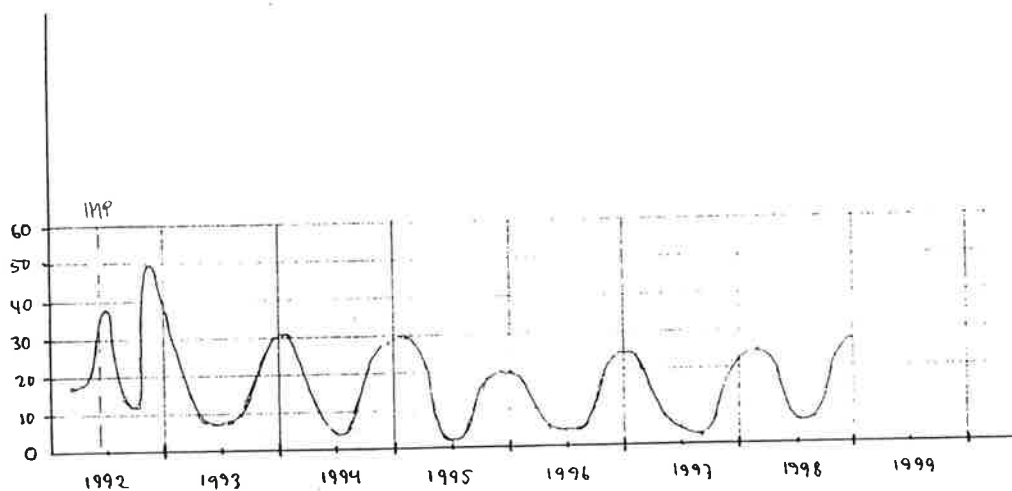
FIG 9 MÄTPUNKT 8: SÖDER I SKUM

Samtliga mätpunkter utom 7, 8 och 22 visar att fukttillståndet blivit mycket lågt efter impregneringen. I stort sett kan väggarna betraktas som helt torra. Även om fukttillståndet i mätpunkterna 7 och 8 är något högre än i de övriga mätpunkterna (bortsett från mätpunkt 22) så har fukttillståndet blivit klart lägre efter impregneringen. I mätpunkt 22 märks ingen positiv effekt av impregneringen.

I detta sammanhang är det intressant att notera att fogarna på det fasadparti där mätpunkterna 7, 8, 22 och 28 finns *inte* reparerades innan impregneringen. Alla andra mätpunkter på sydfasaden finns på den övre halvan av fasaden där fogarna reparerades innan impregneringen. (Att fogarna på den undre halvan inte reparerades var medvetet för att kunna studera skillnaden mellan bra och dåliga fogar.)
