Sprickbildning i puts på isolering - försök på provväggar

Sandin, K. (2004). *Sprickbildning i puts på isolering - försök på provväggar*. (Rapport TVBM; Vol. 3116). Avd Byggnadsmaterial, Lunds tekniska högskola.

SPRICKBILDNING I PUTS PÅ ISOLERING **Försök på provväggar**

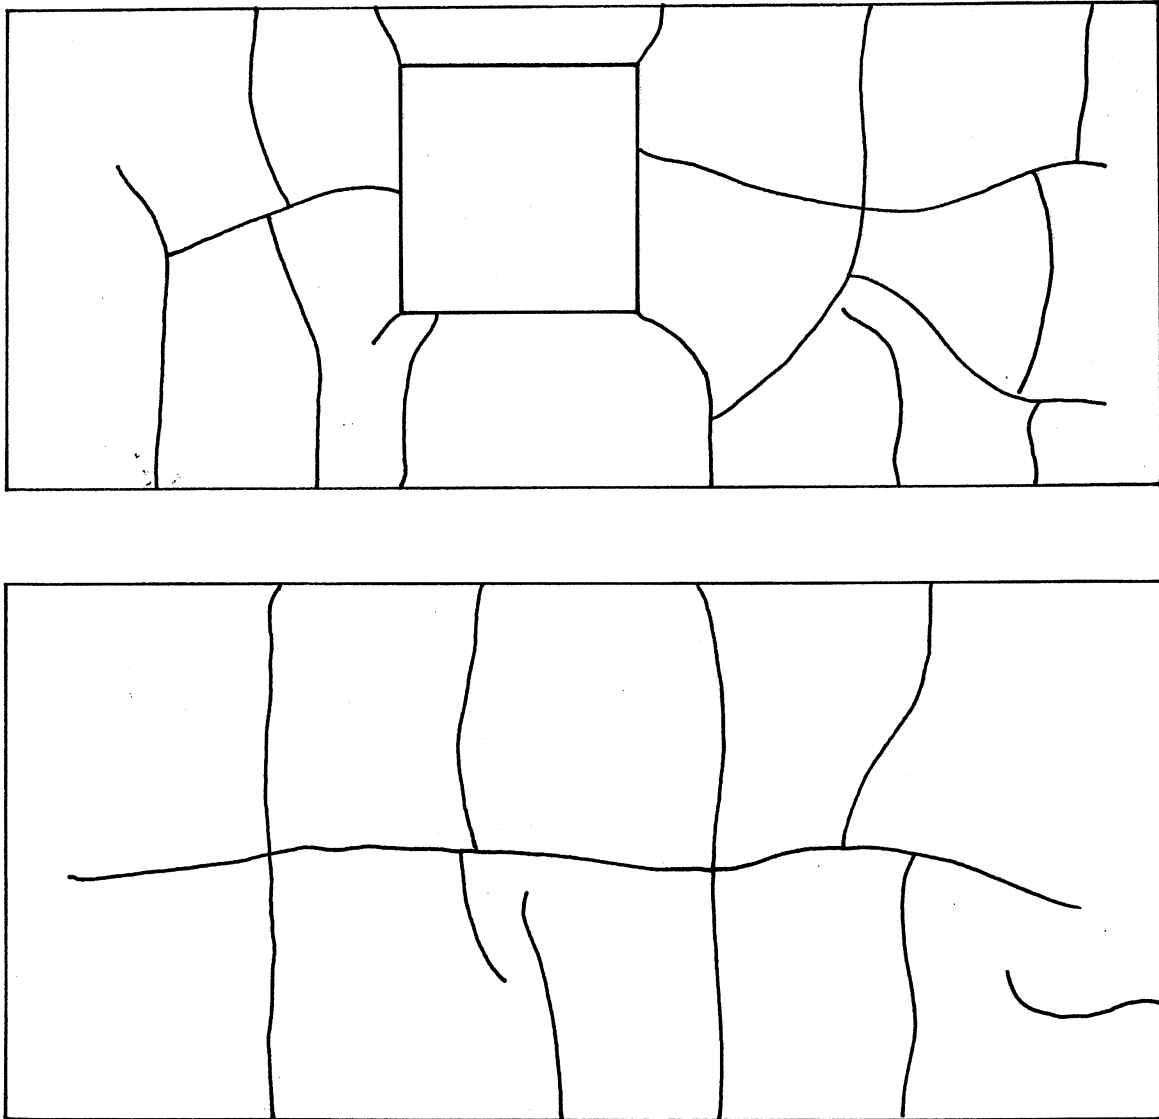
Sprickbildningen 17/6, 5 dagar efter den första vattningen, redovisas i FIGUR 3.1-2. Efter den andra vattningen 28/6 utbildades enstaka nya sprickor samtidigt som vissa av de befintliga sprickorna förlängdes något. Skillnaden mellan sprickbildningen efter första och andra vattningen är marginell.

Sprickbildningen är i båda fallen (både med och utan fiberinblandning) mycket omfattande. Fiberinblandningen har reducerat sprickbildningen till en viss grad. Den främsta effekten av fiberinblandningen var dock att sprickbredden blev mindre.

FIGUR 3.1. Sprickbildning i puts utan fiberinblandning.

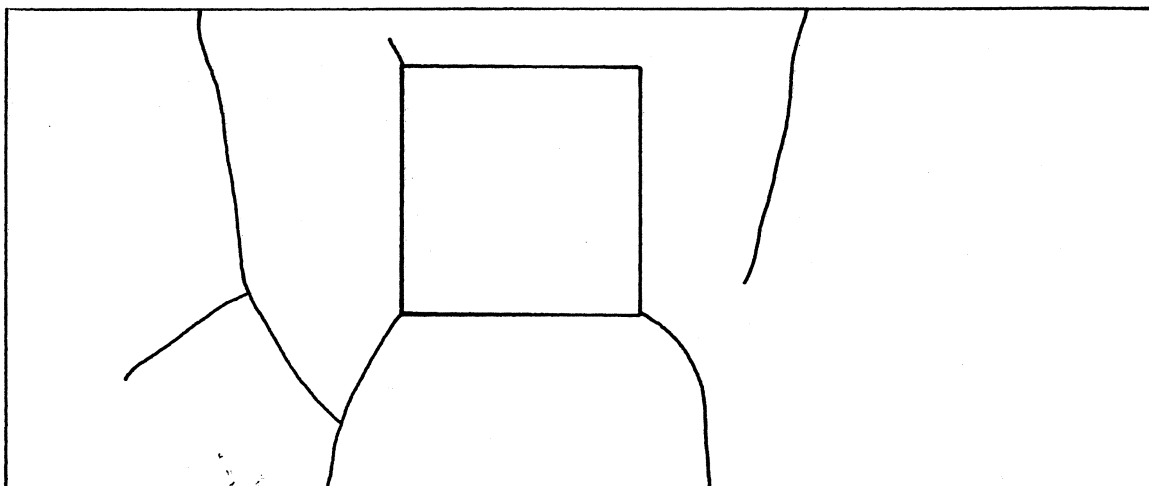
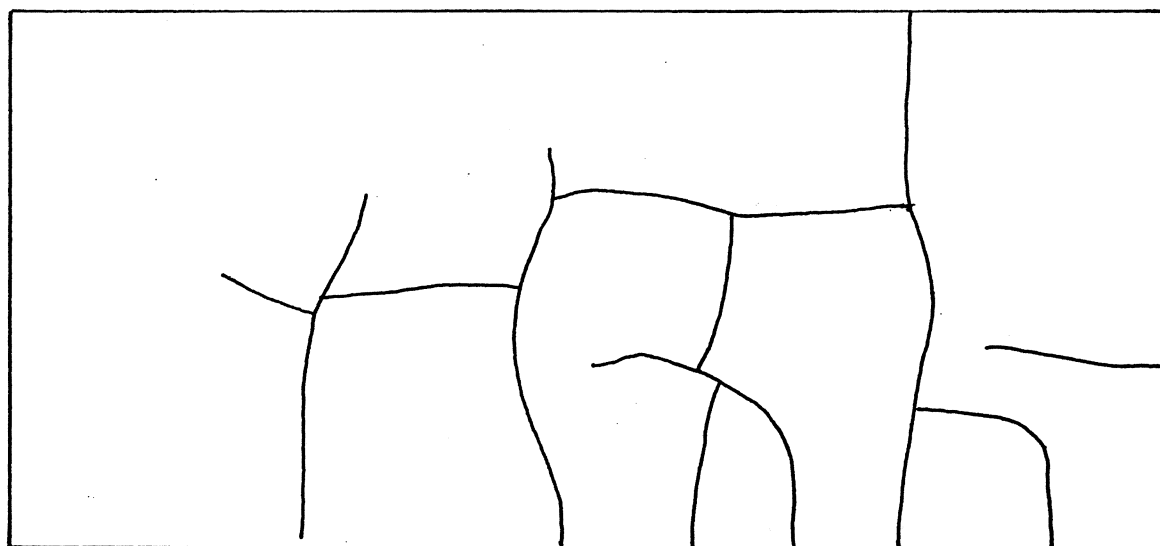
FIGUR 3.2. Sprickbildning i puts med fiberinblandning.

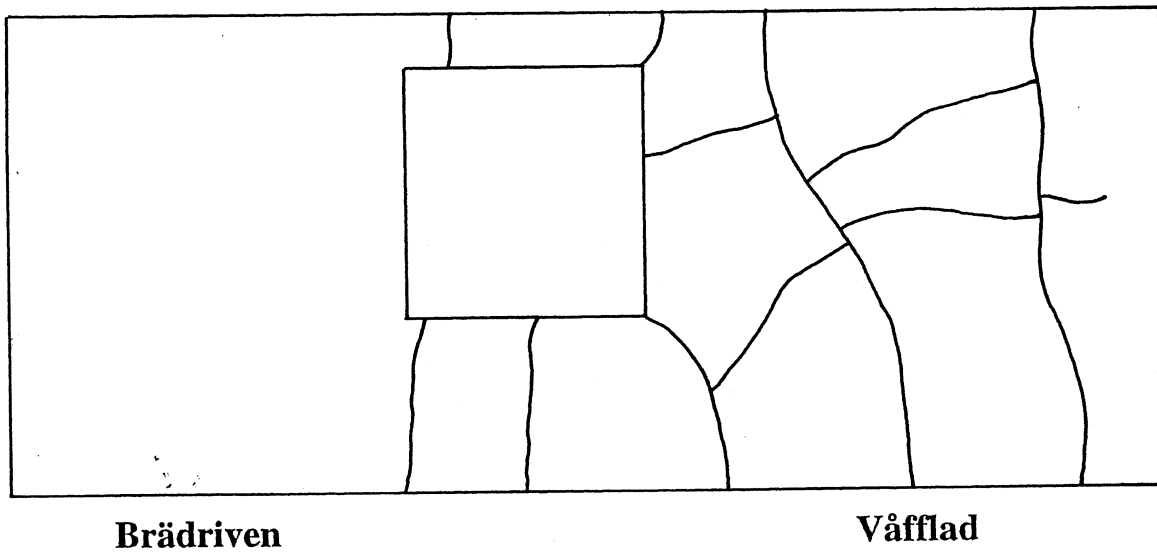
Båda väggarna började spricka cirka en vecka efter den första vattningen. Sprickmönstret var i stort sett detsamma som för bruket med fiberinblandning enligt avsnitt 3.2. Det tog dock längre tid innan sprickorna utbildades samtidigt som sprickbredden var mindre. Vissa sprickor är synliga endast under uttorkningen efter vattning. När putsen torkat helt syns dessa sprickor inte.

FIGUR 3.3. Sprickbildning i vägg med "ordinarie" bruk.

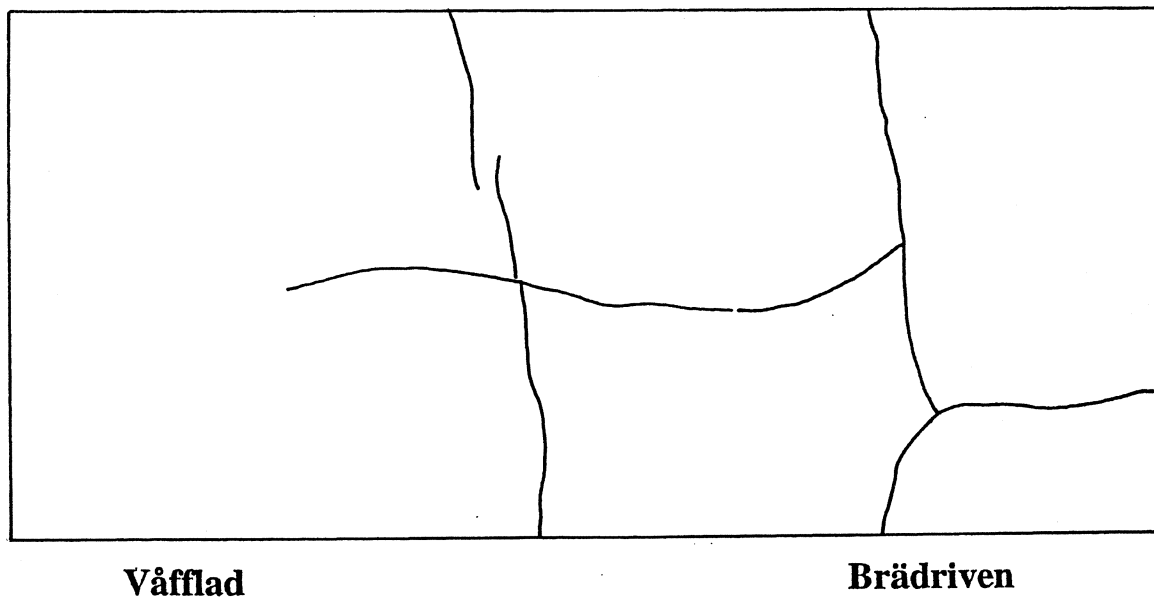
FIGUR 3.4. Sprickbildning i vägg med "modifierat" bruk.

I väggen med modifierat bruk är sprickförekomsten väsentligt mindre. Den grövre ballasten förefaller sålunda haft en positiv inverkan, även om sprickor fortfarande förekommer. Inverkan av ytbearbetningen är motsägelsefull.

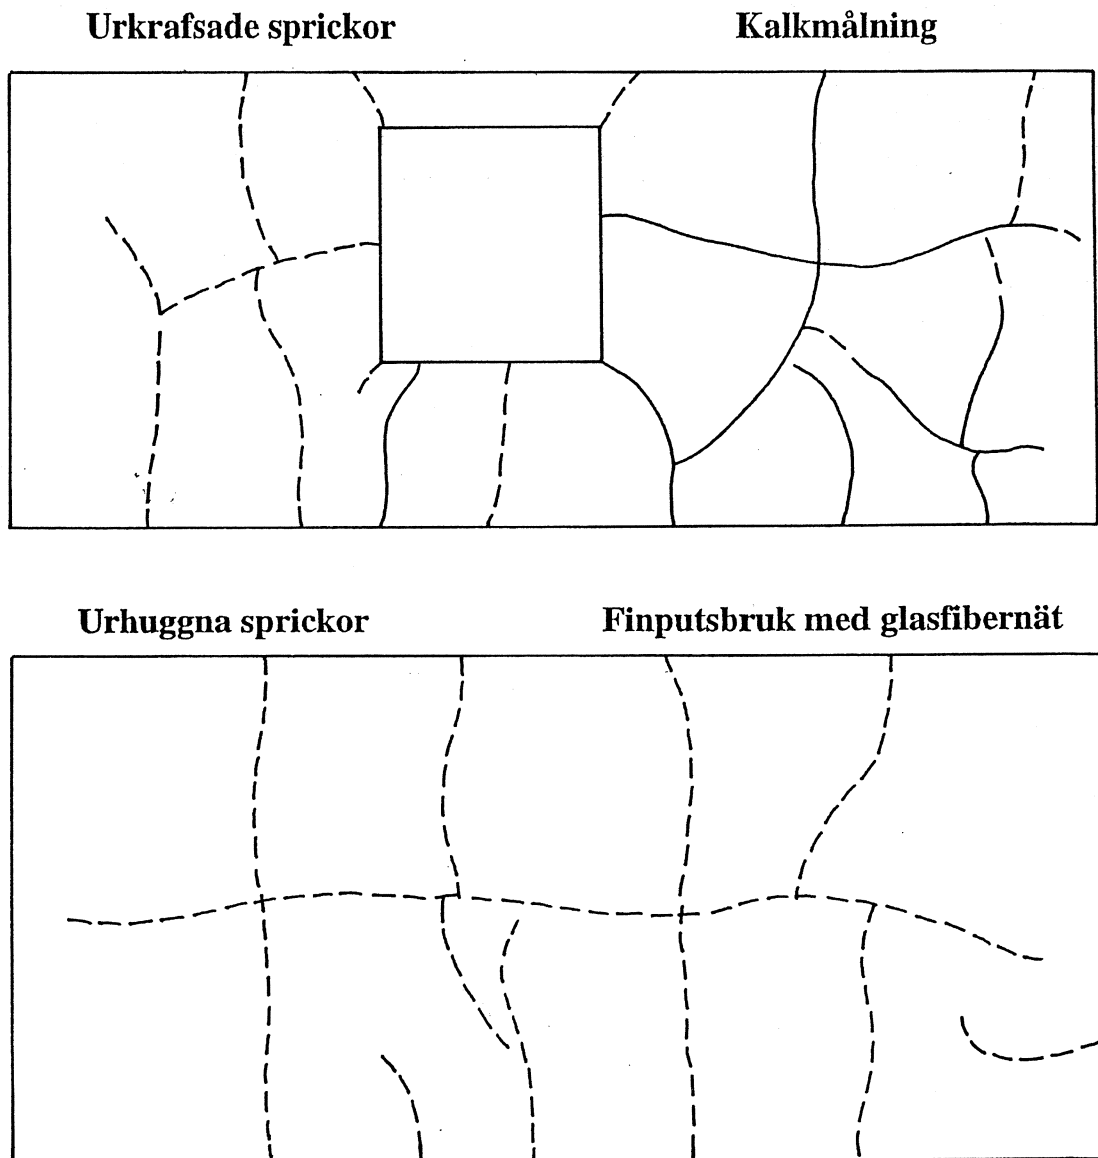
Sprickbilden 13/3 redovisas i FIGUR 3.5. Sprickbilden innan reparation visas med de streckade linjerna. De heldragna linjerna avser "nygamla" sprickor.

Enbart kalkmålning har ingen effekt. I fallet med urkrafade sprickor har en spricka återkommit, varför metoden inte kan anbefallas.

Urhuggna sprickor med åtföljande 2-skiktsbehandling uppvisar ingen ny sprickbildning. Att den fungerar beror sannolikt på att fuktrörelserna i den härdade putsen är relativt små. Om den fungerar i praktiken går inte att säga om.

Metoden med finputsbruk och glasfibernet uppvisar inga sprickor. Denna metod torde ha stora möjligheter att fungera i praktiken.

FIGUR 3.5. Sprickor i de reparerade putssystemen.

De två senare metoderna bör studeras ytterligare. De två första metoderna finns ingen anledning att studera ytterligare.
