Vattenavvisande fasadimpregnering : fullskaleförsök, Harphult

VATTENA VVISANDE FASADIMPREGNERING

Fullskaleförsök, Harphult

RAPPORT TVBM-7052
LUND 1993

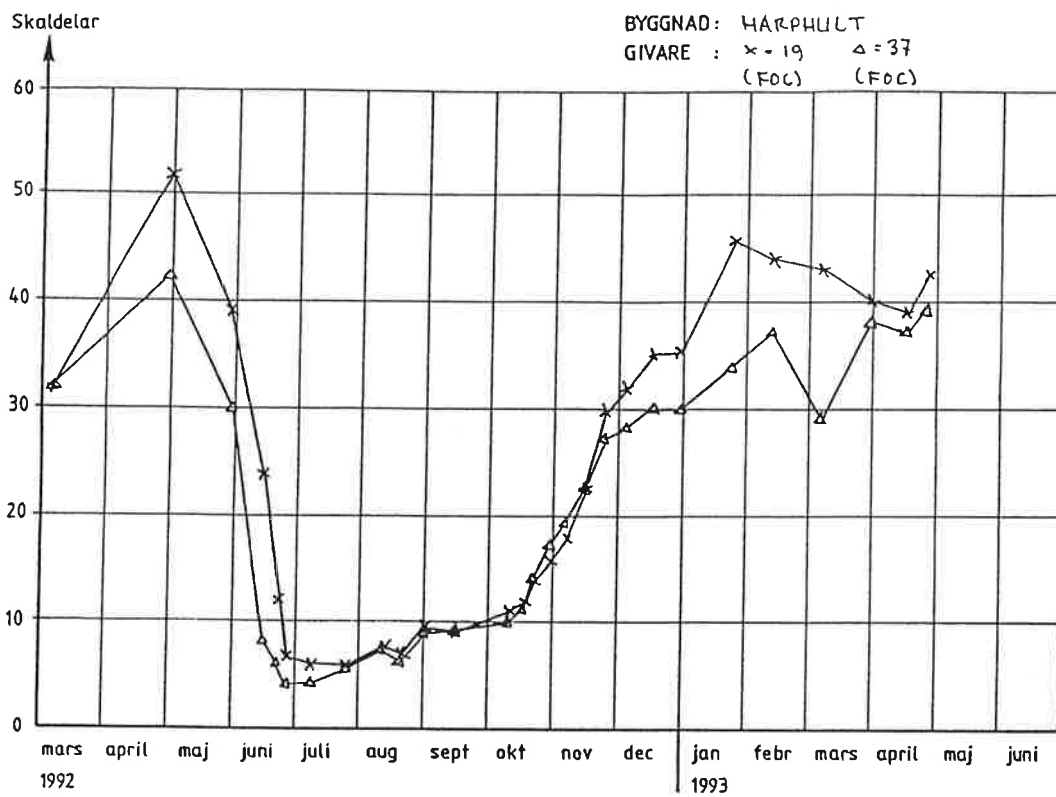
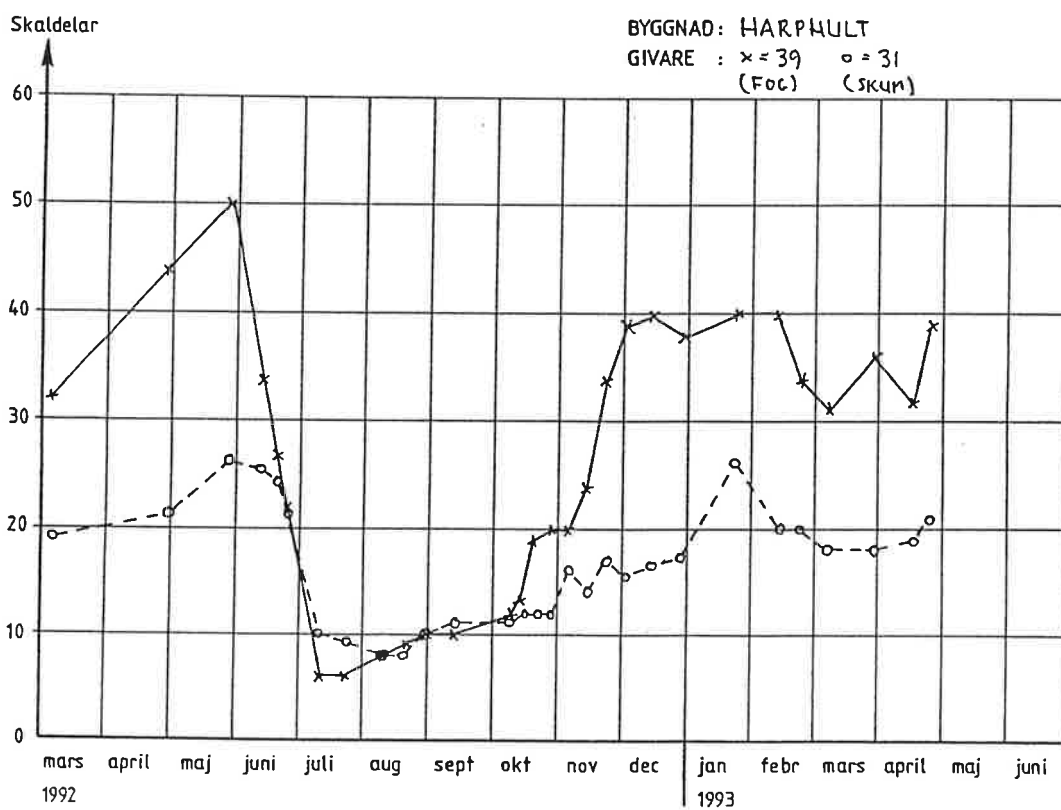
FIG 3. Fuktmätningar på västfasaden. Ej impregnerad.

Som väntat uppvisar västfasaden mycket stora årsvariationer i fukttillstånd. På våren och försommaren sker en snabb uttorkning till i stort sett "helt torrt". Under hösten sker sedan en snabb uppfuktning till i stort sett kapillärmättnad. Detta höga fukttillstånd kvarstår sedan under vintern. På våren sker sedan en snabb uttorkning igen.

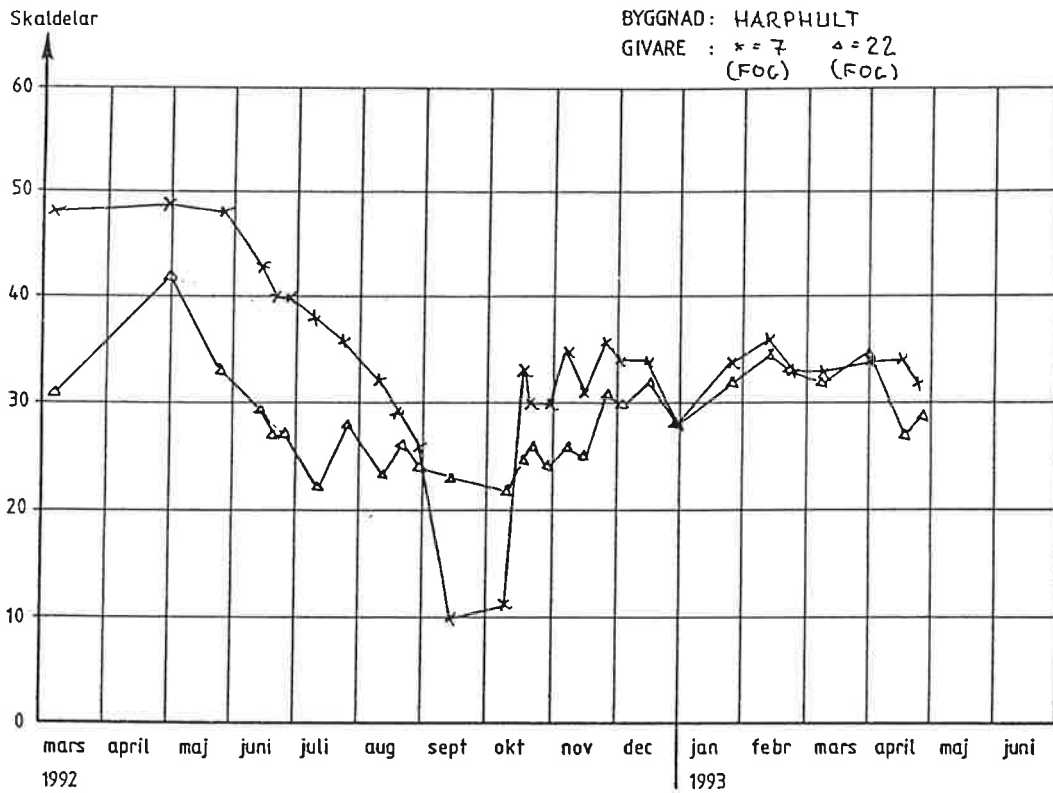
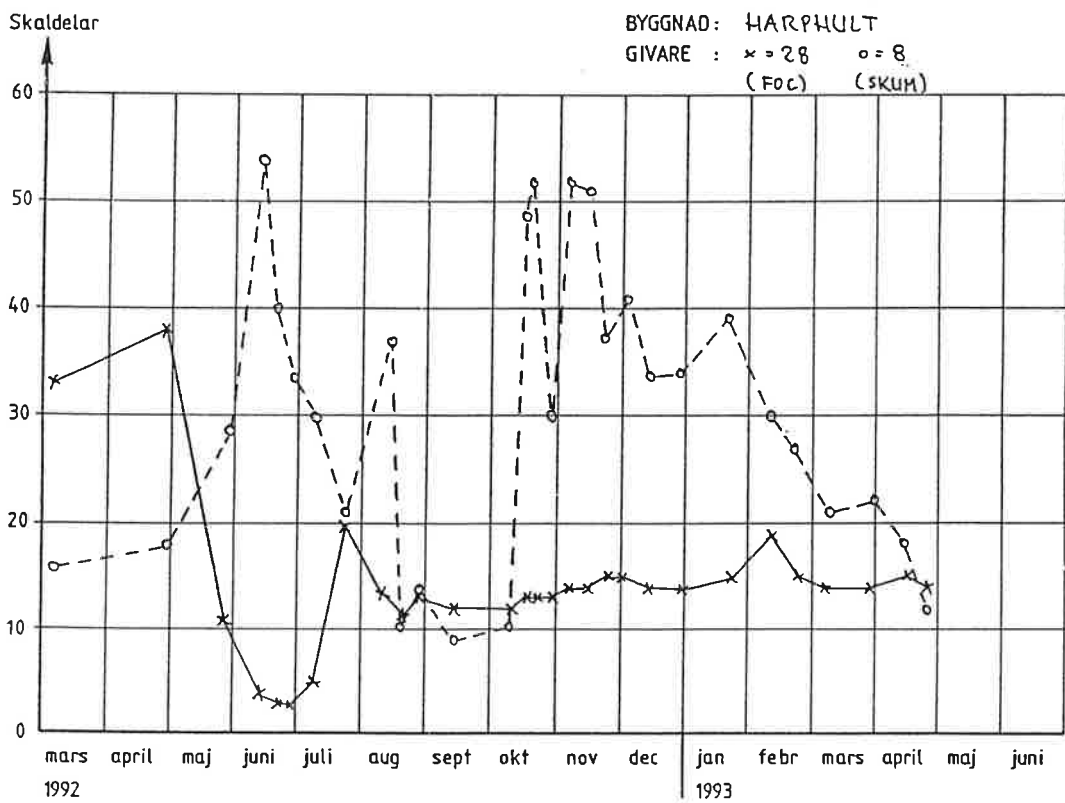
FIG 4. Fuktmätningar på sydfasaden, lågt belägna mätpunkter med ej reparerade fogar. Impregnering utförd 920605.

Mätpunkten 8 uppvisar mycket stora variationer. Detta beror sannolikt på att fogen som givaren är monterad i är extremt dålig.

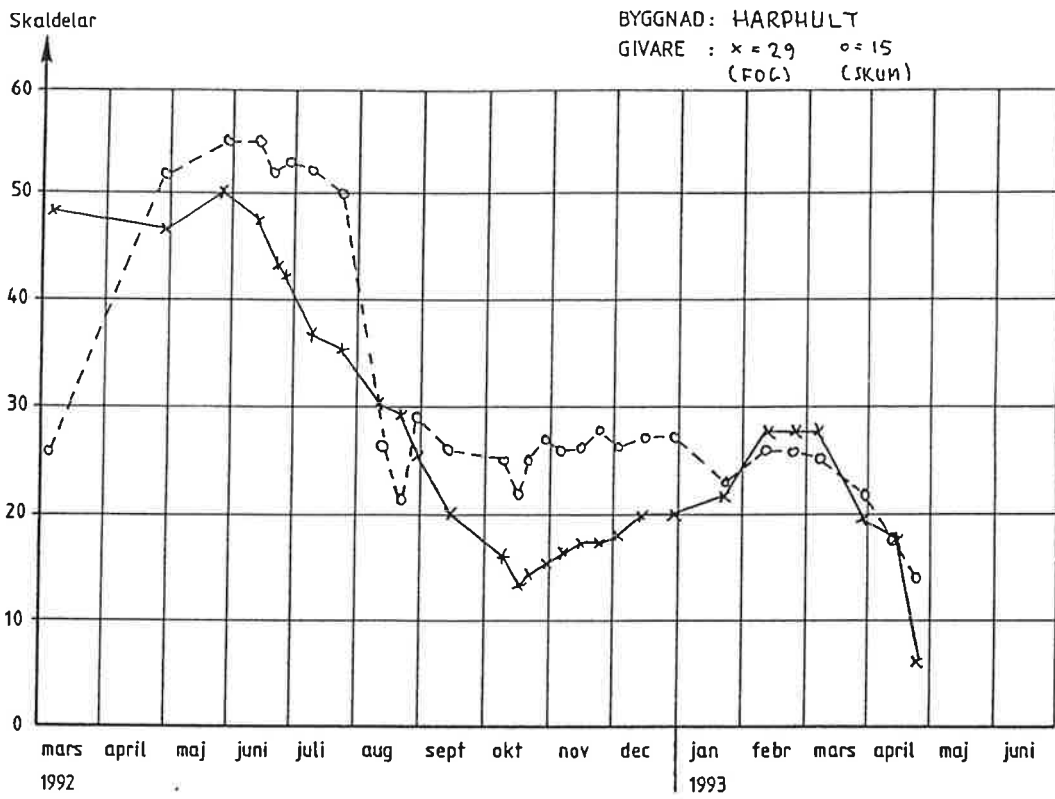
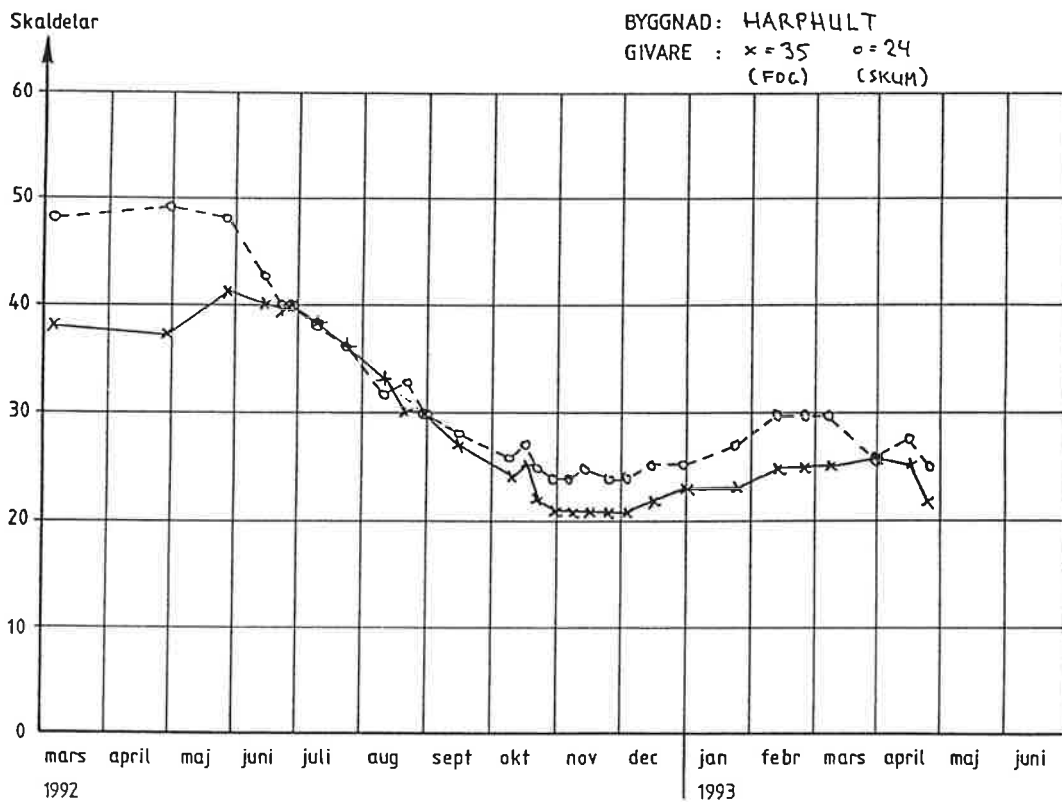
FIG 5. Fuktmätningar på sydfasaden, högt belägna mätpunkter med reparerade fogar. Impregnering utförd 920605.

På sydfasaden är fuktvariationerna väsentligt mer dämpade. De högt belägna mätpunkterna var vid impregneringen mycket blöta. Uttorkningen här sker som väntat långsammare än på västfasaden. Uttorkningen sker dock tillfredsställande snabbt. Under hösten och vintern sker sedan ingen väsentlig uppfuktning. Sannolikt kommer väggen att torka ut helt under innevarande årscykel.

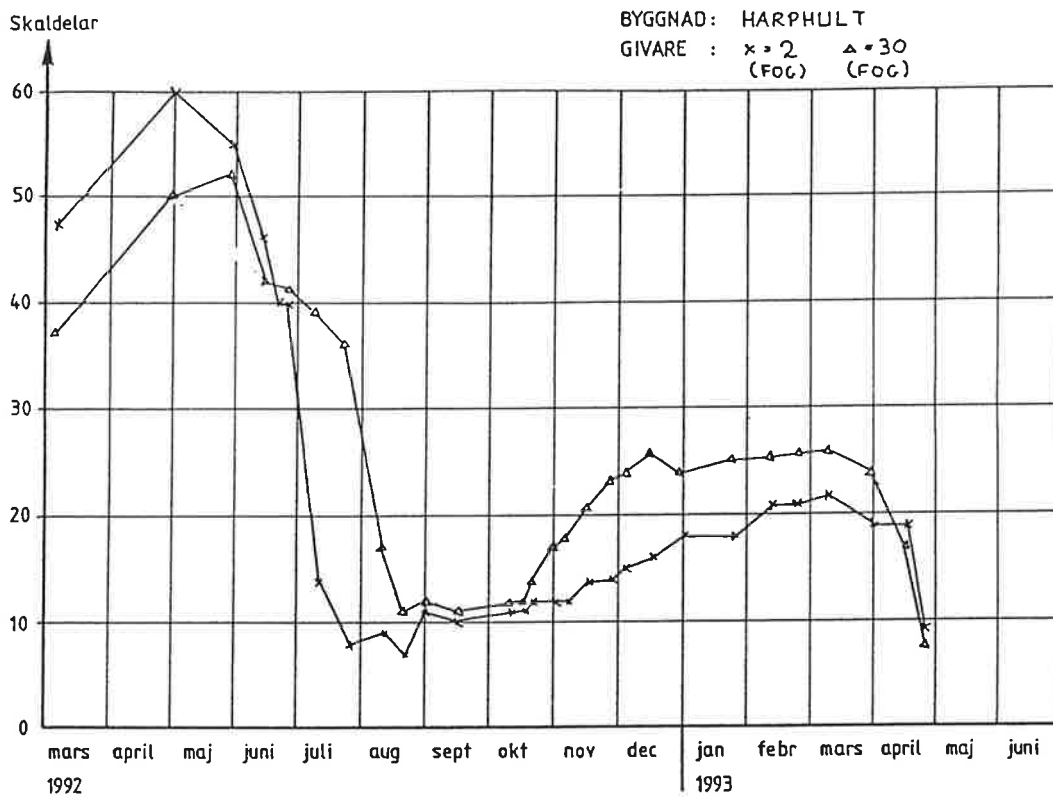
FIG 6. Fuktmätningar på sydfasaden, mitt på fasaden med reparerade fogar. Impregnering utförd 920605.

Sammanfattningsvis verkar impregneringen ha haft avsedd effekt på de delar av fasaden som har intakta fogar. Sydfasadens fukttillstånd sjunker stabilt nedåt medan den icke impregnerade västfasadens fukttillstånd varierar mellan kapillärmättnad och fullständig torrhet.
