## Sprickbildning i puts på isolering - inledande försök Inledande försök på provväggar.

Sandin, Kenneth

2003

## **SPRICKBILDNING I PUTS PÅ ISOLERING** **Inledande försök på provväggar**

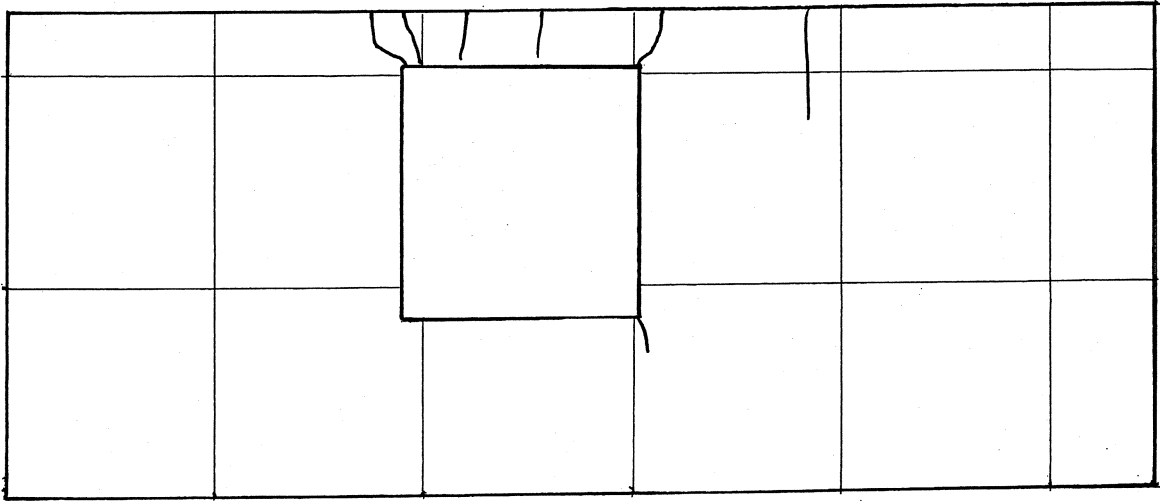
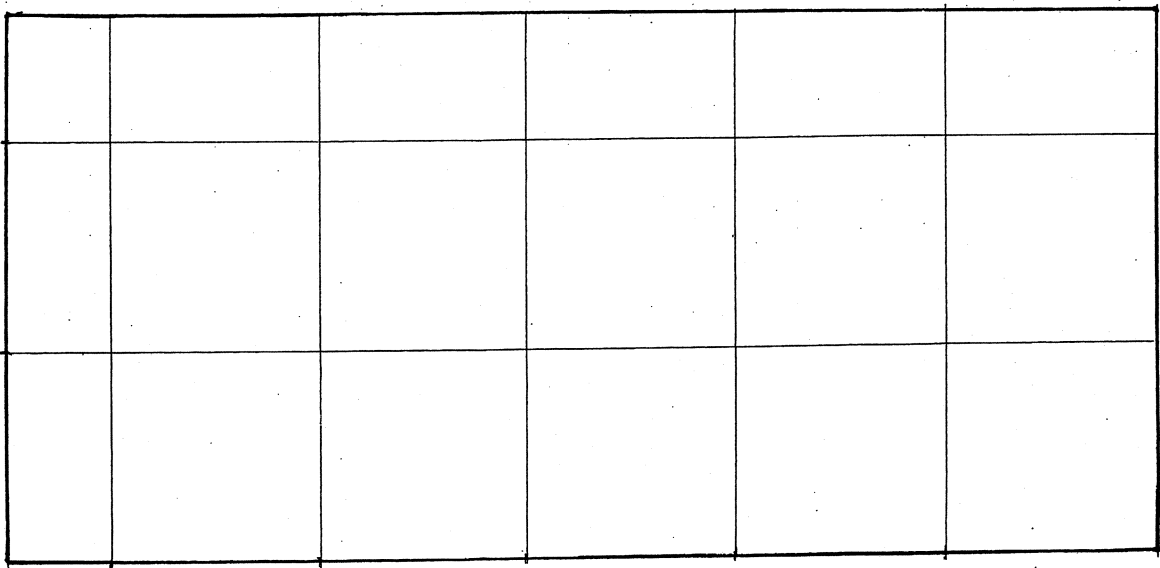
*FIGUR 12. Sprickbildning 2001-10-25.*

De första sprickorna visade sig efter 3 dygn. Härfter skedde en mycket snabb sprickbildning. Även innan den första vattenbelastningen efter 3 veckor fanns omfattande sprickbildning i väggen med fönsteröppning. I väggen utan fönster fanns endast enstaka sprickor vid denna tidpunkt. Efter 4 uppfuktningar/uttorkningar var båda väggarna helt uppspruckna i 0.5-1 m<sup>2</sup> stora sjok.

<i>Datum</i>	<i>Sprickbredd (mm)</i>
25/10	0.08
26/10	0.15
27/10	0.20
10/11	0.25

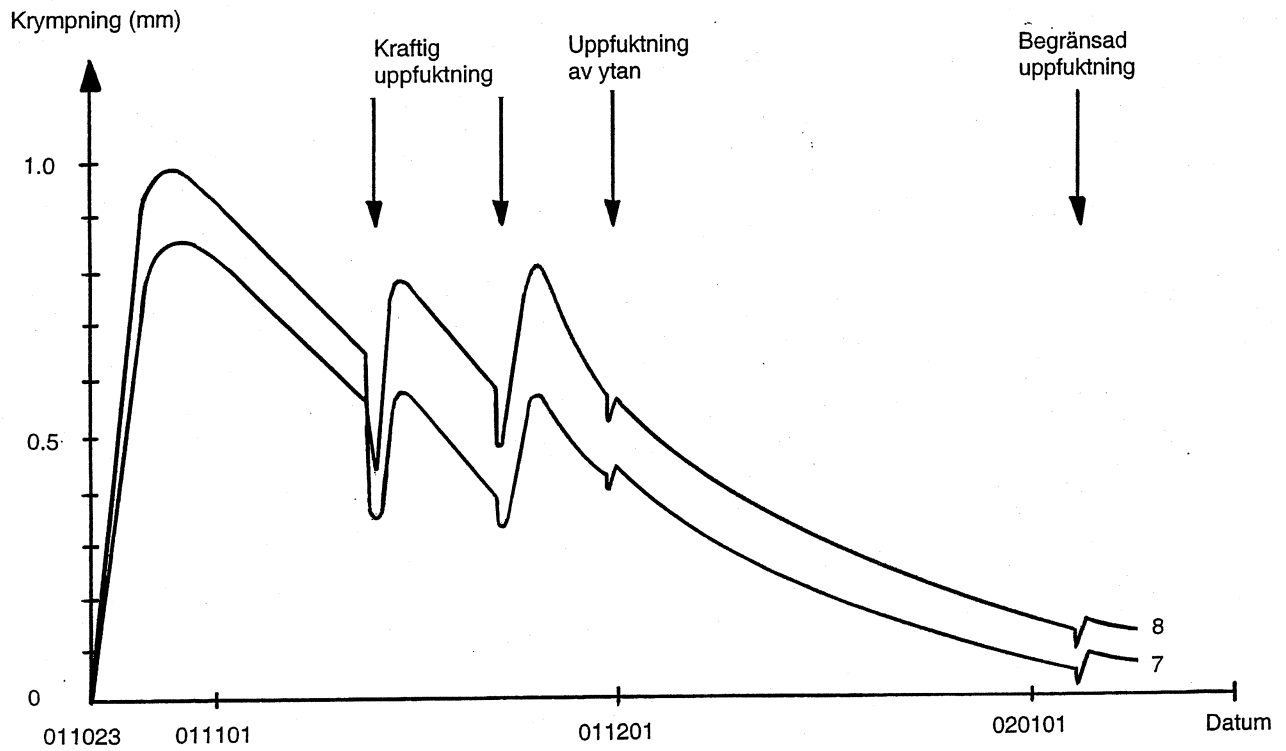
FIGUR 20. Rörelser i den fria putskanten i vägg utan fönster.

Krympningsförloppet enligt FIGUR 20 är intressant och av stor betydelse vid en vidareutveckling av systemen. Den maximala krympningen äger rum efter cirka en vecka och är cirka 1 mm. Härefter minskar krympningen.

Den fria krympningen på motsvarande vägg längd skulle vara 5 – 10 mm. Den verkliga rörelsen är sålunda endast 10 – 20 % av den fria krympningen. Putsen kan alltså inte betraktas som "fri från underlaget". En stor fasthållning måste föreligga. Fasthållningen kan bero på styva infästningar, styvt underlag eller armeringen. Med tanke på den kraftiga fasthållningen torde dilatationsfogar helt sakna betydelse i aktuellt system. Detta framgår även av det faktum att sprickbildning uppstod endast några dm från dilatationsfog.

Att initialkrympningen efter den första veckan börjar återgå för att efter en tid vara lika med noll visar att inbyggda spänningar efterhand relaxerar eller försvinner på grund av sprickbildningen. Detta innebär att risken för sprickor minskar med tiden.

Enligt FIGUR 20 medför varje uppfuktning/uttorkning i början att krympningen ökar. Detta stämmer väl med resultaten i *Sandin 2002*. En konsekvens av detta är att risken för sprickbildning är stor i samband med de första genomfuktningarna av putsen. Detta stämmer väl med sprickutvecklingen enligt avsnitt 3.3. Efter ett antal uppfuktningar/uttorkningar försvinner detta fenomen och rörelsen vid uppfuktning/uttorkning blir relativt begränsad.

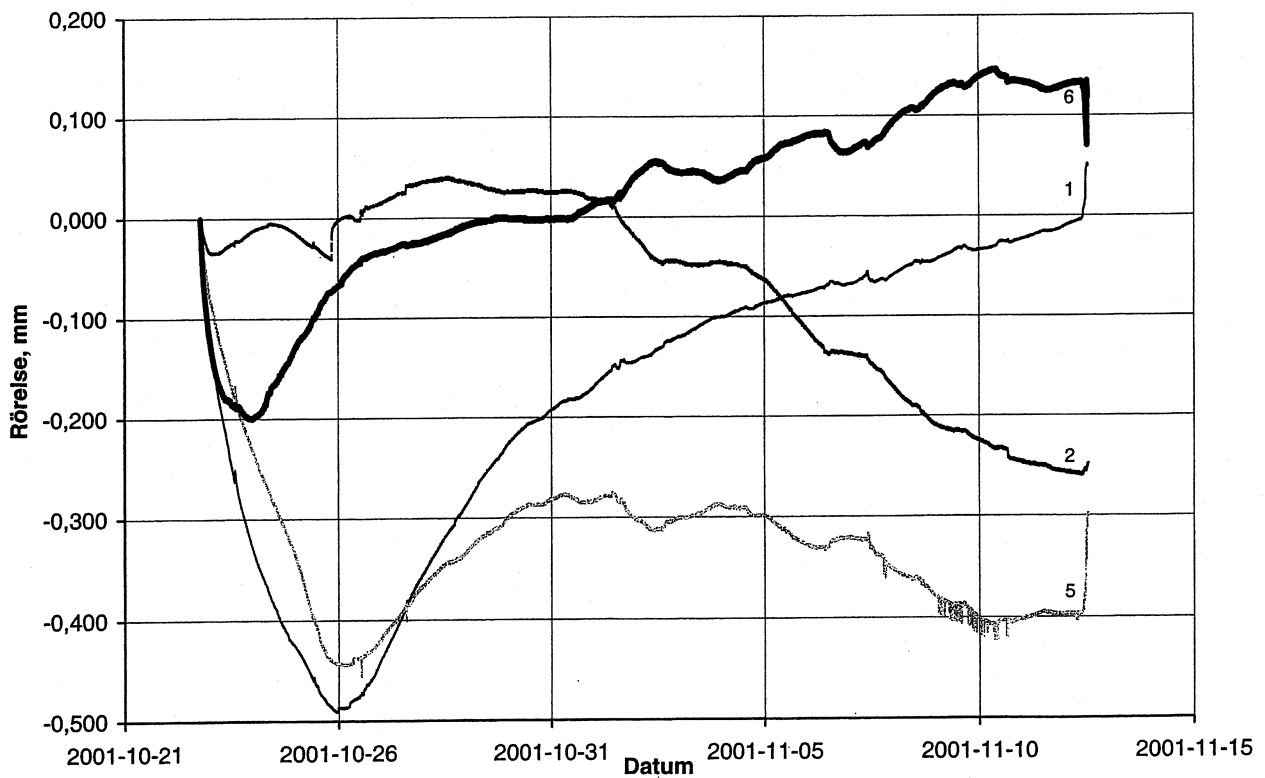
FIGUR 21. Rörelser i fönsteröppningen under initialuttorkningen.

Rörelserna enligt FIGUR 21 – 22 vid fönstret är inte lika entydiga som hos den fria puts-kanten. Ett visst samband kan dock skönjas. Enligt FIGUR 21 rör sig fönstersmygen vid sidorna av fönstret (mätpunkt 1 och 5) bort från fönsteröppningen vid initialuttorkningen. Detta är helt logiskt eftersom de stora putsfälten vid sidorna av fönstret krymper och rör sig mot de fasta inspänningarna vid ytterkanterna. På samma sätt som för den hela väggen återgår denna rörelse mer eller mindre efterhand. Den maximala rörelsen är cirka 0.5 mm. Denna storlek på rörelsen stämmer med rörelsen i den hela väggen.

Rörelserna över och under fönstret är inte helt logiska. Rörelsen hos dessa punkter är starkt beroende av den vertikala krympningen hos putsen vid sidan av fönstret. Olika förklaringar kan ges. Ingen av förklaringarna blir dock entydig. Ett intressant faktum är dock att den övre smygen efter en tid rör sig nedåt.

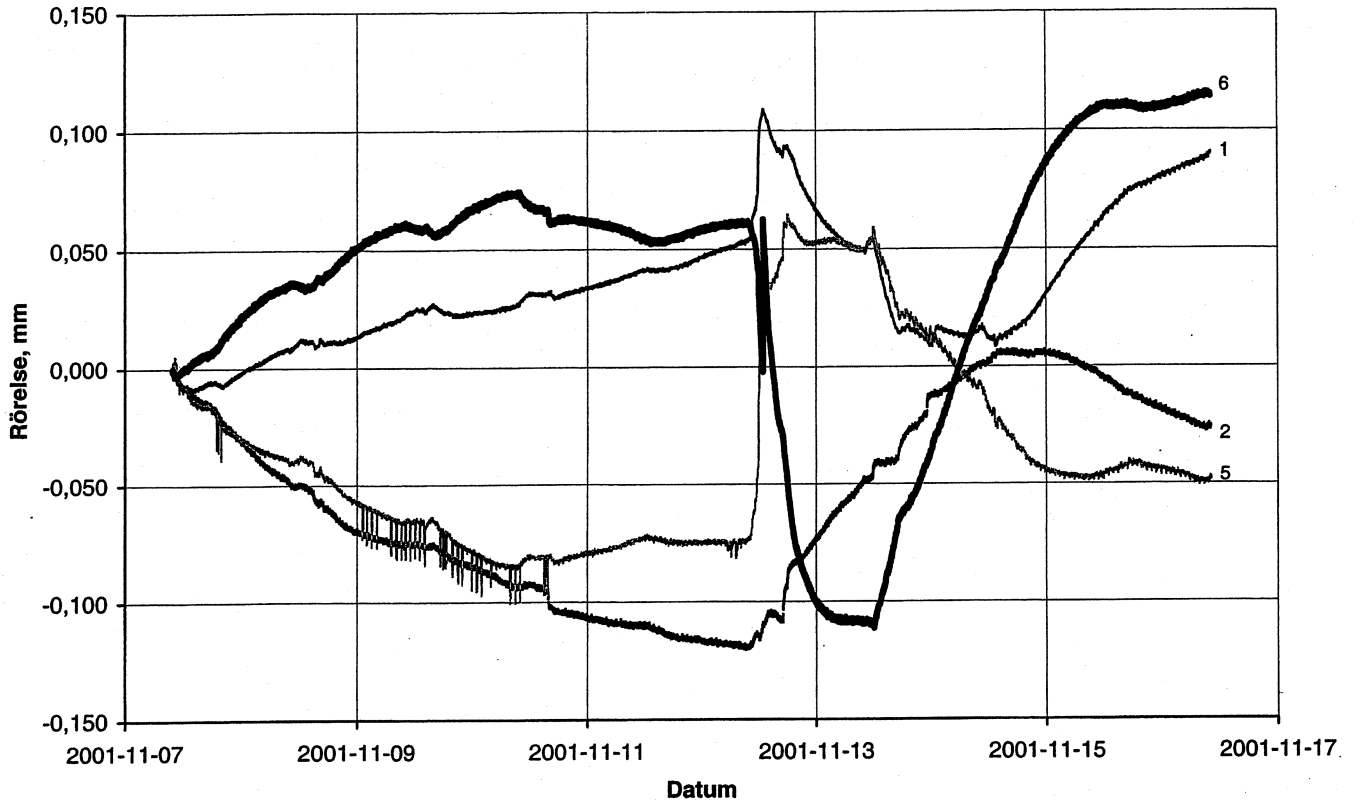
FIGUR 22. Rörelser i fönsteröppningen vid enstaka uppfuktning.

Rörelsen enligt FIGUR 22 vid uppfuktning är helt logisk. Sidorna och underkanten rör sig in mot öppningen beroende på att putsfälten utanför sväller. Putskanten ovanför rör sig däremot bort från öppningen eftersom putsens svällning vid sidan av fönstret totalt är större än svällningen hos den smala putsremsan över fönstret. Rörelsen vid uppfuktningen (maximalt 0.2 mm) är väsentligt mindre än initialrörelsen (0.5 mm). Även detta rörelsemönster visar att det är initialrörelsen som är avgörande för sprickbildningen.
