Sprickbildning i puts på isolering - inledande försök Inledande försök på provväggar.

Avd Byggnadsmaterial

SPRICKBILDNING I PUTS PÅ ISOLERING **Inledande försök på provväggar**

ISRN: LUTVDG/TVBM--03/3108--SE (1-37)

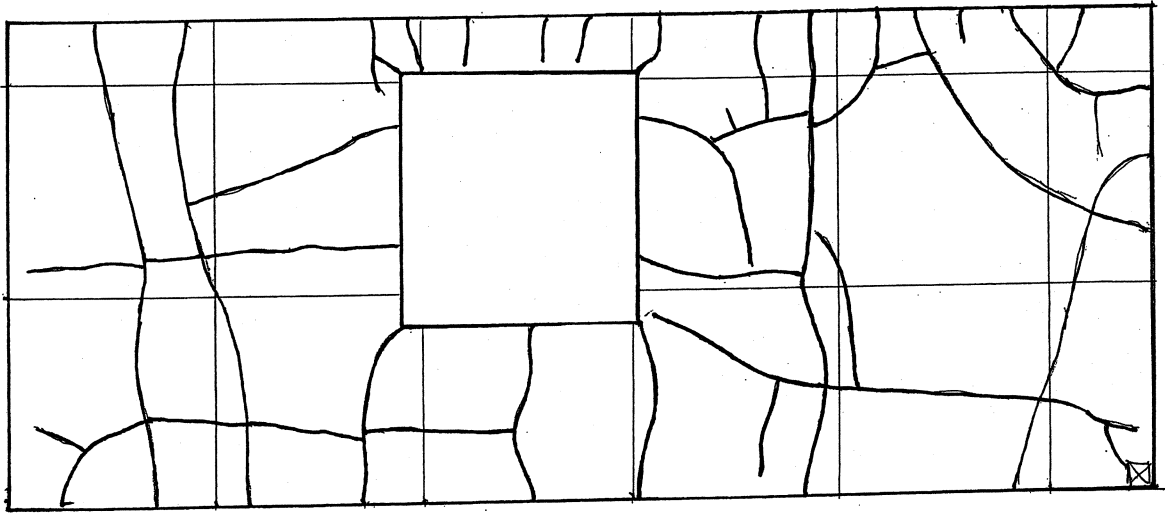
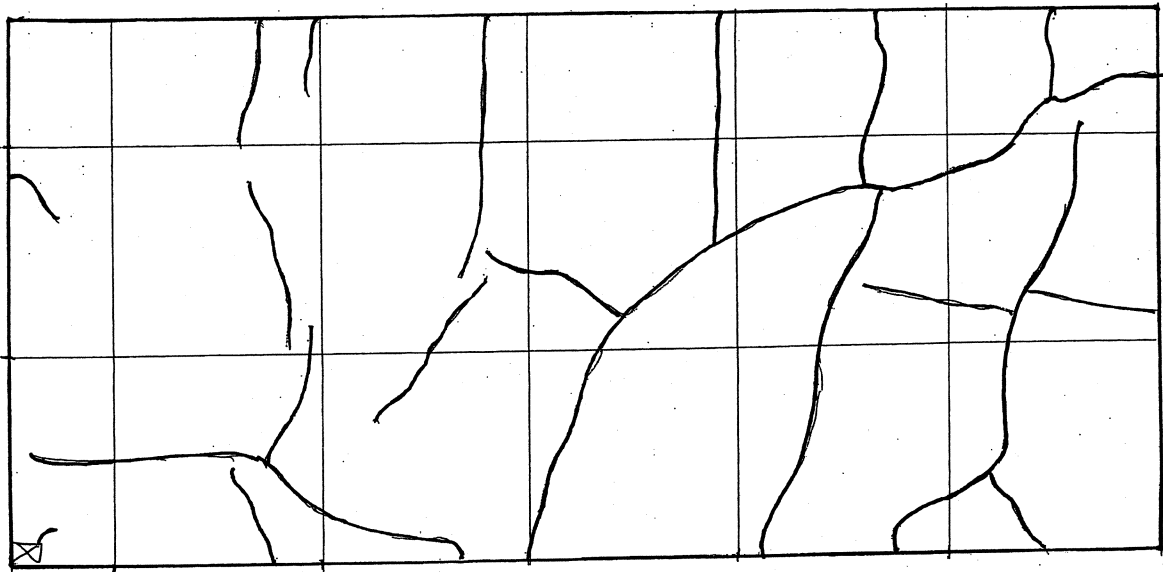
FIGUR 16. Sprickbildning 2002-01-04.

De första sprickorna visade sig efter 3 dygn. Härefter skedde en mycket snabb sprickbildning. Även innan den första vattenbelastningen efter 3 veckor fanns omfattande sprickbildning i väggen med fönsteröppning. I väggen utan fönster fanns endast enstaka sprickor vid denna tidpunkt. Efter 4 uppfuktningar/uttorkningar var båda väggarna helt uppspruckna i 0.5-1 m² stora sjok.

Utvecklingen av sprickbildningen stämmer helt med de teoretiska beräkningarna. Den första sprickan kommer mitt i putsfältet och därefter sker ny sprickbildning i de nya frikopplade putsfälten. Detta gäller både de horisontella och de vertikala sprickorna. De sneda sprickorna hänger främst samman med fasthållning mot rörelser vinkelrätt mot putsen vid kramlor.

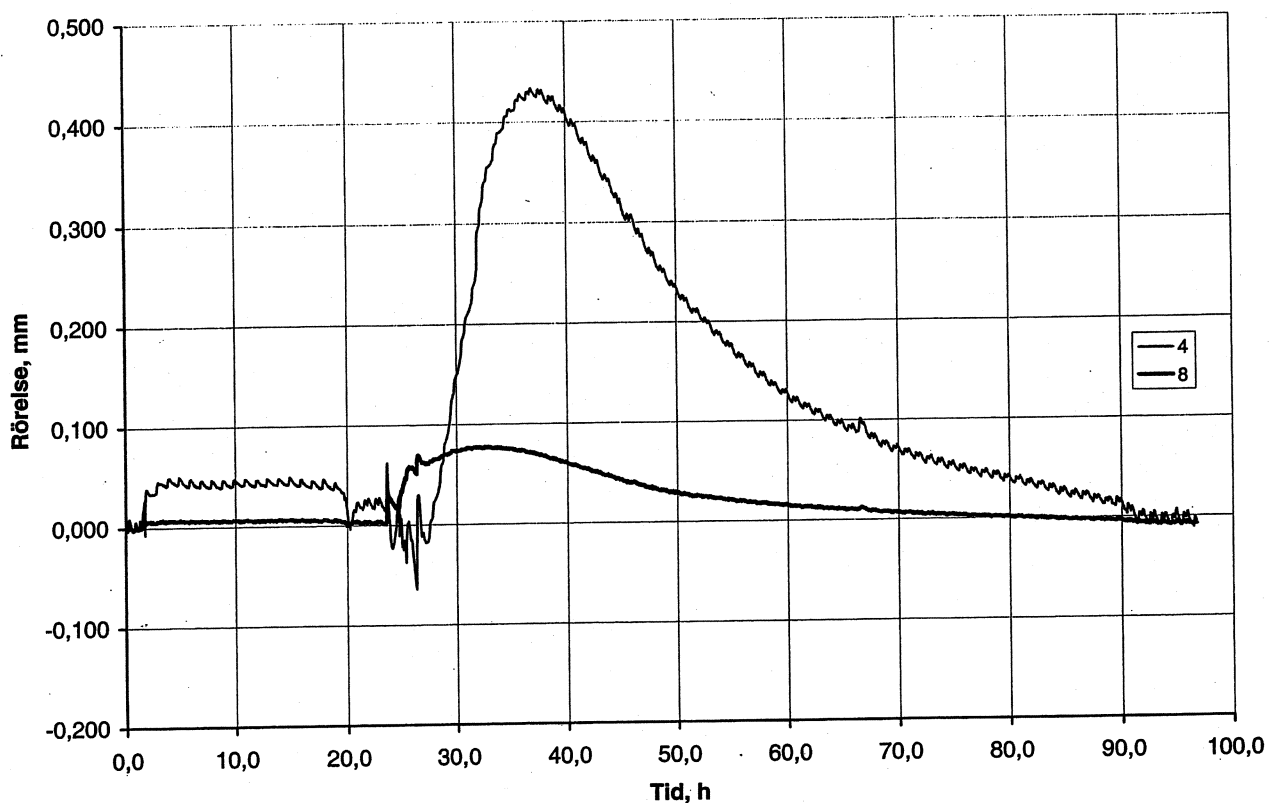
FIGUR 25. Putsens max – och minrörelser under uppfuktning.

Rörelserna måste betraktas som mycket stora men samtidigt logiska. Mitt i fältet är rörelserna stora (mätpunkt 4 och 5) och vid kanterna små (mätpunkt 1 och 8). Totala rörelsen i fältmitt är i storleksordningen 0.4 mm. Vid uppfuktning buktar putssjoket utåt på mitten och vid uttorkning inåt.
