## Risker vid naturgasuppvärmning i bostäder : Etapp 2: brandrisker och behovsbedömning av kontrollåtgärder

Holmstedt, Göran; Ondrus, Julia

1989

Etapp 2. Brandrisker och behovsbedömning  
av kontrollåtgärder

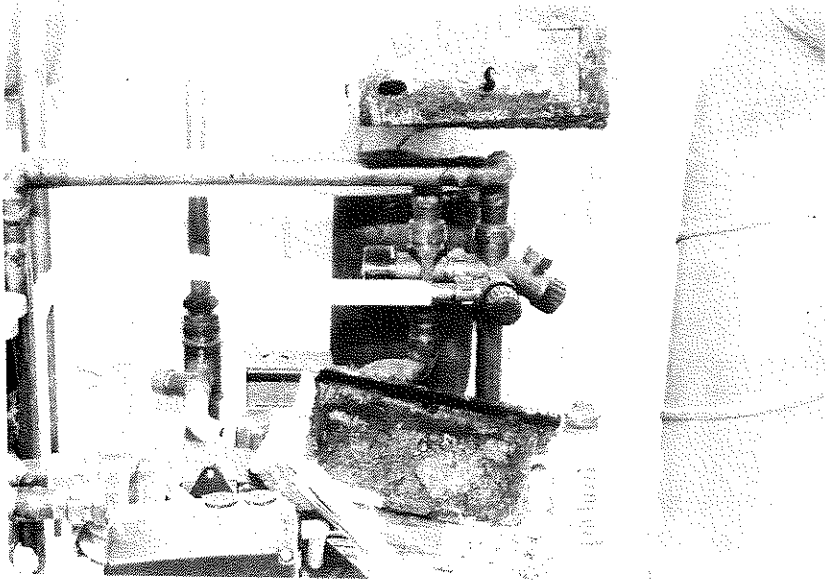
Rostskador p g a kondensvatten har upptäckts på en villapanna i Dalby (se bild 4.1 och 4.2).

Bild 4.1 Rostskador på inspektionslucka – villapanna i Dalby

Konsekvensen av ovan nämnda fel är risken för perforering av avgaskanalen och därmed läckage av rökgaser i utrymmen där människor vistas.

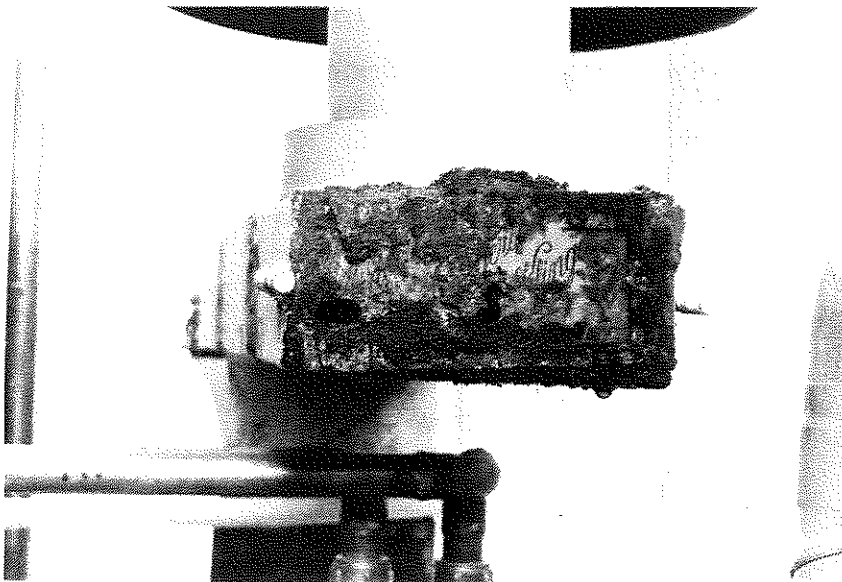
Bild 4.2 Närbild på rostskador – villapanna i Dalby

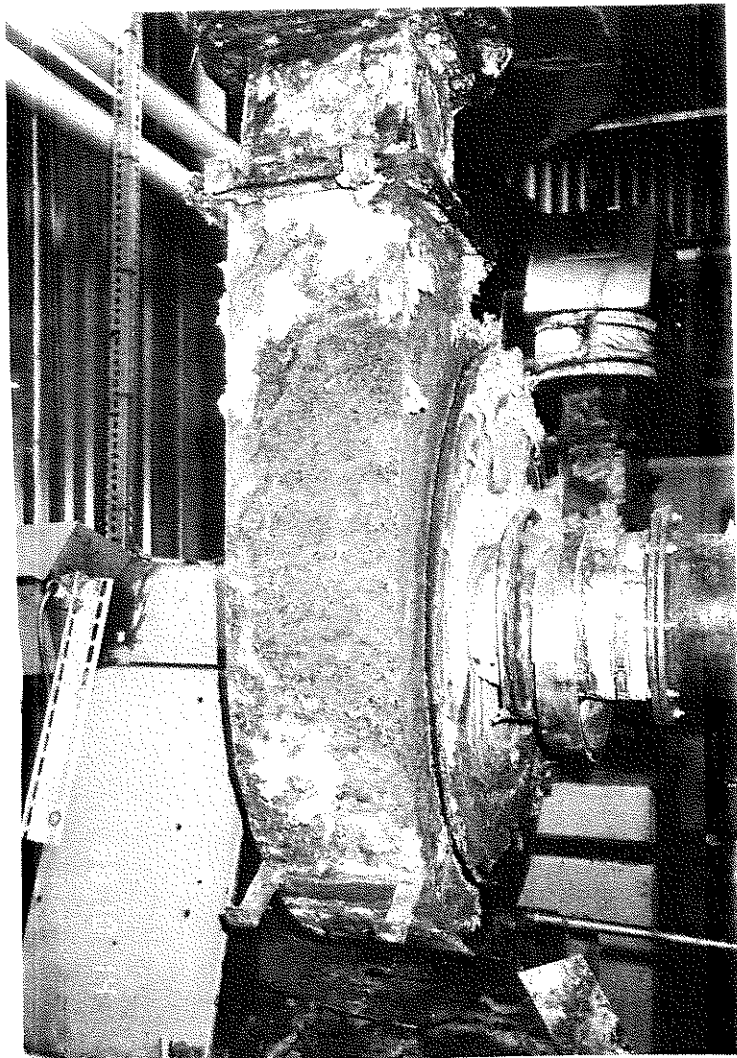
Likaså har en del av anläggningen i en panncentral för ett bostadsområde med 2-planshyreshus (HSB) i Södra Sandby blivit förstörd av rostangrepp (se bild 4.3) genom kondensvatten. Där har kondensvattnet sugits tillbaka från avgaskanalen in i fläkten.

Bild 4.3 Rostangrepp på anläggningen i en panncentral i Södra Sandby

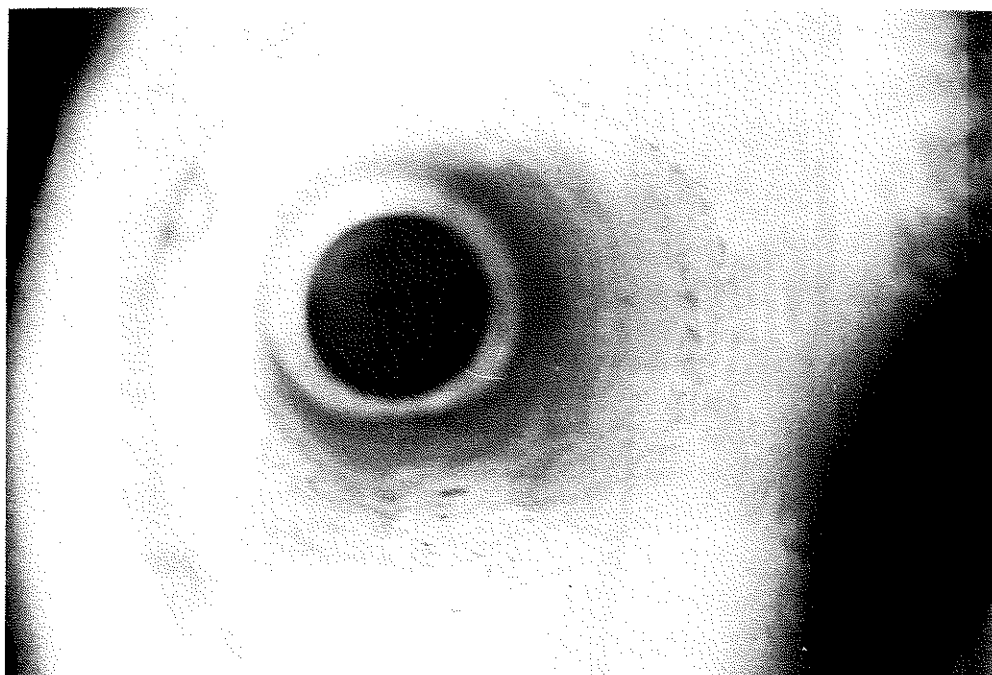
Bild 4.4 visar angrepp inuti avgaskanalen från en vägghanna (terminal). Röret är av aluminiumlegering – vitt pulver ligger på botten av röret.

Sedimentet har analyserats i laboratoriet. Resultaten visar att innehållet består av sand-, damm- och fiberpartiklar från luften. Partiklarna har en hinna av aluminiumsulfat och aluminiumoxid. Dessa ämnen bildas genom normal korrosion i ett rör med luftflöde.

Bild 4.4 Skador på avgasröret från en vägghanna.
