1977

DIVISION OF STRUCTURAL MECHANICS AND CONCRETE CONSTRUCTION · BULLETIN 59

OVE PETTERSSON

NÅGRA BYGGNADSKATASTROFER
GENOM TIDERNA

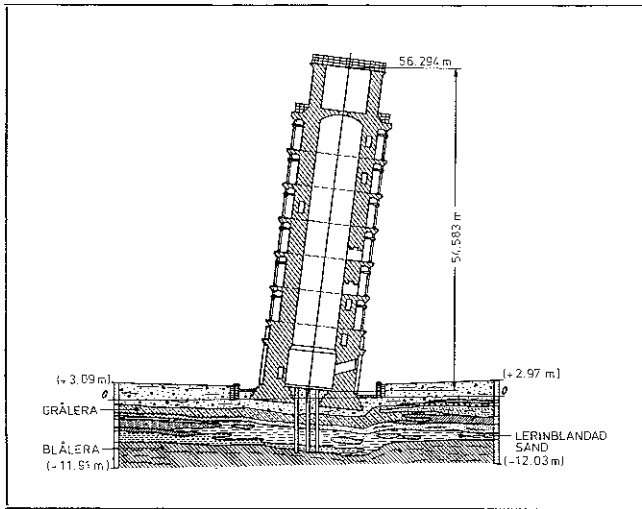
Fig 3. Kampanilen — det lutande tornet — i Pisa, byggd 1173 till omkring 1350

Naturligen inträffade skador och brott för utförda byggnader också under dessa tidsperioder. Ett av de mera kända exemplen utgör den cylindriska, 55 m höga kampanilen — det lutande tornet — i Pisa, uppförd 1173 till omkring 1350. Dess lutning, som nu uppgår till ca 5,4°, beror på ojämna sättningar i marken, uppkomna redan under byggnadstiden (fig 3). Ett annat, uppmärksammat, storskaligt exempel är Hagia Sofia, Vishetskyrkan i Istanbul, medeltidens väldigaste byggnadsverk, uppfört 532—537 under härskarparet Justinianus och Theodora (fig 4). Kyrkans första takkupol störtade in och ersattes i direkt följd av den nuvarande kupolen, som i förhållande till den instörtade har en väsentligt större hjässhöjd (fig 5). Erfarenheterna av inträffade incidenter utnyttjades för utveckling av matematiska och geometriska konstruktionsregler av tumregelkaraktär — tex *Leon Battista Albertis* dimensionsregler för stenvalvbroar från 1485 (fig 6) eller *Carlo Fontanas* motsvarande regler från 1694 för utformning av murad rotationskupol (fig 7), inspirerade av bl a *Michelangelos* kupol i Peterskyrkan i Rom.

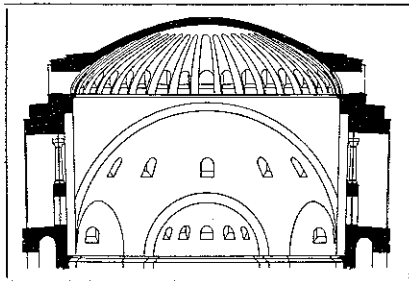
Fig 5. Hagia Sofias första takkupol, vilken störtade in — rekonstruktionsstudie

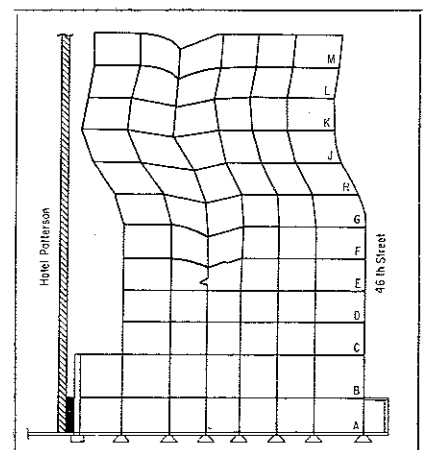
Fig 10. Rekonstruerat instabilitetsbrott för kollaps den 2 mars 1904 av *Darlington Apartment Hotel* i New York

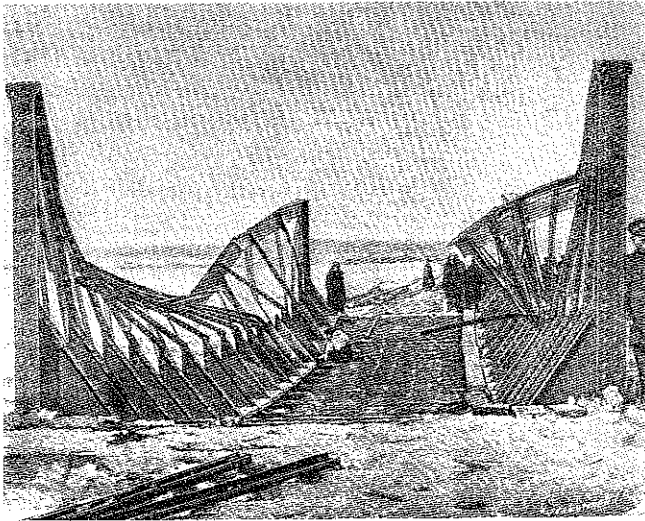
Fig 11. Öppen fackverksbro med sidoutknäckt övre tryckfläns — en vanlig kollapsform under slutet av 1800-talet och början av 1900-talet

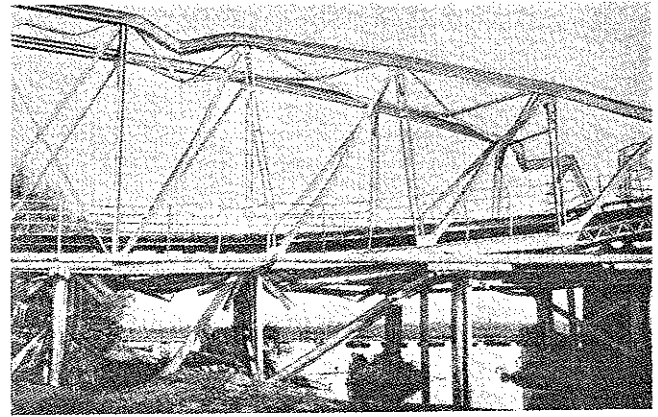
Fig 12 (th). Kollaps i samband med provbelastning den 22 september 1892 av fackverksbro över Morawa vid Ljubitschewo i Serbien

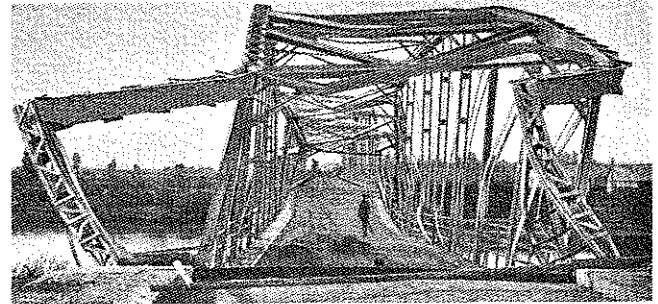
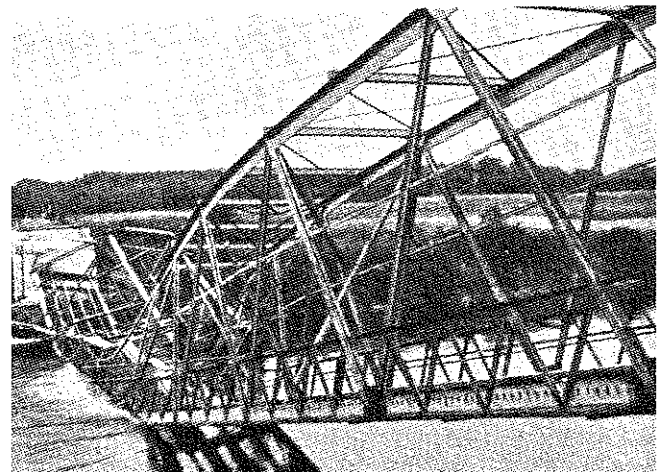
Fig 13. Kollaps den 14 maj 1913 i samband med förstärkningsarbeten av bro vid Gütikhausen i kantonen Zürich i Schweiz

de till angiven dimensionerande last var flertalet av fackverksbalkarnas tryckta stänger underdimensionerade med hänsyn till knäckning. Underdimensioneringen var dock ej större än att bron användes för trafik i ursprungligt skick under mer än 30 år. Därefter beslöt man att förstärka bron och en byggnadsfirma inledde detta arbete i maj 1913. För att underlätta ett rationellt arbetsförfarande löskopplade firman några vindförbandssträvor och tvärreglar mellan fackverksbalkarnas tryckflänsar inom en begränsad del av spannet. Detta skedde utan någon kontrollerande spänningsberäkning. Ingreppet ledde till att tryckflänsarna knäckte ut och bron kollapsade den 14 maj 1913 (fig 13).

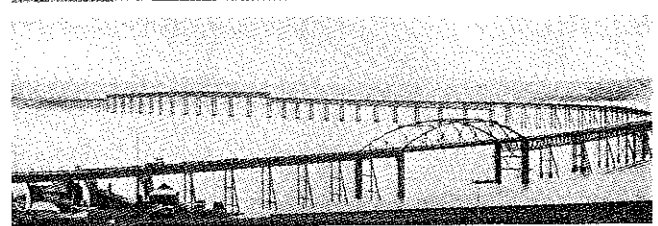
Fig 14. Fackverksbro i 88 spann över Firth of Tay vid Dundee i Skottland. Bron kollapsade den 29 december 1879, varvid 200 människor omkom

1877 uppfördes över Firth of Tay vid Dundee i Skottland en järnfackverksbro i 88 spann med en total längd av 3 160 m (fig 14). Brodelarna hade en konstruktivt olämplig utformning och var

därutöver utförda i billigt, lågvärdigt järn och med en utförandeteknik med påtagliga brister. Redan under bronns byggande medförde en kraftig vind brott i några bropelare, varvid två fackverks-spann störtade. Cirka två år efter färdigställande, den 29 december 1879, blev bron utsatt för en mycket kraftig vindpåverkan med vindhastigheter upp mot 40 m/s. För mest utsatta bropelare motsvarar detta ett beräknat vindmoment av 12,7 MN m. Beräknat stabiliserande moment var 12,15 MN m. Då ett tåg just passerade bron, kollapsade denna och 200 människor dränktes i floden.

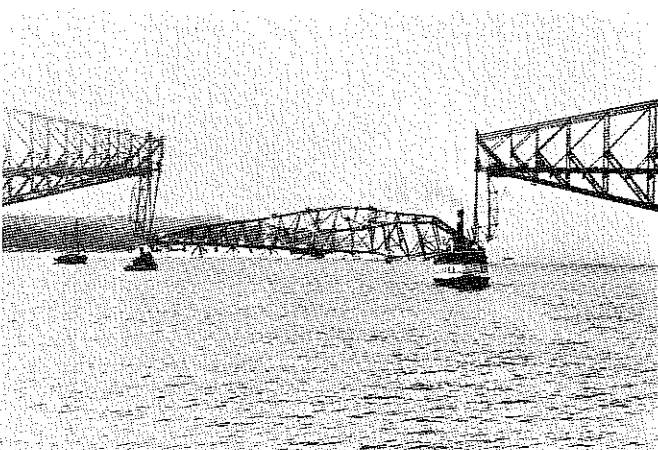
Fig 20 (t v). Det inhängda mittspannet för den andra Quebec-bron störtar under upphissning

I september 1916 var båda landspannen och mittspannets båda konsoler utbyggda. Det inhängda mittspannspartiet hade byggts vid flodstranden och flottats ut i position för lyft och inhängning. Partiet var 195 m långt och hade en egentygnd av 5 000 t. Kl 08.50 den 11 september var mittspannspartiet i position för upplyftning (fig 19). Denna gick programenligt fram till 10.50, då en av de fyra upphängningsbyglarna rutschade ur sin upplagsanordning och mittspannspartiet störtade ner i floden (fig 20). Vid tillfället var vindstyrkan låg. Vid kollapsen omkom 13 människor.

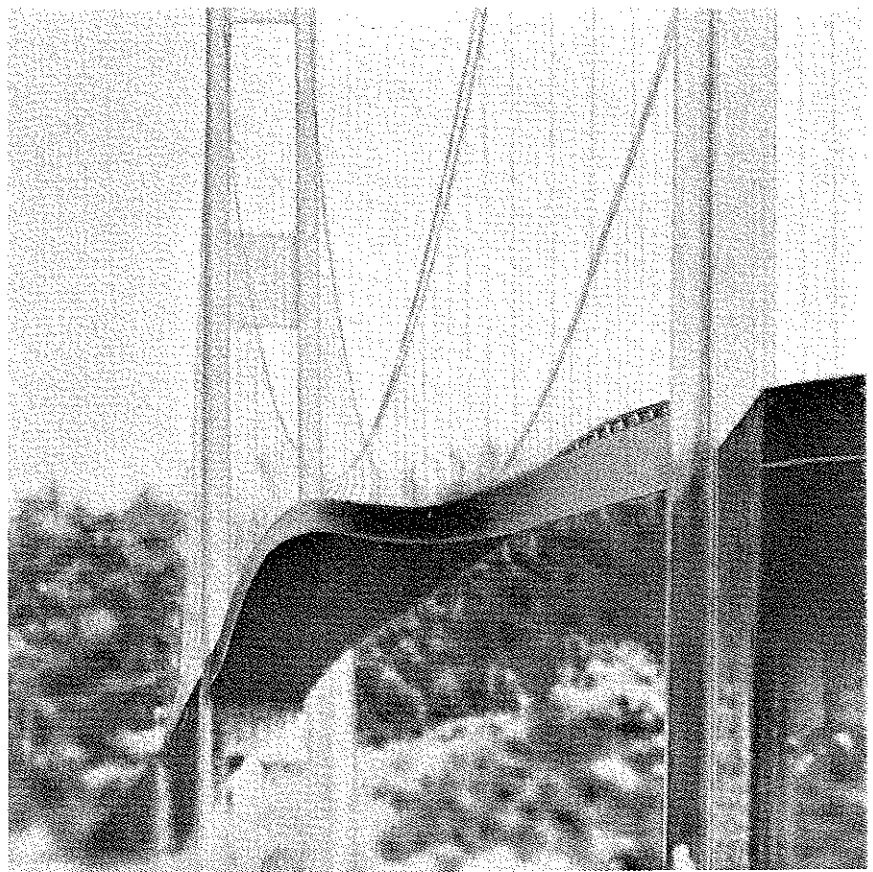
Den kanske mest bekanta konstruktion, som i sen tid störtat samman genom svängningar från virvelavlösningar, är Tacoma Narrows Bridge, en av de större amerikanska hängbroarna med en fri spannvidd för huvudfacket av 853 m. Bron, som öppnades för trafik den 1 juli 1940, blev den 7 november samma år utsatt för följande händelseförlopp. Tidigt på morgonen blåste en tämligen kraftig vind, som genom periodiska virvelavlösningar kring farbanekonstruktionen försatte bronns huvudspänn i en svag vertikal svängningsrörelse. Kl 05.00 hade vinden mojnats väsentligt och den vertikala svängningsrörelsen dämpats praktiskt taget helt. Kl 08.00 hade vindstyrkan ökat kraftigt till 17 m/s och bronns huvudspänn befann sig nu åter i en vertikal svängningsrörelse — denna gång med något kraftigare amplituder. Denna svängningsrörelse, vars frekvens uppmättes till 36 svängningar/min, fortgick relativt oförändrad till ungefär kl 10.00. Därvid ökade vindhastigheten något till 19 m/s. Vid denna tidpunkt inträffade — troligtvis beroende på en lokal glidning av hängstagens kabelinfästningar i fackmitt — en plötslig övergång från de mätliga vertikalsvängningarna till mycket våldsamma torsionssvängningar med amplituder på upp mot 45° (fig 22).

Fig 22. Tacoma Narrows Bridge under vindinducerade torsionssvängningar den 7 november 1940

Dessa torsionssvängningar, som verkade med så låg frekvens som 12 sv/min, förmådde hängbron motstå under ca en timme. Därpå inträdde inom loppet av några få minuter brott i ett stort antal av hängstagsinfästningarna i farbane-konstruktionen, vilket medförde, att denna inom huvudspannet lösgjordes från den övriga delen av bron och störtade ned i floden. Samtidigt inträffade sekundärt kraftiga, åt flodstränderna riktade utbökningar av hängbrotornen samt djupa nedsjunkningar av brons sidospänn.

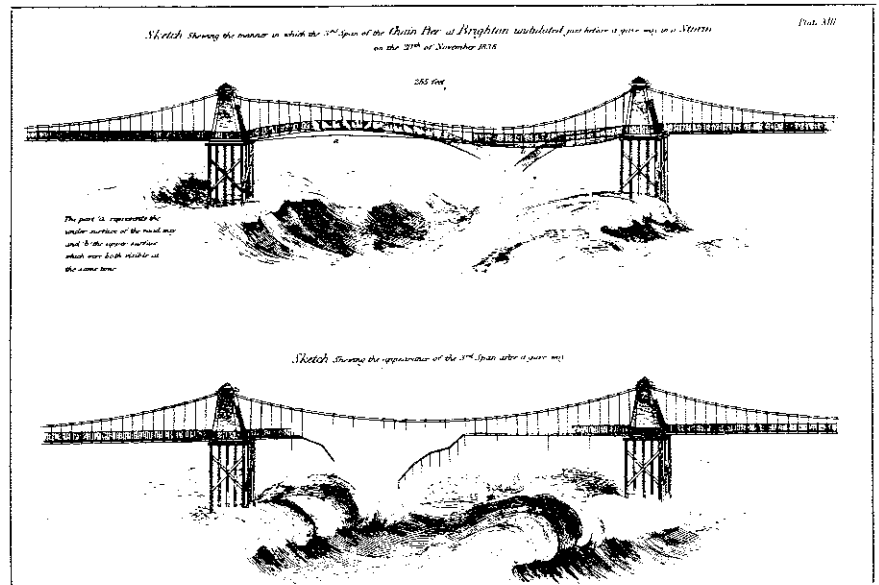
Fig 23. Överstelöjtnanten Reids skisser över Brighton Chain Piers kollaps den 30 november 1836

"The upper one of the two sketches annexed, shows the greatest degree of undulation it arrived at before the roadway broke; and the under one shows its state after it broke...".

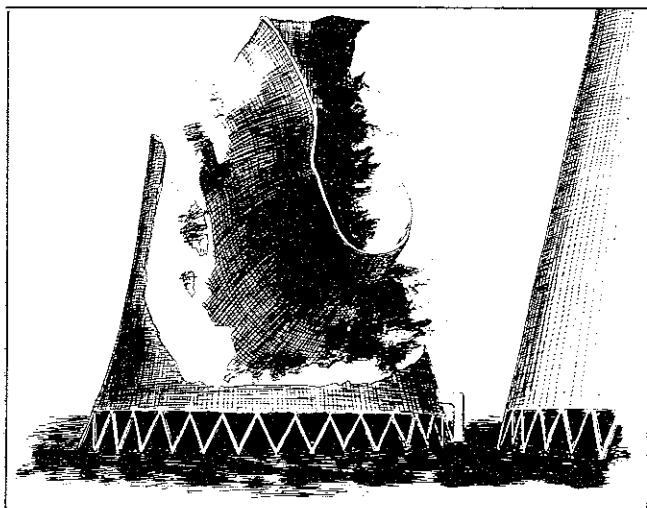
Fig 25 (tv). Kollaps av hyperboloidformat kyltorn vid koleldat kraftverk i Yorkshire i England

Ett mycket uppmärksammat, sentida, vindrelaterat katastroffall utgör kollapsen den 1 november 1965 av tre hyperboloidformade kyltorn inom en grupp av åtta torn vid ett koleldat kraftverk i Yorkshire i England (fig 25). Tornen var utförda i armerad betong och det primära brottet var av typen dragbrott inom den nedre delen av hyperboloidskalerna. Vid brotttillfället var vindhastigheten 23 m/s. Dimensionerande vindlast hade valts med utgångspunkt från resultat av vindtunnelundersökningar, genomförda för ett enstaka torn.

Kyltornens rekonstruktion genomfördes med ökad skaltjocklek och med väsentligt ökad generatrisarmering inom skalens nedre randparti. Därutöver ledde erfarenheterna från kollapsen till en rekommendation för framtida kyltornsgupper av ett minsta fritt basavstånd på 1 1/2 basdiameter.

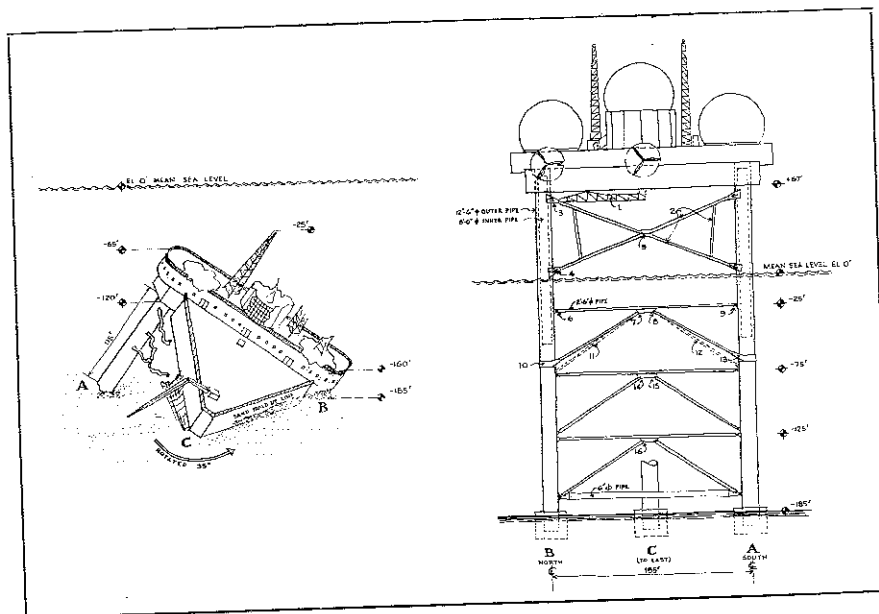
Fig 28. Kollaps den 15 januari 1961 av radarplattform utanför New York Harbour

serna registrerades vid en kombination av våglängden 36 m och våghöjden 3 m. Denna våglängd överensstämmer med avståndet mellan ett ben och vertikalplanet genom de båda andra benen och vågorna verkar därför vid denna våglängd dynamiskt synkront mot plattformens samtliga tre ben.

Inspektioner visade lokala defekter i fackverksförstyvningarna och i dessas infästningar i plattformens ben. Reparation av defekterna ledde till minskade svängningsamplituder för plattformen. Den 12 september 1960 passerade orkanen "Donna" de aktuella farvattnen och plattformen blev då utsatt för en vind- och vågpåverkan, som överskred de för dimensioneringen valda värdena. Brott inträffade därvid i fackverksförstyvningarna inom ett av vertikalplanen och på en nivå av ca 23 m under vattenytan. En storm i december samma år förstörde ytterligare omfattningen av brottet i fackverksförstyvningarna.

Den 15 januari 1961, innan de uppkomna skadorna hade hunnit bli helt åtgärdade, kollapsade plattformen under en vinterstorm vid en vindhastighet av 28 m/s och vid en våghöjd, som inte översteg 12 m. Plattformen sjönk till botten och lokaliserades horisontalförskjuten ca 180 m och roterad ca 35° i förhållande till sin ursprungliga position. Den tillsatta haverikommissionen analyserade också säkerheten för gruppens båda övriga radarplattformar. Resultatet blev, att dessa senare övergavs och förstördes.

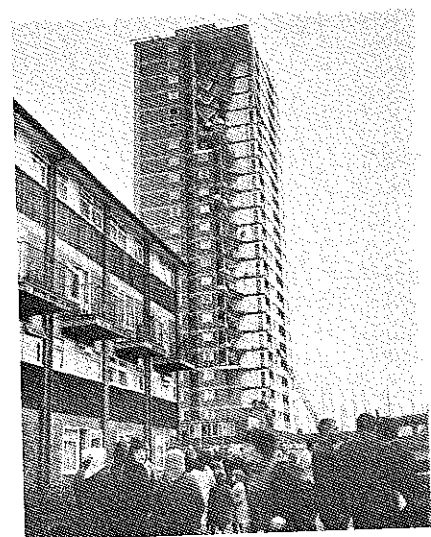
Fig 29. Fortskridande ras, orsakat av en gasexplosion i en hörnlägenhet på 18:e våningen, Ronan Point, Newham, London, den 16 maj 1968

väntat sig, nämligen benägenheten till fortskridande ras vid en lokal skada. Byggnaden, i vilken det fortskridande raset inträffade, är ett 22 våningars bostadshus, ingående i ett saneringsprogram om 1 000 lägenheter i Canning Town, Newham, London. Byggnaden är utförd med prefabstomme enligt system Larsen-Nielsen. Stommen består av bärande betongväggar, sammansatta av prefabricerade betonglameller med höjd 2,4 m, längd 2,7 m och tjocklek 15 à 17,5 cm. Bjälklagen utgörs av hålelement med spännvidd 3,9 à 4,5 m, bredd 2,7 m och tjocklek 17,5 cm. Raset initierades av en gasexplosion i en hörnlägenhet på 18:e våningen. Genom en läcka i gasinstallationen hade gas strömmat ut i lägenheten under natten och när en hyresgäst på morgonen tände gasspisen, uppstod en explo-

sion. Explosionstrycket var relativt måttligt, uppskattat till 30 å 40 kPa. Den hyresgäst, som befann sig i explosionslägenheten undkom med lättare chock- och brännskador och kunde senare själva ta sig ur lägenheten.

Explosionstrycket var dock tillräckligt för att trycka ut tre bärande väggelement ur explosionslägenhetens gavelvägg. I våningen ovanför var hållfastheten i fogarna mellan väggelementen och mellan vägg- och bjälklageelementen ej tillräcklig för att explosionsskadan skulle kunna överbryggas. Hela hörnkonstruktionen ovanför 18:e våningen föll därför ned på underliggande våningsplan och initierade ett fortskridande ras genom samtliga hörnlaggenheter ända ner till markplanet. Genom lyckliga omständigheter begränsades antalet omkomna till fem.

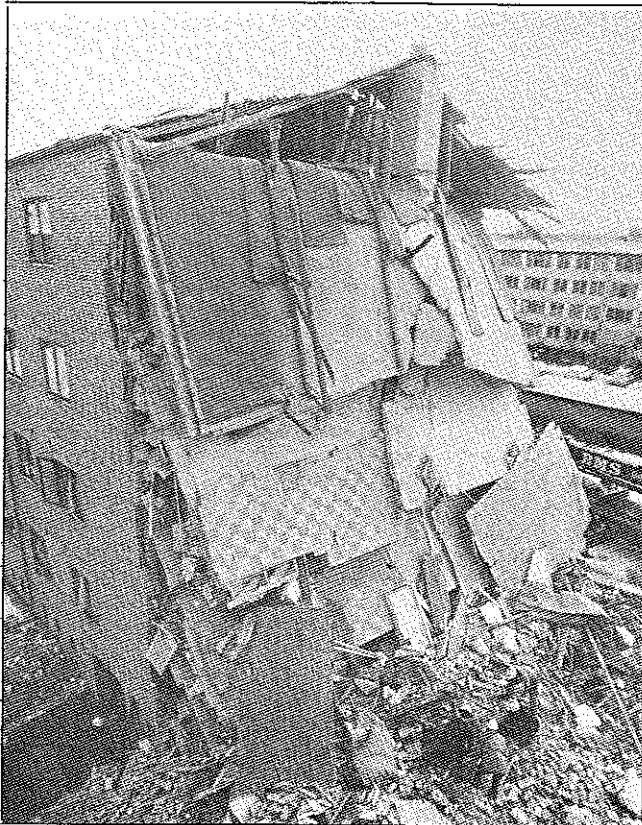
Fig 30. Fortskridande ras, orsakat av en gasexplosion i källaren i ett 4 våningars bostadshus i en av Københavns förorter, Skovlunde, den 2 december 1973

Liknande byggnadsras som i Ronan Point har också inträffat på flera andra håll. Vi begränsar oss i detta sammanhang till endast ett ytterligare exempel. Den 2 december 1973 inträffade en gasexplosion i källaren i ett 4 våningars bostadshus i Københavns förorter, Skovlunde (fig 30). Källarväggarna trycktes ut av explosionen i ett gavelfack. Det ovanförliggande bjälklaget av korsarmade betongplattor veks ned och blev hängande i sin kontinuitetsarmering över den första invändiga tvärväggen.

Ett fortskridande ras utlöstes, som omfattade gavelfackets samtliga fyra våningar. Två personer omkom vid olyckan.

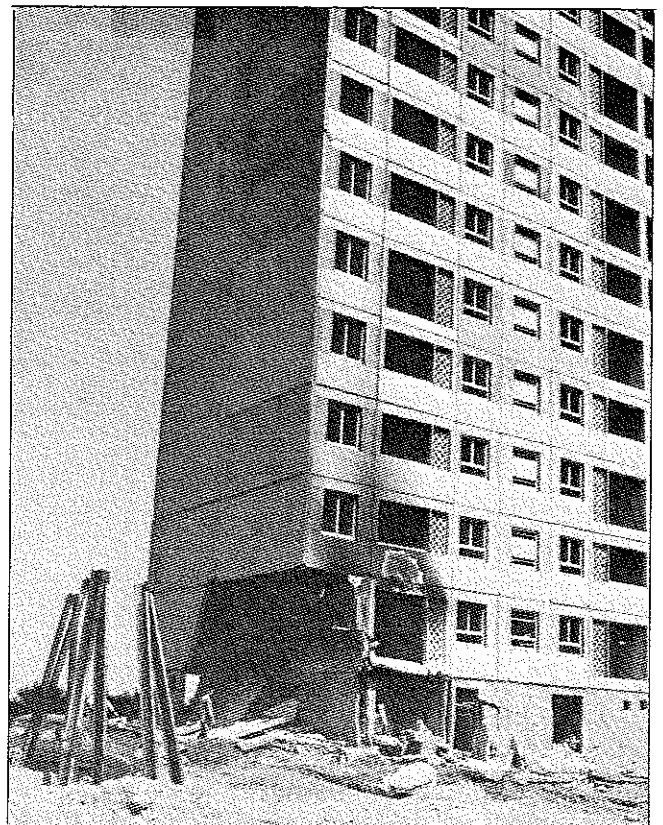
Fig 31. Lokal skada som följt av en explosion i andra våningen av ett elementbyggt betonghus i Algeriet. Utformningen av den bärande stommen, dimensionerad för jordbävningpåverkan, har förhindrat uppkomsten av fortskridande ras

Som jämförelse med de båda relaterade exemplen på fortskridande ras är den i fig 31 visade explosionsskadan, inträffad i Algeriet, av intresse. En explosion i andra våningen gav därvid lokalt betydande skador på bl a bärande väggar i ett elementbyggt betonghus. Genom att fogarna mellan elementen utförts med hög hållfasthet för att möta ställda krav på motståndsförmåga mot jordbävningpåverkan hade den ovanförliggande stommen kunnat överbrygga skadan och förhindrat uppkomsten av ett fortskridande ras.
