DIVISION OF STRUCTURAL MECHANICS AND CONCRETE CONSTRUCTION · BULLETIN 59

OVE PETTERSSON

NÅGRA BYGGNADSKATASTROFER  
GENOM TIDERNA

LUND INSTITUTE OF TECHNOLOGY · LUND · SWEDEN · 1977

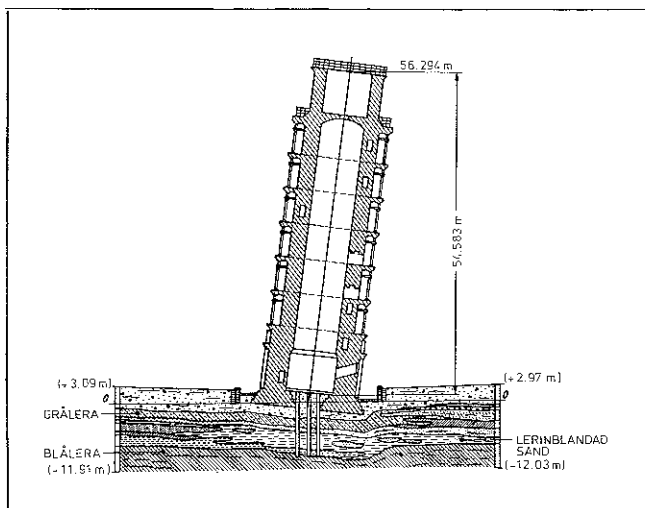
Fig 3. Kampanilen — det lutande tornet — i Pisa, byggd 1173 till omkring 1350

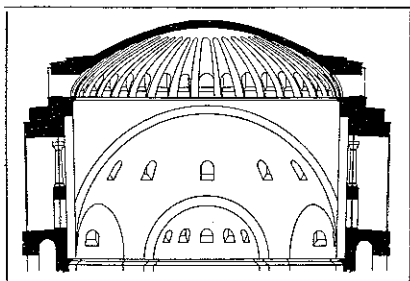
Fig 5. Hagia Sofias första takkupol, vilken störtade in — rekonstruktionsstudie

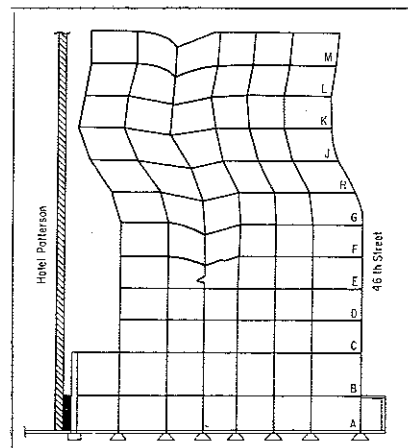
Fig 10. Rekonstruerat instabilitetsbrott för kollaps den 2 mars 1904 av *Darlington Apartment Hotel* i New York

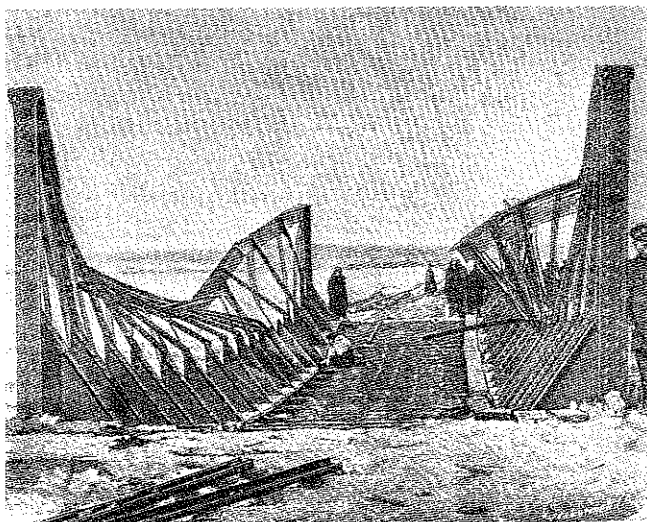
Fig 11. Öppen fackverksbro med sidoutknäckt övre tryckfläns — en vanlig kollapsform under slutet av 1800-talet och början av 1900-talet

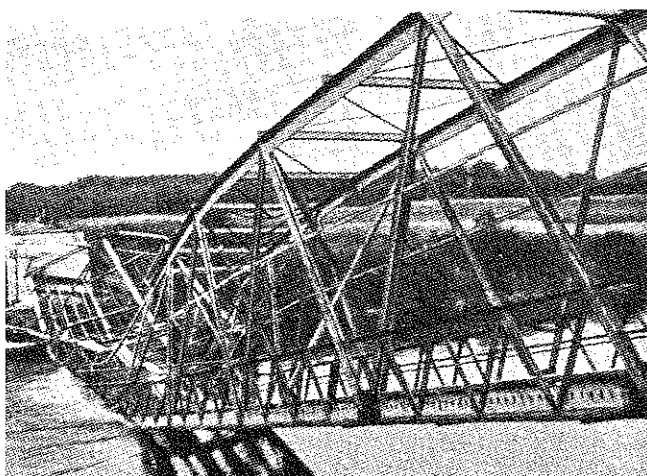
Fig 12 (th). Kollaps i samband med provbelastning den 22 september 1892 av fackverksbro över Morawa vid Ljubitschewo i Serbien

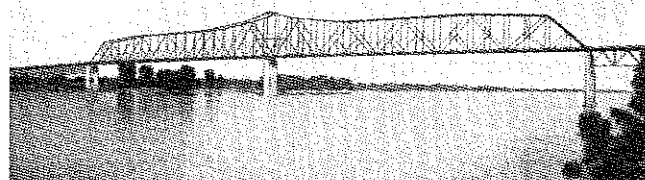
En liknande brokollaps inträffade för Chesterbridge över Mississippi i Illinois, USA den 29 juli 1944 (fig 15). Bron är en kontinuerlig stålfackverksbro i två spann om vardera 200 m. Bron byggdes 1942. Kollapsen bestod i att bron under inverkan av sidvind stjälppte och föll ned i Mississippi. Detta inträffade vid en

Fig 15. Chesterbridge över Mississippi i Illinois, USA. Bron stjälppte under vindpåverkan den 29 juli 1944

vindhastighet, som uppgick till endast ca 60 % av vid brons dimensionering, för stjälpning beräknad, kritisk vindhastighet. Kollapsen ledde till omfattande experimentella undersökningar i vindtunnel, av vilka bl a framgick, att vid en sidoanblåsning av bron uppkommer en

icke oväsentlig uppåtriktad vindkraftskomponent, som motverkar det stabiliserande momentet från brons egentygnd. Denna influens hade ej förutsetts vid brons dimensionering.

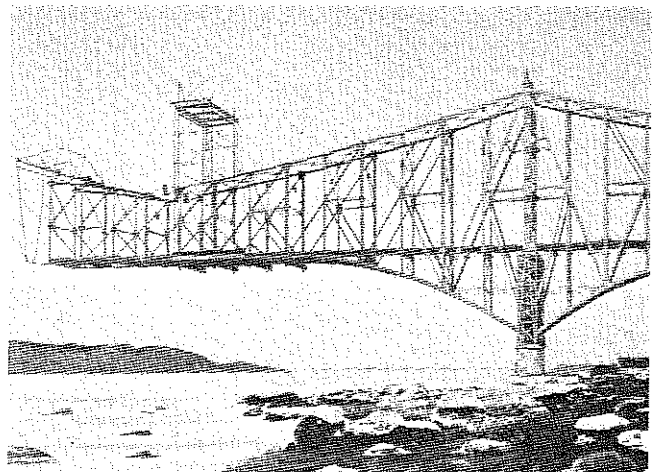
Fig 17. Första Quebec-bron i augusti 1907, strax före brons kollaps

Det mest kända exemplet på en brokollaps i samband med montering utgör sannolikt bron över St Lawrence-floden i Quebec. Bron är en fackverksbro i tre spann med en spännvidd för mittspannet av 549 m (fig 16). Utbyggnaden av bron inleddes 1904 och fortskred planenligt fram till i augusti 1907, då södra landspannet och tillhörande mittspannskonsol var utbyggda (fig 17). Från denna konsol hade då också monteringen av

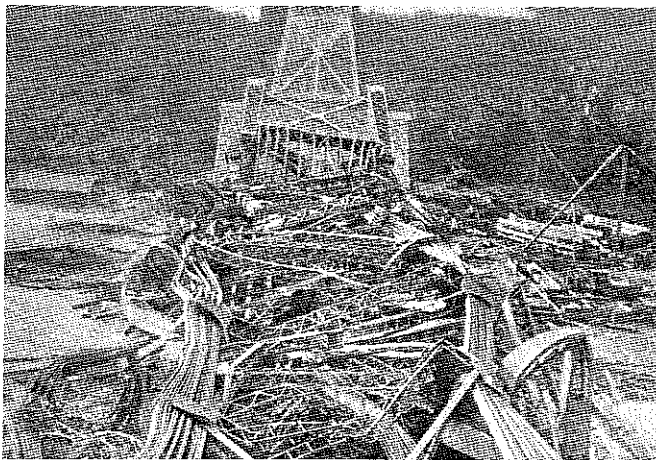
Fig 18 (t v). Första Quebec-brons kollaps den 29 augusti 1907

brons inhängda mittspannsparti påbörjats. På morgonen den 29 augusti 1907 inträffade så en av de största byggnadskatastroferna i brobyggnadsteknikens historia, då den utbyggda konsolen om 240 m och med en totalvikt av 9 000 t störtade inom loppet av 5 till 10 s (fig 18). Av de 86 arbetare, som var verksamma vid bron, omkom 75. Brottet skedde som ett instabilitetsbrott genom knäckning av underramstångens livplåtar i konsolfacken närmast upplagstornet. Primärt orsakades kollapsen av en felaktig dimensionering.

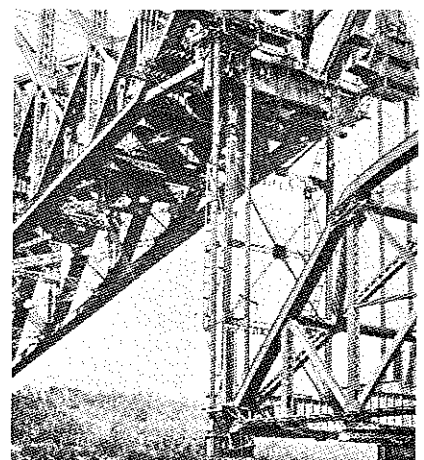
Fig 20 (t v). Det inhängda mittspannet för den andra Quebec-bron störtar under upphissning

I september 1916 var båda landspannen och mittspannets båda konsoler utbyggda. Det inhängda mittspannspartiet hade byggts vid flodstranden och flottats ut i position för lyft och inhängning. Partiet var 195 m långt och hade en egentygnd av 5 000 t. Kl 08.50 den 11 september var mittspannspartiet i position för upplyftning (fig 19). Denna gick programenligt fram till 10.50, då en av de fyra upphängningsbyglarna rutschade ur sin upplagsanordning och mittspannspartiet störtade ner i floden (fig 20). Vid tillfället var vindstyrkan låg. Vid kollapsen omkom 13 människor.

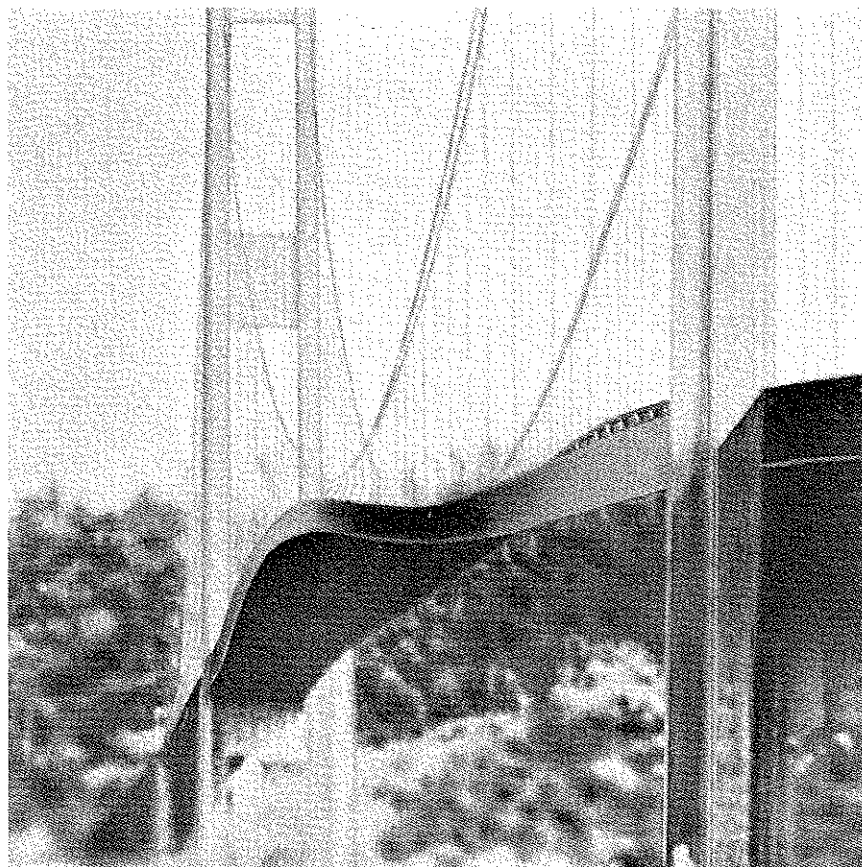
Den kanske mest bekanta konstruktion, som i sen tid störtat samman genom svängningar från virvelavlösningar, är Tacoma Narrows Bridge, en av de större amerikanska hängbroarna med en fri spännvidd för huvudfacket av 853 m. Bron, som öppnades för trafik den 1 juli 1940, blev den 7 november samma år utsatt för följande händelseförlopp. Tidigt på morgonen blåste en tämligen kraftig vind, som genom periodiska virvelavlösningar kring farbanekonstruktionen försatte bronns huvudspänn i en svag vertikal svängningsrörelse. Kl 05.00 hade vinden mojnats väsentligt och den vertikala svängningsrörelsen dämpats praktiskt taget helt. Kl 08.00 hade vindstyrkan ökat kraftigt till 17 m/s och bronns huvudspänn befann sig nu åter i en vertikal svängningsrörelse — denna gång med något kraftigare amplituder. Denna svängningsrörelse, vars frekvens uppmättes till 36 svängningar/min, fortgick relativt oförändrad till ungefär kl 10.00. Därvid ökade vindhastigheten något till 19 m/s. Vid denna tidpunkt inträffade — troligtvis beroende på en lokal glidning av hängstagens kabelinfästningar i fackmitt — en plötslig övergång från de måttliga vertikalsvängningarna till mycket våldsamma torsionssvängningar med amplituder på upp mot 45° (fig 22).

Fig 22. Tacoma Narrows Bridge under vindinducerade torsionssvängningar den 7 november 1940

Dessa torsionssvängningar, som verkade med så låg frekvens som 12 sv/min, förmådde hängbron motstå under ca en timme. Därpå inträdde inom loppet av några få minuter brott i ett stort antal av hängstagsinfästningarna i farbane-konstruktionen, vilket medförde, att denna inom huvudspannet lösgjordes från den övriga delen av bron och störtade ned i floden. Samtidigt inträffade sekundärt kraftiga, åt flodstränderna riktade utböjningar av hängbrotornen samt djupa nedsjunkningar av brons sidospänn.

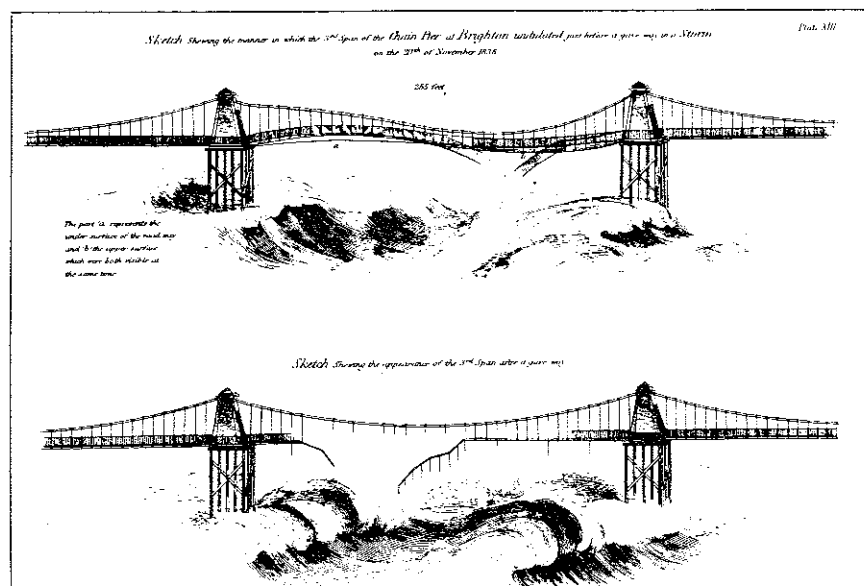
Fig 23. Överstelöjtnanten Reids skisser över Brighton Chain Piers kollaps den 30 november 1836

"The upper one of the two sketches annexed, shows the greatest degree of undulation it arrived at before the roadway broke; and the under one shows its state after it broke...".

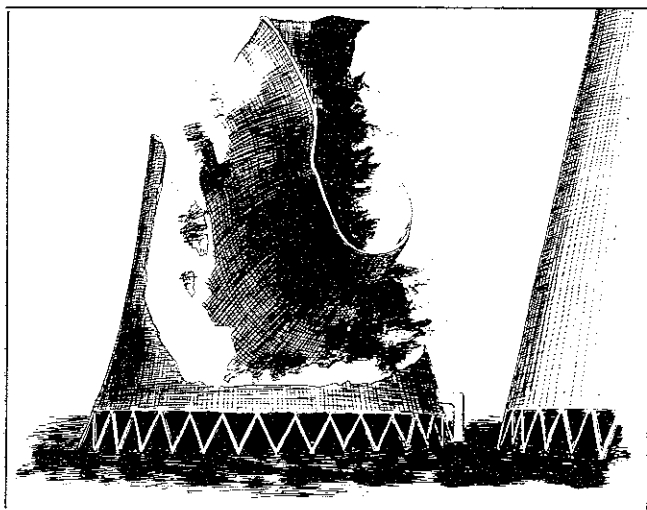
Fig 25 (tv). Kollaps av hyperboloidformat kyltorn vid koleldat kraftverk i Yorkshire i England

Ett mycket uppmärksammat, sentida, vindrelaterat katastroffall utgör kollapsen den 1 november 1965 av tre hyperboloidformade kyltorn inom en grupp av åtta torn vid ett koleldat kraftverk i Yorkshire i England (fig 25). Tornen var utförda i armerad betong och det primära brottet var av typen dragbrott inom den nedre delen av hyperboloidskalén. Vid brotttillfället var vindhastigheten 23 m/s. Dimensionerande vindlast hade valts med utgångspunkt från resultat av vindtunnelundersökningar, genomförda för ett enskilda torn.

Kyltornens rekonstruktion genomfördes med ökad skaltjocklek och med väsentligt ökad generatrisarmering inom skalens nedre randparti. Därutöver ledde erfarenheterna från kollapsen till en rekommendation för framtida kyltornsggrupper av ett minsta fritt basavstånd på 1 1/2 basdiameter.

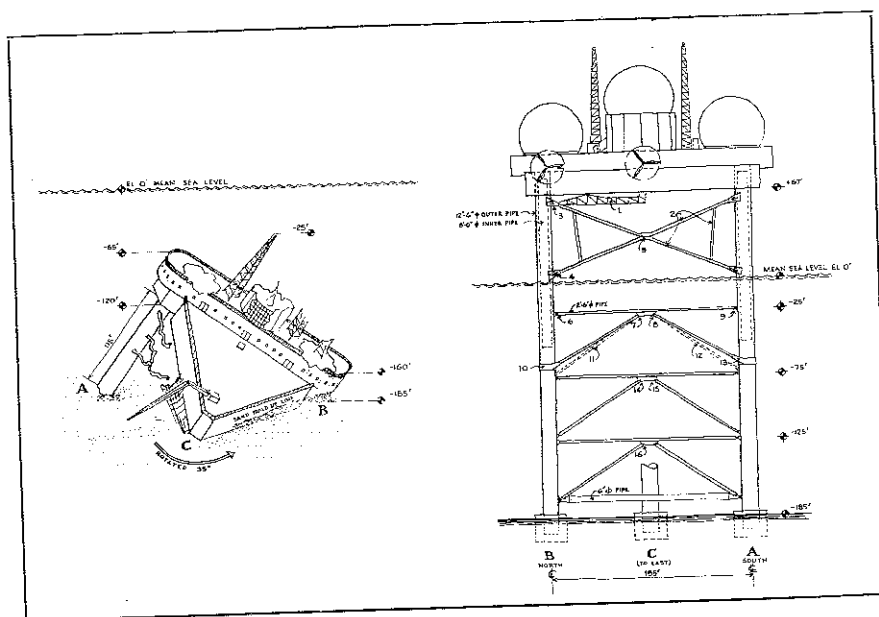
Fig 28. Kollaps den 15 januari 1961 av radarplattform utanför New York Harbour

Inspektioner visade lokala defekter i fackverksförstyvningarna och i dessas infästningar i plattformens ben. Reparation av defekterna ledde till minskade svängningsamplituder för plattformen.

Den 12 september 1960 passerade orkanen "Donna" de aktuella farvattnen och plattformen blev då utsatt för en vind- och vågpåverkan, som överskred de för dimensioneringen valda värdena. Brott inträffade därvid i fackverksförstyvningarna inom ett av vertikalplanen och på en nivå av ca 23 m under vattenytan. En storm i december samma år förstörde ytterligare omfattningen av brottet i fackverksförstyvningarna.

Den 15 januari 1961, innan de uppkomna skadorna hade hunnit bli helt åtgärdade, kollapsade plattformen under en vinterstorm vid en vindhastighet av 28 m/s och vid en våghöjd, som inte översteg 12 m. Plattformen sjönk till botten och lokaliserades horisontalförskjuten ca 180 m och roterad ca 35° i förhållande till sin ursprungliga position. Den tillsatta haverikommissionen analyserade också säkerheten för gruppens båda övriga radarplattformar. Resultatet blev, att dessa senare övergavs och förstördes.

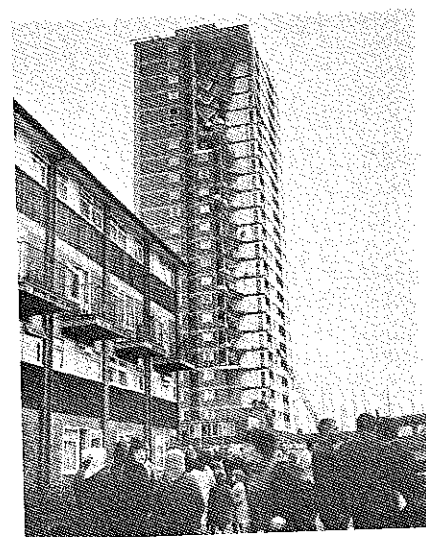
Fig 29. Fortskridande ras, orsakat av en gasexplosion i en hörnlägenhet på 18:e våningen, Ronan Point, Newham, London, den 16 maj 1968

Raset initierades av en gasexplosion i en hörnlägenhet på 18:e våningen. Genom en läcka i gasinstallationen hade gas strömmat ut i lägenheten under natten och när en hyresgäst på morgonen tände gasspisen, uppstod en explo-

sion. Explosionstrycket var relativt måttligt, uppskattat till 30 å 40 kPa. Den hyresgäst, som befann sig i explosionslägenheten undkom med lättare chock- och brännskador och kunde senare själva ta sig ur lägenheten.

Explosionstrycket var dock tillräckligt för att trycka ut tre bärande väggelement ur explosionslägenhetens gavelvägg. I våningen ovanför var hållfastheten i fogarna mellan väggelementen och mellan vägg- och bjälklagselementen ej tillräcklig för att explosionsskadan skulle kunna överbryggas. Hela hörnkonstruktionen ovanför 18:e våningen föll därför ned på underliggande våningsplan och initierade ett fortskridande ras genom samtliga hörnlägenheter ända ner till markplanet. Genom lyckliga omständigheter begränsades antalet omkomna till fem.

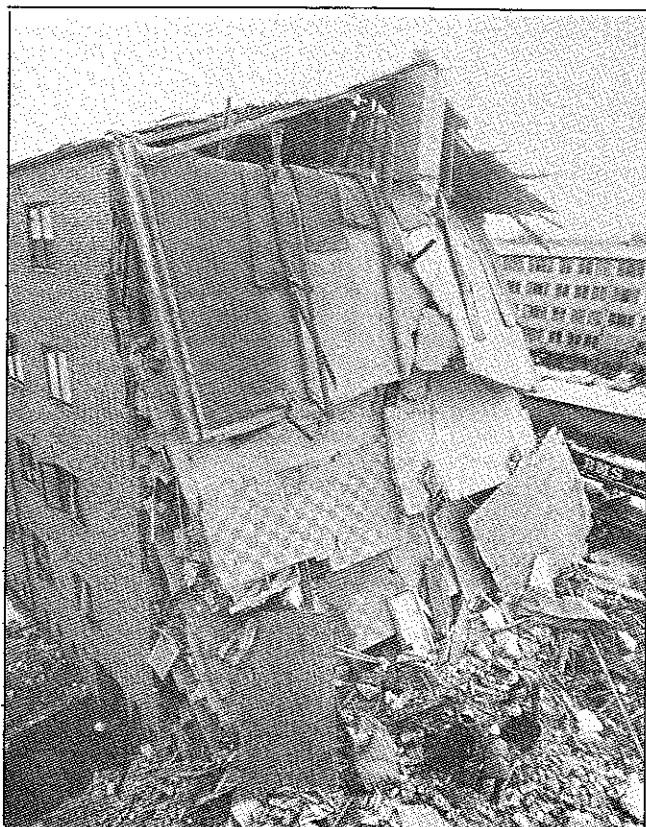
Fig 30. Fortskridande ras, orsakat av en gasexplosion i källaren i ett 4 våningars bostadshus i en av Københavns förorter, Skovlunde, den 2 december 1973

Liknande byggnadsras som i Ronan Point har också inträffat på flera andra håll. Vi begränsar oss i detta sammanhang till endast ett ytterligare exempel. Den 2 december 1973 inträffade en gasexplosion i källaren i ett 4 våningars bostadshus i Københavns förorter, Skovlunde (fig 30). Källarväggarna trycktes ut av explosionen i ett gavelfack. Det ovanförliggande bjälklaget av korsarmade betongplattor veks ned och blev hängande i sin kontinuitetsarmering över den första invändiga tvärväggen.

Ett fortskridande ras utlöstes, som omfattade gavelfackets samtliga fyra våningar. Två personer omkom vid olyckan.

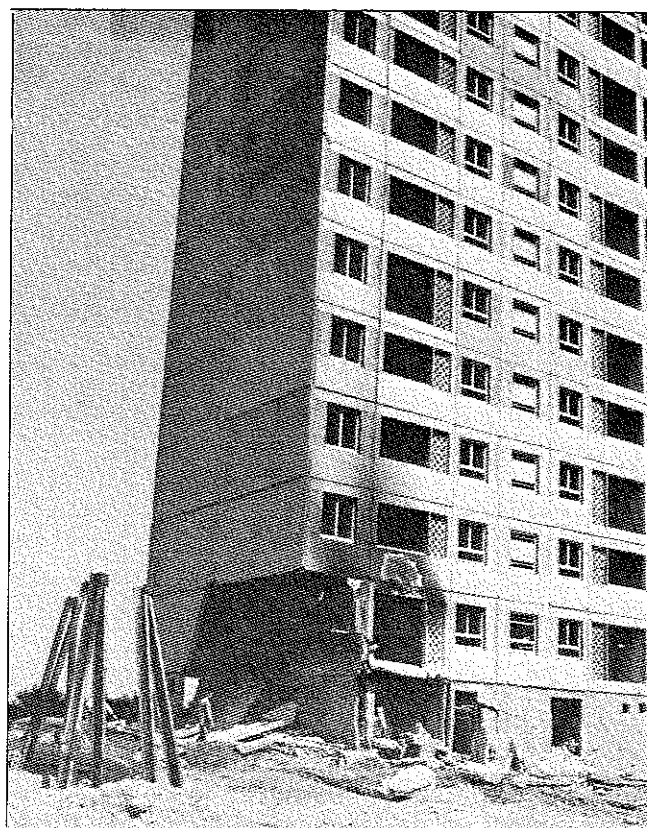
Fig 31. Lokal skada som följt av en explosion i andra våningen av ett elementbyggt betonghus i Algeriet. Utformningen av den bärande stommen, dimensionerad för jordbävningspåverkan, har förhindrat uppkomsten av fortskridande ras
