Brand i magasin 6 i Stockholms frihamn

LUND INSTITUTE OF TECHNOLOGY • LUND • SWEDEN • 1966
DIVISION OF STRUCTURAL MECHANICS AND CONCRETE CONSTRUCTION - BULLETIN 3

BRAND I MAGASIN 6 I STOCKHOLMS FRIHAMN

Professor Ove Pettersson, LTH, och tekn lic Kai Ödeen,
Brandtekniska laboratoriet, Statens Provingsanstalt,
redogör här för en analys av
brandskadorna i magasin 6, Stockholms Frihamn.

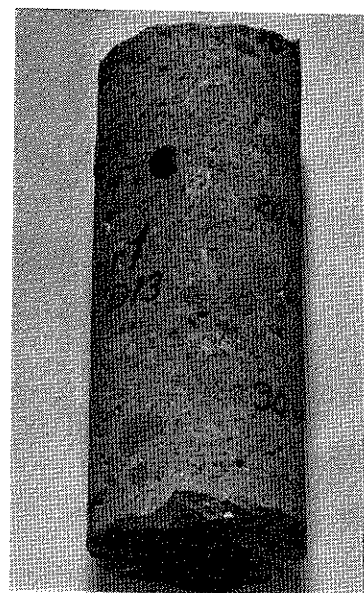
och som därför under branden måste ha blivit uppvärmda till mycket höga temperaturer. De testade armeringsstängerna visade sig genomgående uppfylla kraven enligt SIS för ifrågasvarande material, Ks 40, vilket står i överensstämmelse med ovan belyst förhållande, att varmvalsade kolstål efter uppvärmning och därpå följande avsvälning praktiskt taget helt återfår sina ursprungliga hållfasthets- och deformationsegenskaper.

Av utförda hållfasthetsbestämningar och genomförda teoretiska temperaturberäkningar kan slutsatsen dras, att efter branden kvarvarande betong i pelardäckplattan ej i nämnvärd utsträckning påverkas hållfasthetsmässigt av branden samt att hållfasthets- och deformationsegenskaperna för plattans armering nära överensstämmer med armeringsmaterialens ursprungliga egenskaper.

Fig 8. Ur det skadade bjälklaget uttagen borrkärna. Observera armeringsstålet.
