Brand i magasin 6 i Stockholms frihamn

LUND INSTITUTE OF TECHNOLOGY • LUND • SWEDEN • 1966
DIVISION OF STRUCTURAL MECHANICS AND CONCRETE CONSTRUCTION - BULLETIN 3

BRAND I MAGASIN 6 I STOCKHOLMS FRIHAMN

Professor Ove Pettersson, LTH, och tekn. lic Kai Ödeen,
Brandtekniska laboratoriet, Statens Provingsanstalt,
redogör här för en analys av
brandskadorna i magasin 6, Stockholms Frihamn.

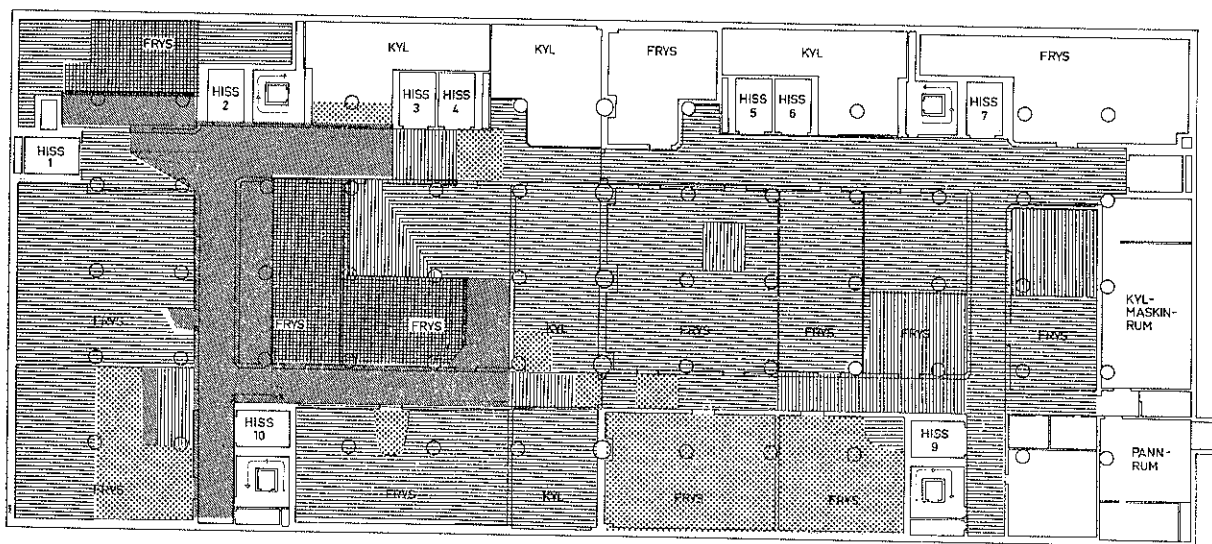
Fig 2. Plan visande fördelning och omfattning av skador på det brandutsatta bjälklaget (jfr fig 3). Vita området betecknar sotad yta, horisontalstreckade fält anger något nedfall av betong (skadegrad 1), prickade fält anger delvis synliga armeringsjärn (skadegrad 2), vertikalstreckade fält visar var underkantsarmeringens båda lager var synliga (skadegrad 3), snedstreckade områden visar var underkantsarmeringen var helt frilagd (skadegrad 4), och rutade fält anger delvis nedfallen armering (skadegrad 5). Bjälklagets huvudmått $48,6 \times 11,06 \text{ m}^2$.

Branden medförde en mycket kraftig och snabb ytskiktupphettning för brandrummets takkonstruktion och pelare. Därigenom inträffade för takkonstruktionens ytskikt en omfattande avspjälkning, varvid inom stora områden pelardäcksplattans underkantsarmering frilades (fig 1). Efter avslutad brand uppvisade pelardäcksplattan en över sin utsträckning starkt varierande skadegrad, vilket närmare framgår av den i fig 2 redovisade plankartan, genom vilken beskrivs fördelning och omfattning av skadetyper 1—5 med skadetyper 1 svarande mot nära oskadad och skadetyper 5 mot mycket kraftigt skadad konstruktion. För de olika skadetyperna representativa skadebilder exemplifieras genom fig 3 a—e.

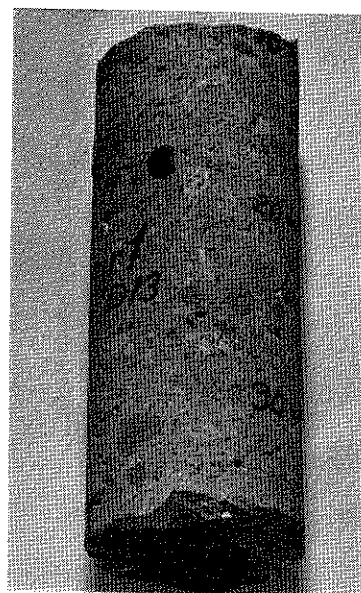
togs ur denna en serie borrkärnor (fig 8), ur vilka provkroppar utsågades för hållfasthetsprovning vid Stockholms hamnförvaltnings materiallaboratorium. Borrkärnorna utvaldes till plats så att samtliga fem skadetyper — jfr fig 2 och 3 — blev företrädade.

Fig 8. Ur det skadade bjälklaget uttagen borrkärna. Observera armeringsstålet.

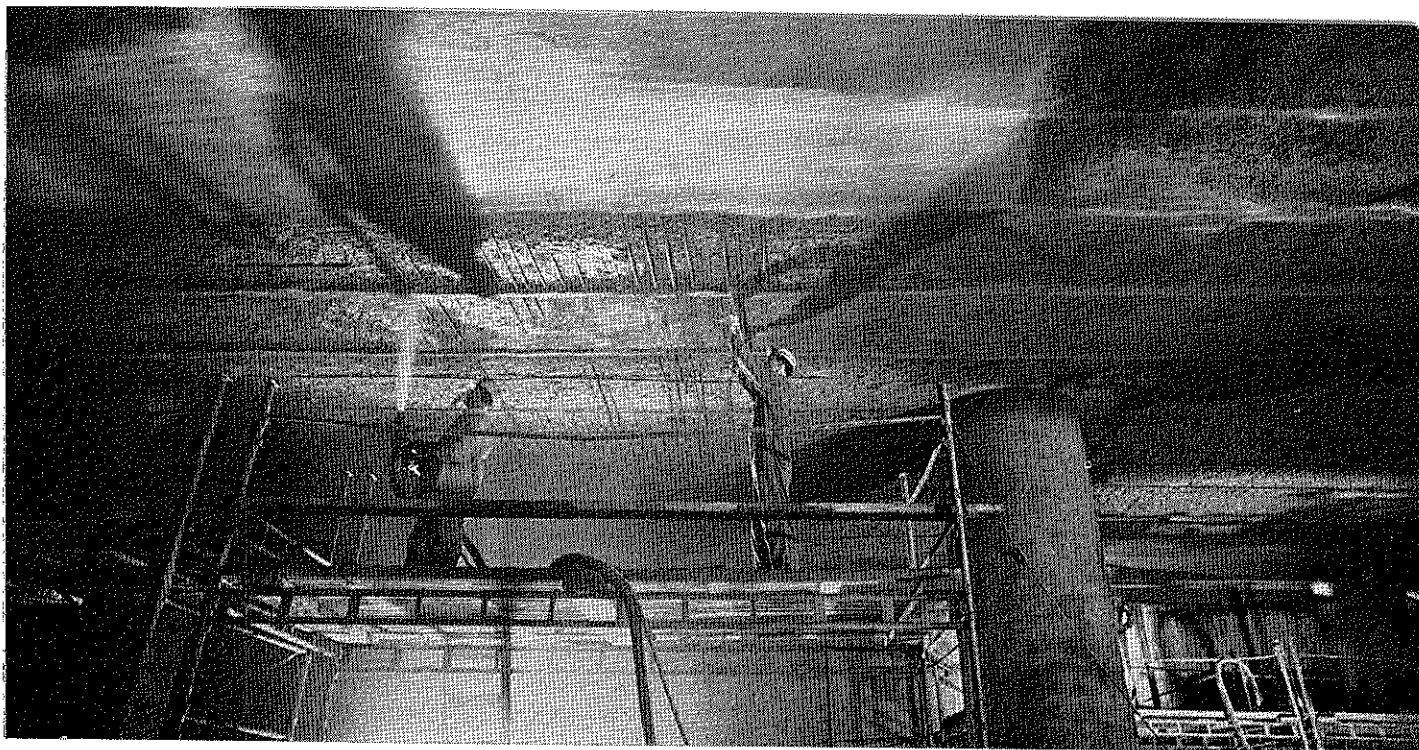
Fig 11. Pågående betongsprutning. Med hjälp av avdragningsbanor erhålls erforderligt täcksikt för armeringen och god planhet hos underytan.

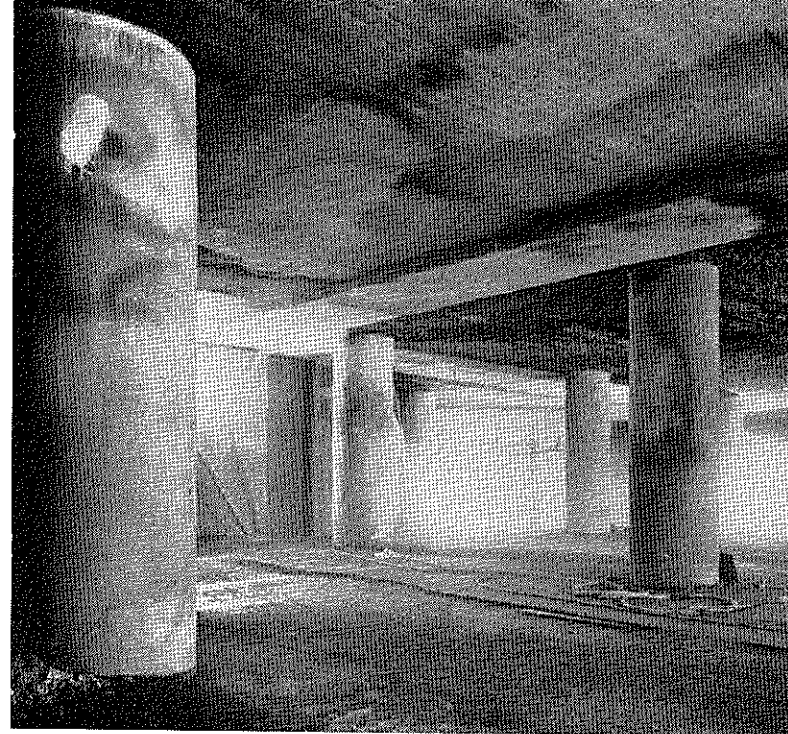
Fig 12. Övre källaren. Tak och pelare återställda i ursprungligt skick.

Även väggar, pelare och hisschakt reparerades på här angivet sätt (fig 12).

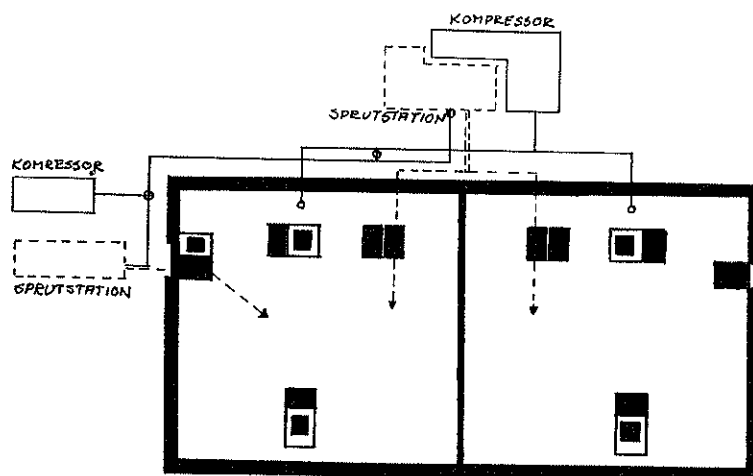
Fig 13. Plan över erforderliga anordningar för sprutbetongreparationen. Kompressorstationernas sammanlagda luftmängd var 82 m³ per min.

Arrangemangen vid betongsprutningen framgår av plan på fig 13. Blandarstationen innehöll materialupplag, betongblandare och betongsprutor. För torrbruksframställningen användes en 350 l frifallsblandare. Torrbruket transporterades upp i en ficka, vilken matade tre betongsprutor BSM 602 av dubbel-
