## Brand i magasin 6 i Stockholms frihamn

LUND INSTITUTE OF TECHNOLOGY • LUND • SWEDEN • 1966  
DIVISION OF STRUCTURAL MECHANICS AND CONCRETE CONSTRUCTION - BULLETIN 3

## **Brand i magasin 6 i Stockholms Frihamn**

# Brandskadeanalys

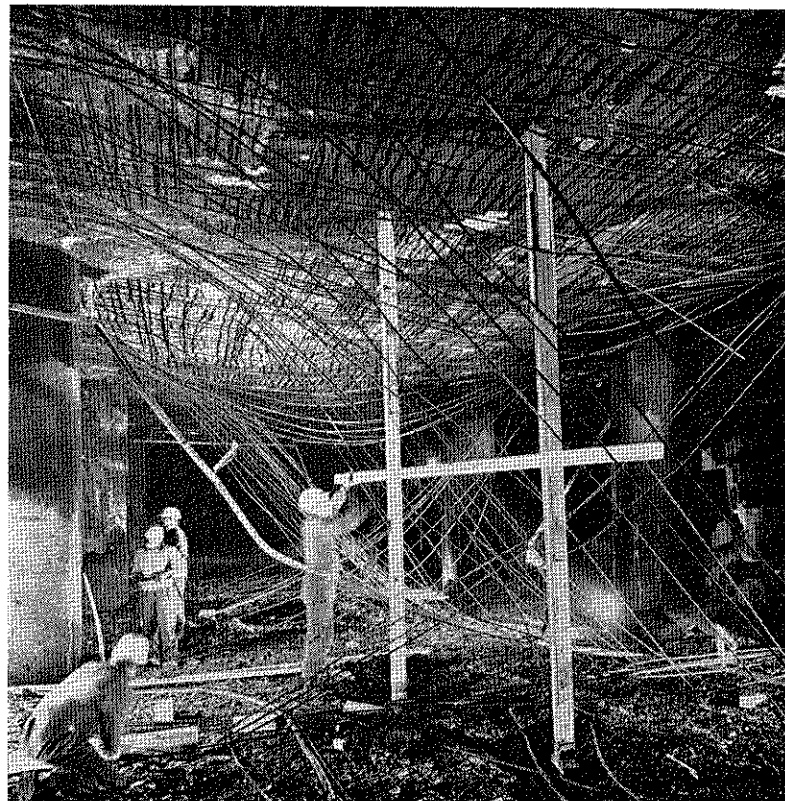
Fig 1. Interiör av källaren efter branden.

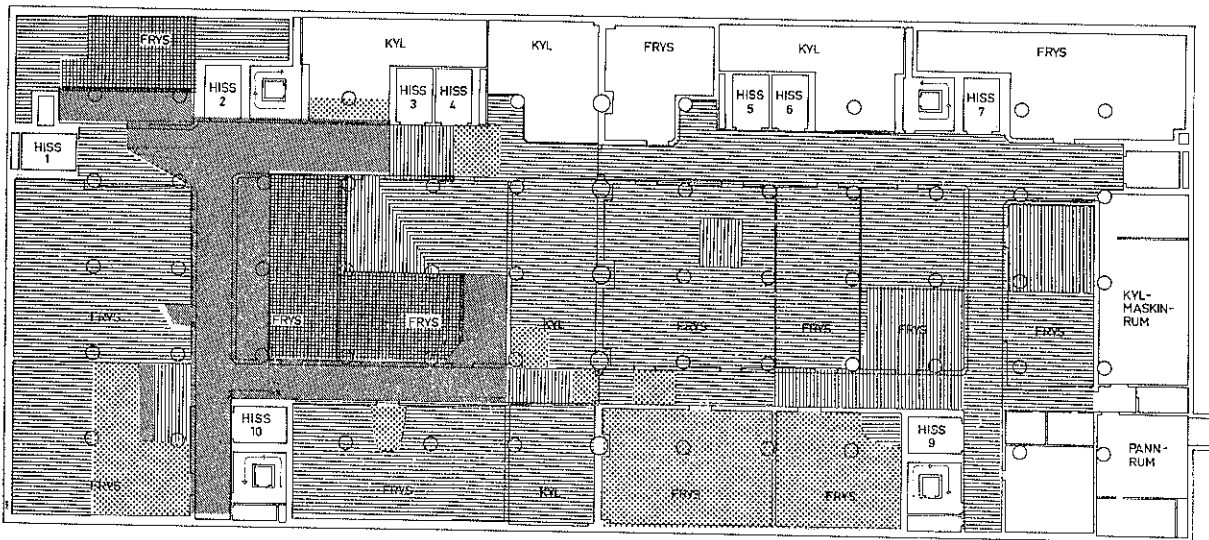
Fig 2. Plan visande fördelning och omfattning av skador på det brandutsatta bjälklaget (jfr fig 3). Vita området betecknar sotad yta, horisontalstreckade fält anger något nedfall av betong (skadegrad 1), prickade fält anger delvis synliga armeringsjärn (skadegrad 2), vertikaltreckade fält visar var underkantsarmeringens båda lager var synliga (skadegrad 3), snedstreckade områden visar var underkantsarmeringen var helt frilagd (skadegrad 4), och rutade fält anger delvis nedfallen armering (skadegrad 5). Bjälklagets huvudmått  $48,6 \times 11,06 \text{ m}^2$ .

Branden medförde en mycket kraftig och snabb ytskiktupphettning för brandrummets takkonstruktion och pelare. Därigenom inträffade för takkonstruktionens ytskikt en omfattande avspjälkning, varvid inom stora områden pelardäcksplattans underkantsarmering frilades (fig 1). Efter avslutad brand uppvisade pelardäcksplattan en över sin utsträckning starkt varierande skadegrad, vilket närmare framgår av den i fig 2 redovisade plankartan, genom vilken beskrivs fördelning och omfattning av skadetyper 1—5 med skadetyper 1 svarande mot nära oskadad och skadetyper 5 mot mycket kraftigt skadad konstruktion. För de olika skadetyperna representativa skadebilder exemplifieras genom fig 3 a—e.

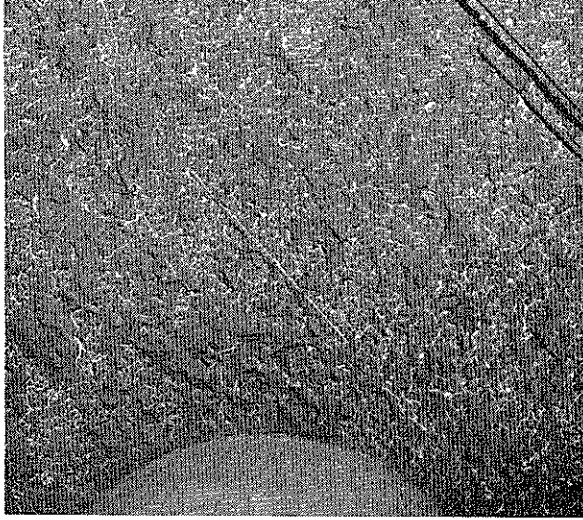
Fig 3 a. Skadegrad 1 (något nedfall av betong).

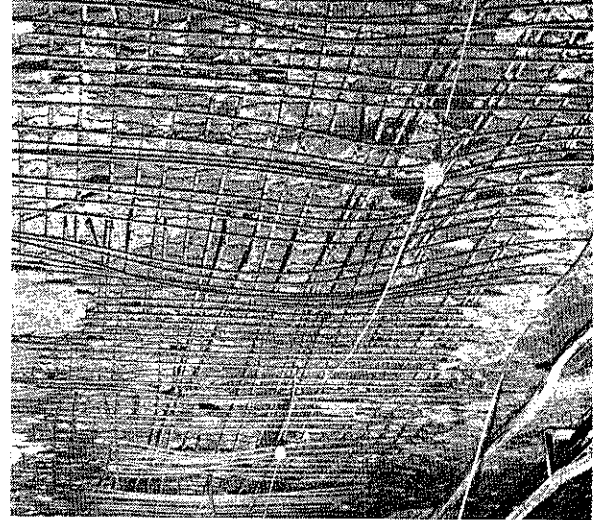
Fig 3 d. Skadegrad 4 (underkantsarmeringen helt frilagd, 8—10 cm nedfall av betong).

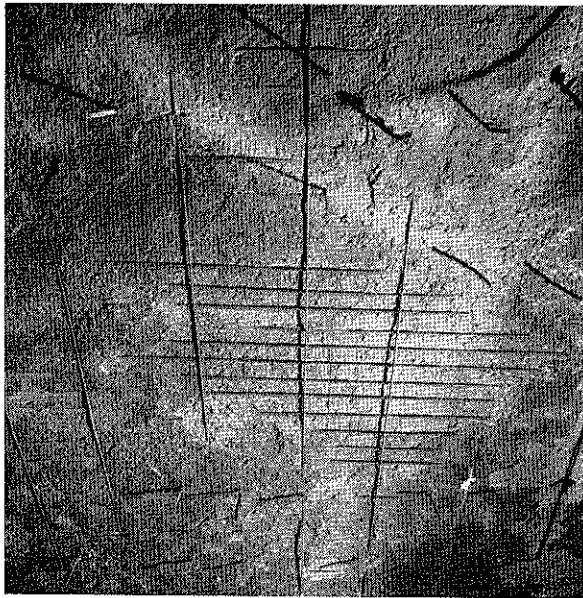
Fig 3 b. Skadegrad 2 (underkantsarmeringen delvis synlig).

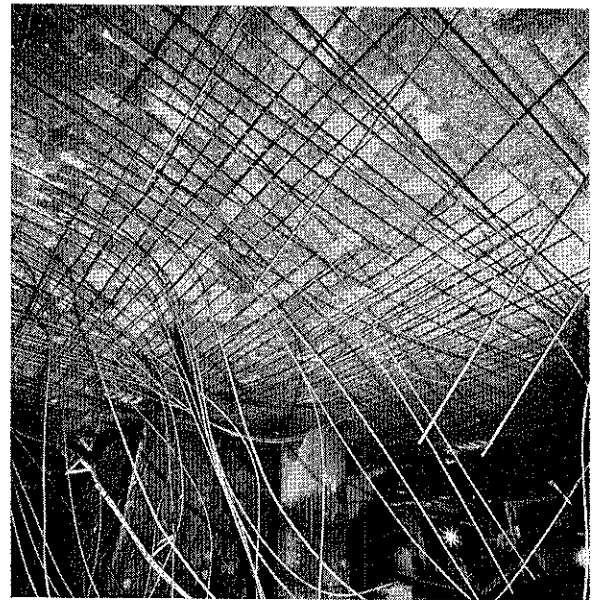
Fig 3 e. Skadegrad 5 (underkantsarmeringen delvis nedfallen).

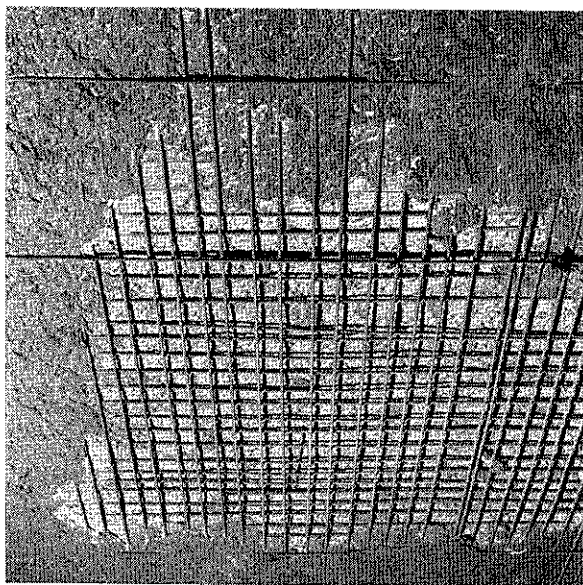
Fig 3 c. Skadegrad 3 (underkantsarmeringens båda lager synliga).

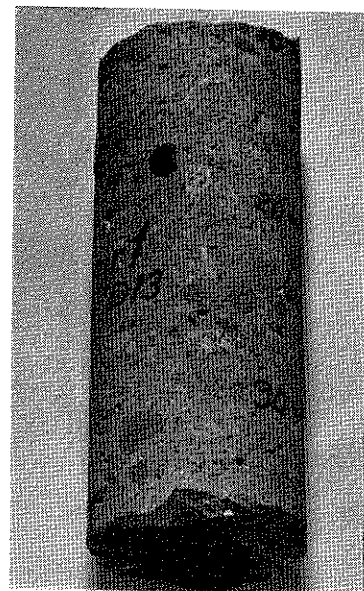
Ur borrkärnorna utsågades också ett mindre antal kuber för bestämning av betongens tryckhållfasthet. Dessa bestämningar gav som medelvärde 405 kp/cm<sup>2</sup> med ett minsta värde av 370 och ett största värde av 420 kp/cm<sup>2</sup>.

Av utförda hållfasthetsbestämningar och genomförda teoretiska temperaturberäkningar kan slutsatsen dras, att efter branden kvarvarande betong i pelardäcksplattan ej i nämnvärd utsträckning påverkas hållfasthetsmässigt av branden samt att hållfasthets- och deformationsegenskaperna för plattans armering nära överensstämmer med armeringsmaterialets ursprungliga egenskaper.

Fig 8. Ur det skadade bjälklaget uttagen borrkärna. Observera armeringsstålet.

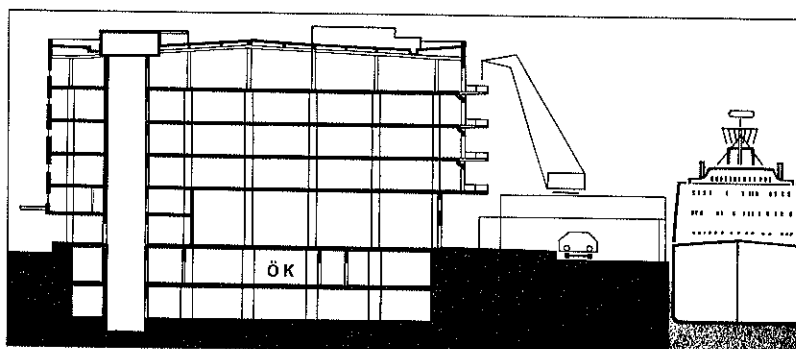
Fig 9. Sektion genom Magasin 6. Branden uppstod vid isoleringsarbete i övre källaren.

Stora rörelser och skador uppstod däremot i det 50 cm tjocka bjälklaget, som utgör tak på den övre källarvåningen och golv i magasinets bottenvåning. Vidare skadades pelare och väggar i övre källarvåningen. Hisschakten genom magasinet kom att tjänstgöra som skorstenar där ställningsmaterialet brann och orsakade betongspjälkningar på väggarna.
