Report 3096

Djupanalys av tre storbränder

Stefan Särdaqvist

This report presents an analysis of three major fires in Sweden. Two of the fires concerns the industry and the third is a fire in a assembly hall.

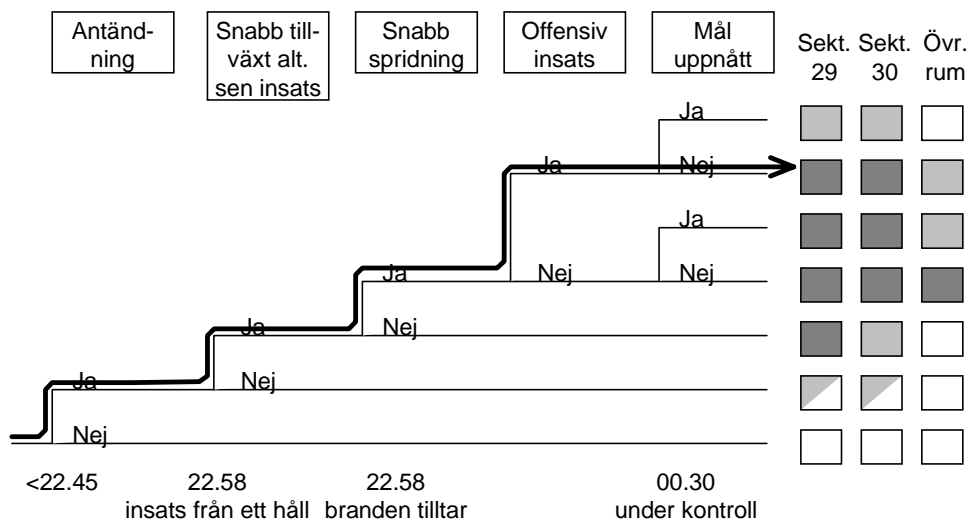
Figur 1. Händelsesträd för Västeråsbranden

Händelseförloppet och de olika möjliga utfallen skulle kunna beskrivas ungefär som i figur 1. Först kommer antändning och sen insats i förhållande till brandens spridningshastighet. Eftersom det är oklart hur branden startade, är det osäkert hur lång tid det tog innan branden upptäcktes av det automatiska brandlarmet. Klart är att när räddningstjänsten är på plats, 7 minuter senare, hade spridning redan skett så att det brann både i sektion 29 och 30.

Räddningstjänsten valde en offensiv insats med flera rökdykargrupper med till uppgift att angripa branden. Det är dock oklart var rökdykarinsatserna gjordes. Förmodligen gjordes släckinsats inledningsvis endast i en av de två sektioner där det brann. I insatsens inledningskede fanns inte kunskap om vattenposternas placering, vilket resulterade i vattenbrist. Detta gjorde att målet inte nåddes förrän i ett relativt sent skede av branden och då hade hela byggnaden redan blivit rökskadad.
