Vattenavvisande fasadimpregnering : fullskaleförsök, Lerberget

VATTENAVVISANDE FASADIMPREGNERING

Fullskaleförsök, Lerberget

RAPPORT TVBM-7053
LUND 1993

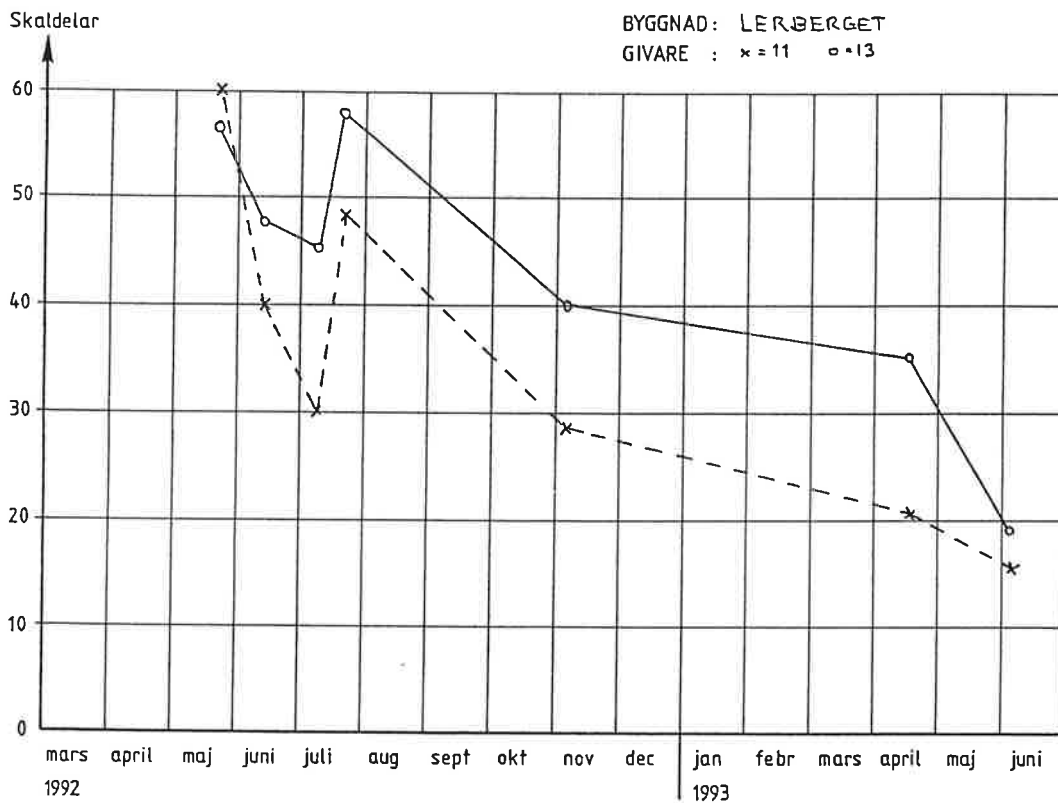
FIG 3. Fuktmätningar på utsidan.

Vid mätningarnas påbörjande var fukttinnehållet i den yttre tegelmuren mycket högt. Fukttinnehållet har dock sjunkit "sakta men säkert". Efter ett år är fukttillståndet relativt lågt och kan förväntas sjunka ytterligare under innevarande sommar.

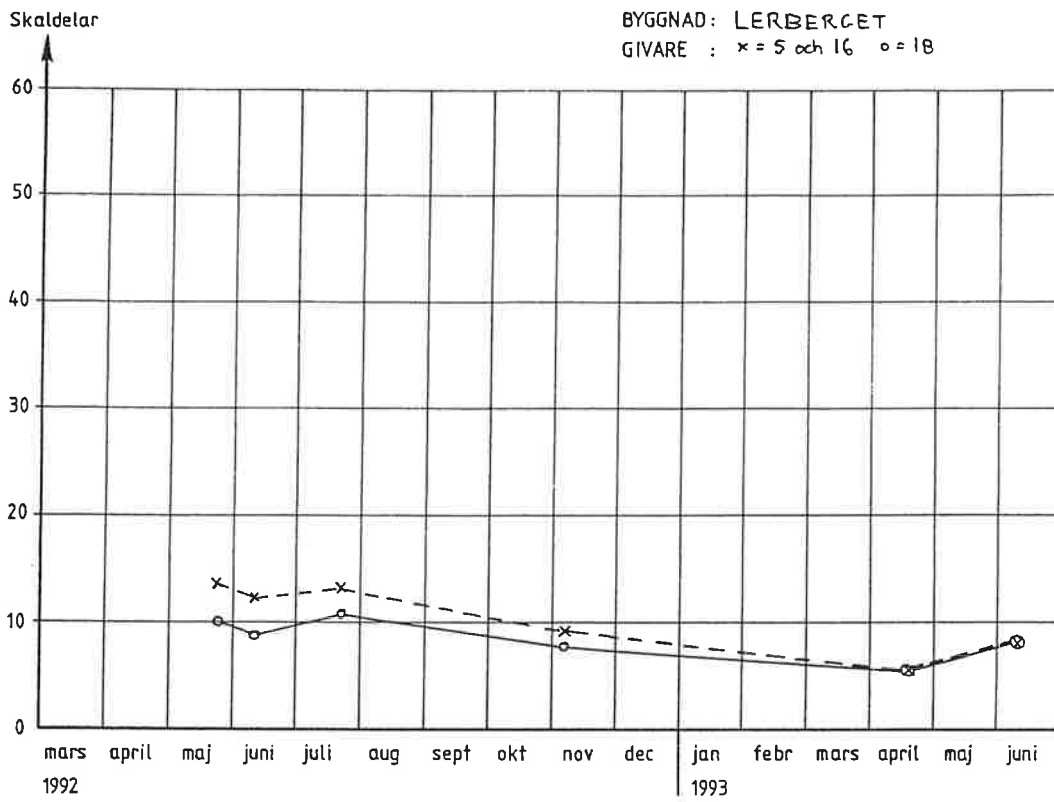
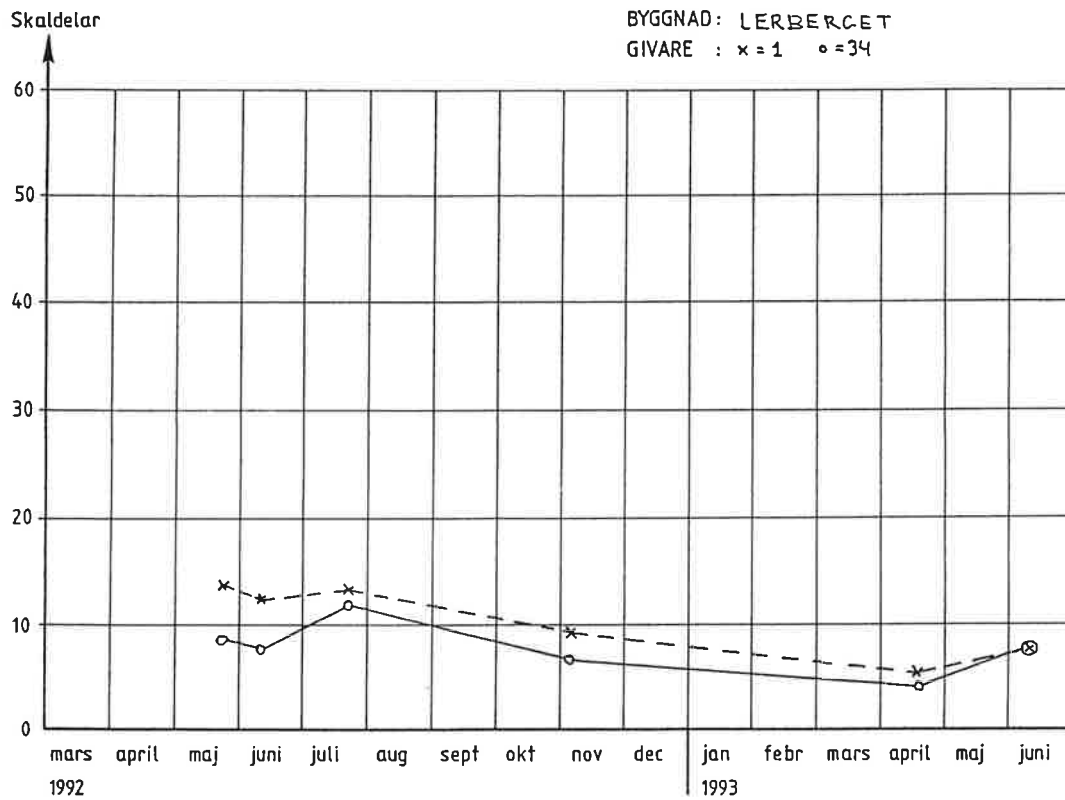
FIG 4. Fuktmätningar på insidan.

I den inre tegelmuren var fukttillståndet vid mätningarnas påbörjande relativt lågt. Under mätperioden har fukttillståndet sjunkit ytterligare och är idag i jämvikt med inneluftens fukttillstånd. I fortsättningen kan den inre murens fukttillstånd förväntas att helt följa inomhusklimatets fukttillstånd.
