**KORROSION OCH KALKURLAKNING VID
SPRICKOR I BETONGKONSTRUKTIONER**

**CORROSION OF STEEL AND LEACHING OF LIME
NEAR CRACKS IN CONCRETE STRUCTURES**

ULF A. HALVORSEN

BULLETIN 1

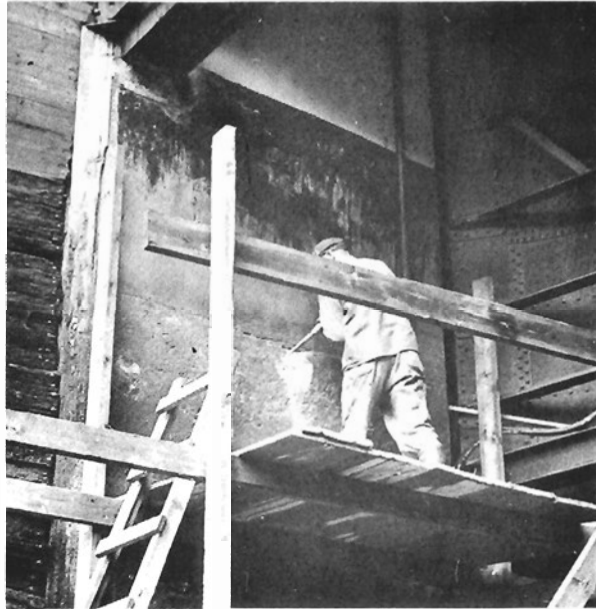
Fig 18. Bergvik. Friläggning av armeringen vid en fog inom vattenlinjenivån vid intaget till en av turbinsumparna.
