# **JÄRNVÄGSBRO I VEMMERLÖV**

**Bestämning av fuktprofil, elasticitets-  
modul och hållfasthet**

**EU-projekt: Contecvet – WP4.24**

Manouchehr Hassanzadeh

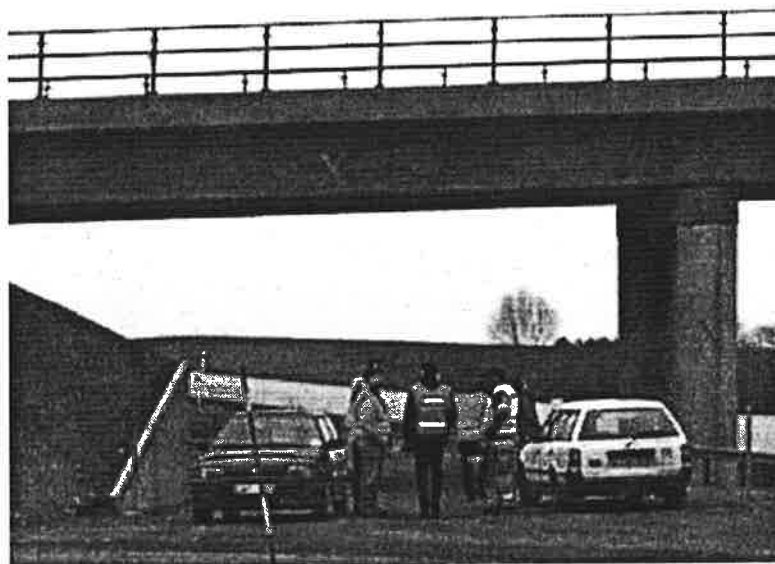
Figur A3 Den undersökta spannet, d.v.s. spann 3. Borrkärnorna har tagits från det tråg och den pelare, närmast i bilden, som är markerade med X i bilden.

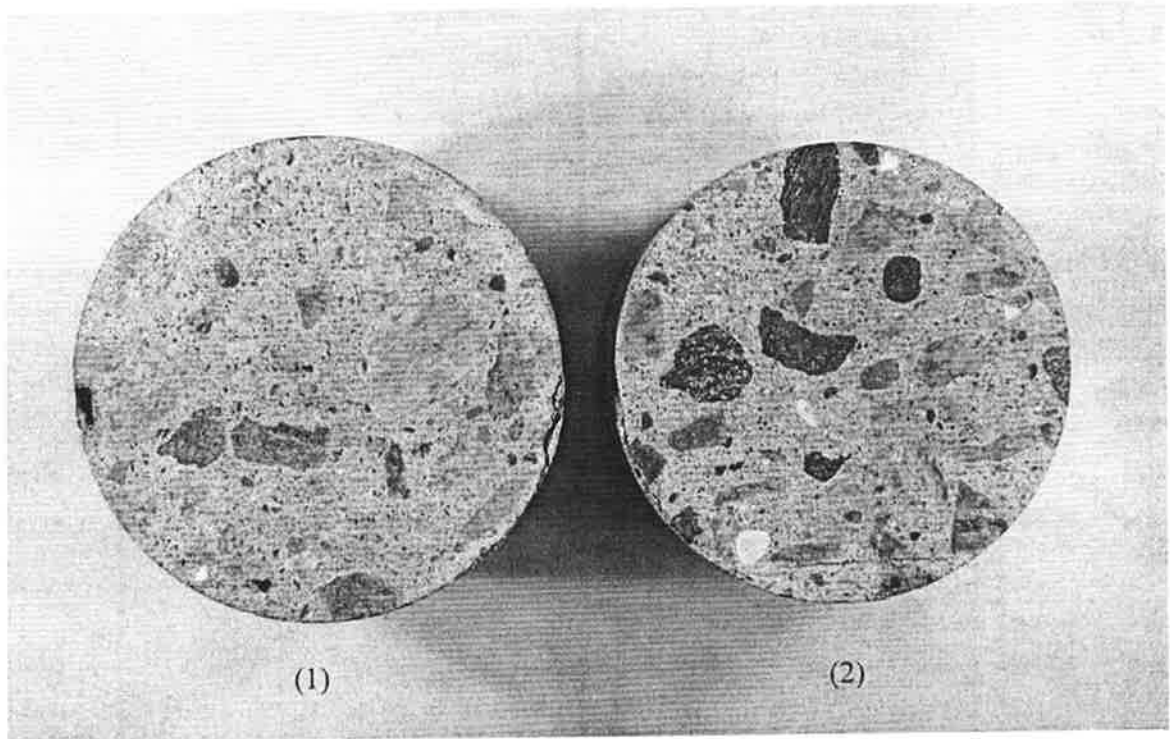
Figur A5 Sågade ytor av borrhämror. (1) pelare, (2) tråget.

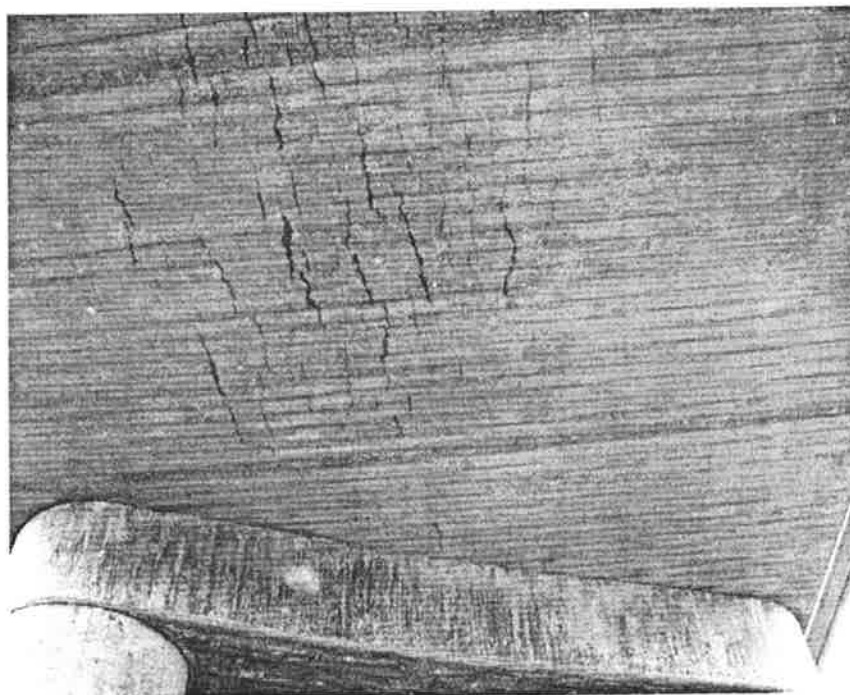
Figur B1 visar sprickor i trågets undersida, spann 3, vid stödet närmast väg 108. Som framgår av figuren är sprickornas riktning i trågets längdriktning. De sprickor som är fuktiga är mörkare och tydligare än de torra sprickorna. Figur B2, B3 och B4 visar sprickbildning i andra delar av bron.

*Figur B1 Sprickor i trågets undersida, spann 3, vid stödet närmast väg 108.*

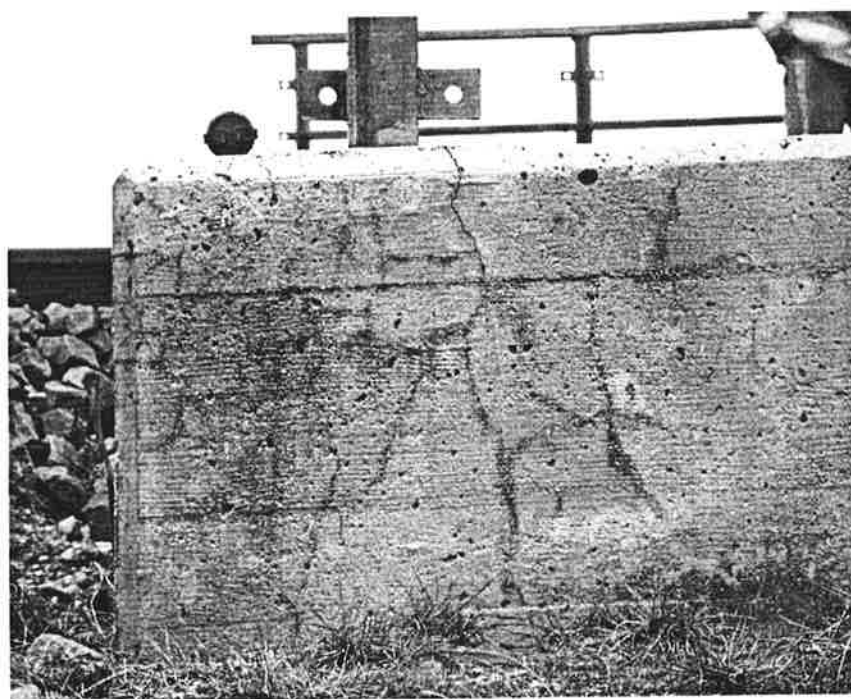
*Figur B2 Sprickbildning vid landstödet i riktning mot Trelleborg.*

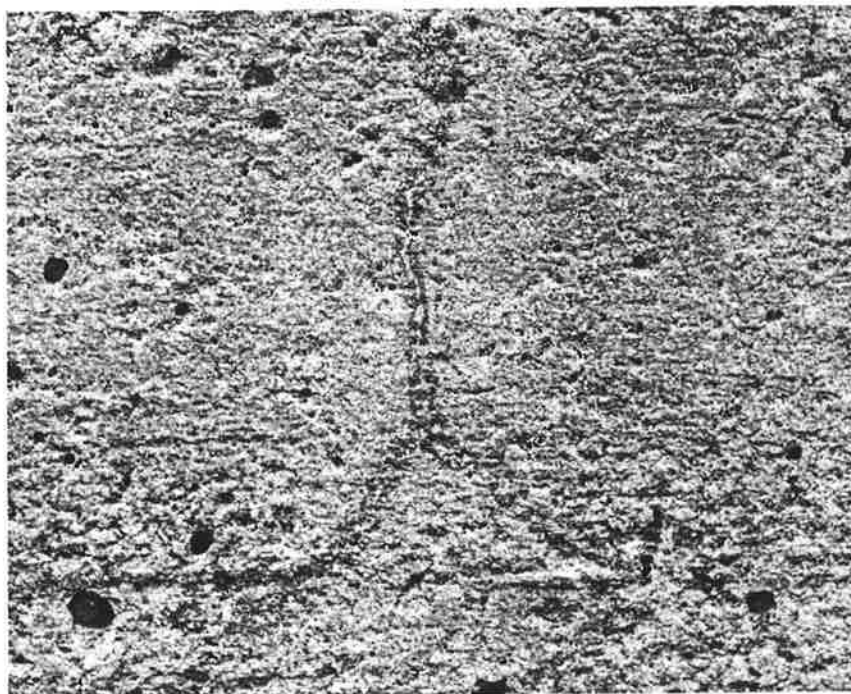
*Figur B3 Närbild av en spricka i Figur B2.*
