Putsade fasader

Teori och praktiska erfarenheter

Kenneth Sandin

R88:1984

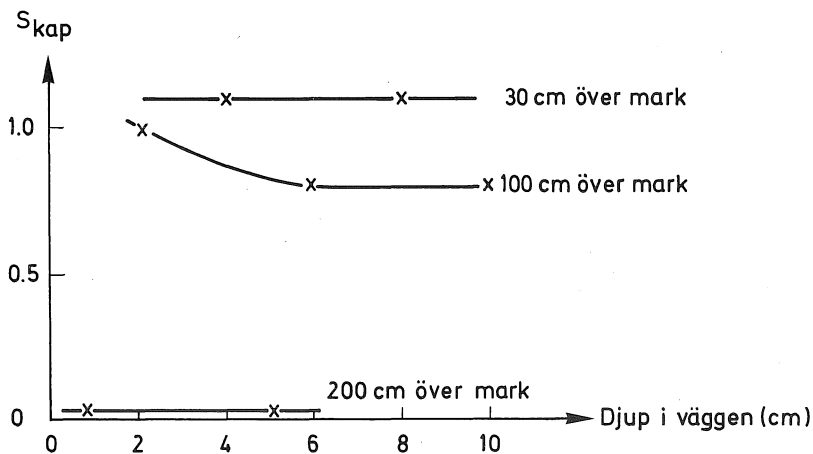
FIG. 5:6. Kapillära vattenmättnadsgrader i väggen.

De kapillära vattenmättnadsgraderna visar ett klart avtagande fukttillstånd vid ökande höjd över marken. På nivån 200 cm är väggen praktiskt taget torr. På den lägsta nivån är däremot fukttillståndet mycket högt. Att fukttillståndet är högre mot ytan på nivån 100 cm beror sannolikt på att det fanns skador här, vilket medför att regnvatten lätt kan tränga in. Fukttillståndet tyder i övrigt entydigt på att uppstigande markfukt föreligger.

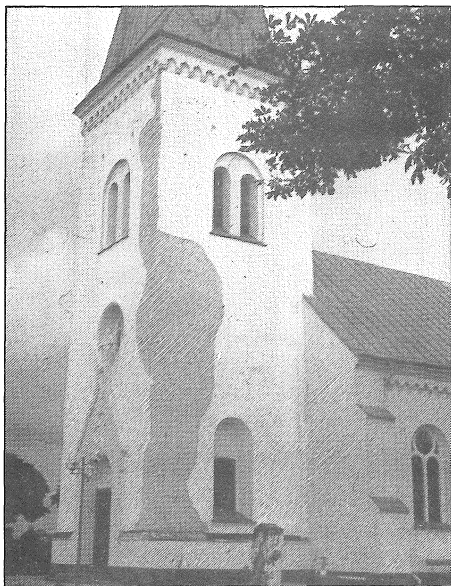
FIG. 5:17. Skadeutseende efter andra renoveringen, översikt.

FIG. 5:18. Skadeutseende efter andra renoveringen, närbild.
