## Byggfukt i betongplatta på mark : torknings- och mätmetoder. Del 3, Skadeinventering & fältmätningar

Nilsson, Lars-Olof; Englund, Hans; Ericson, Urban; Rising, Claes

1979

# SKADEINVENTERING & FÄLTMÄTNINGAR

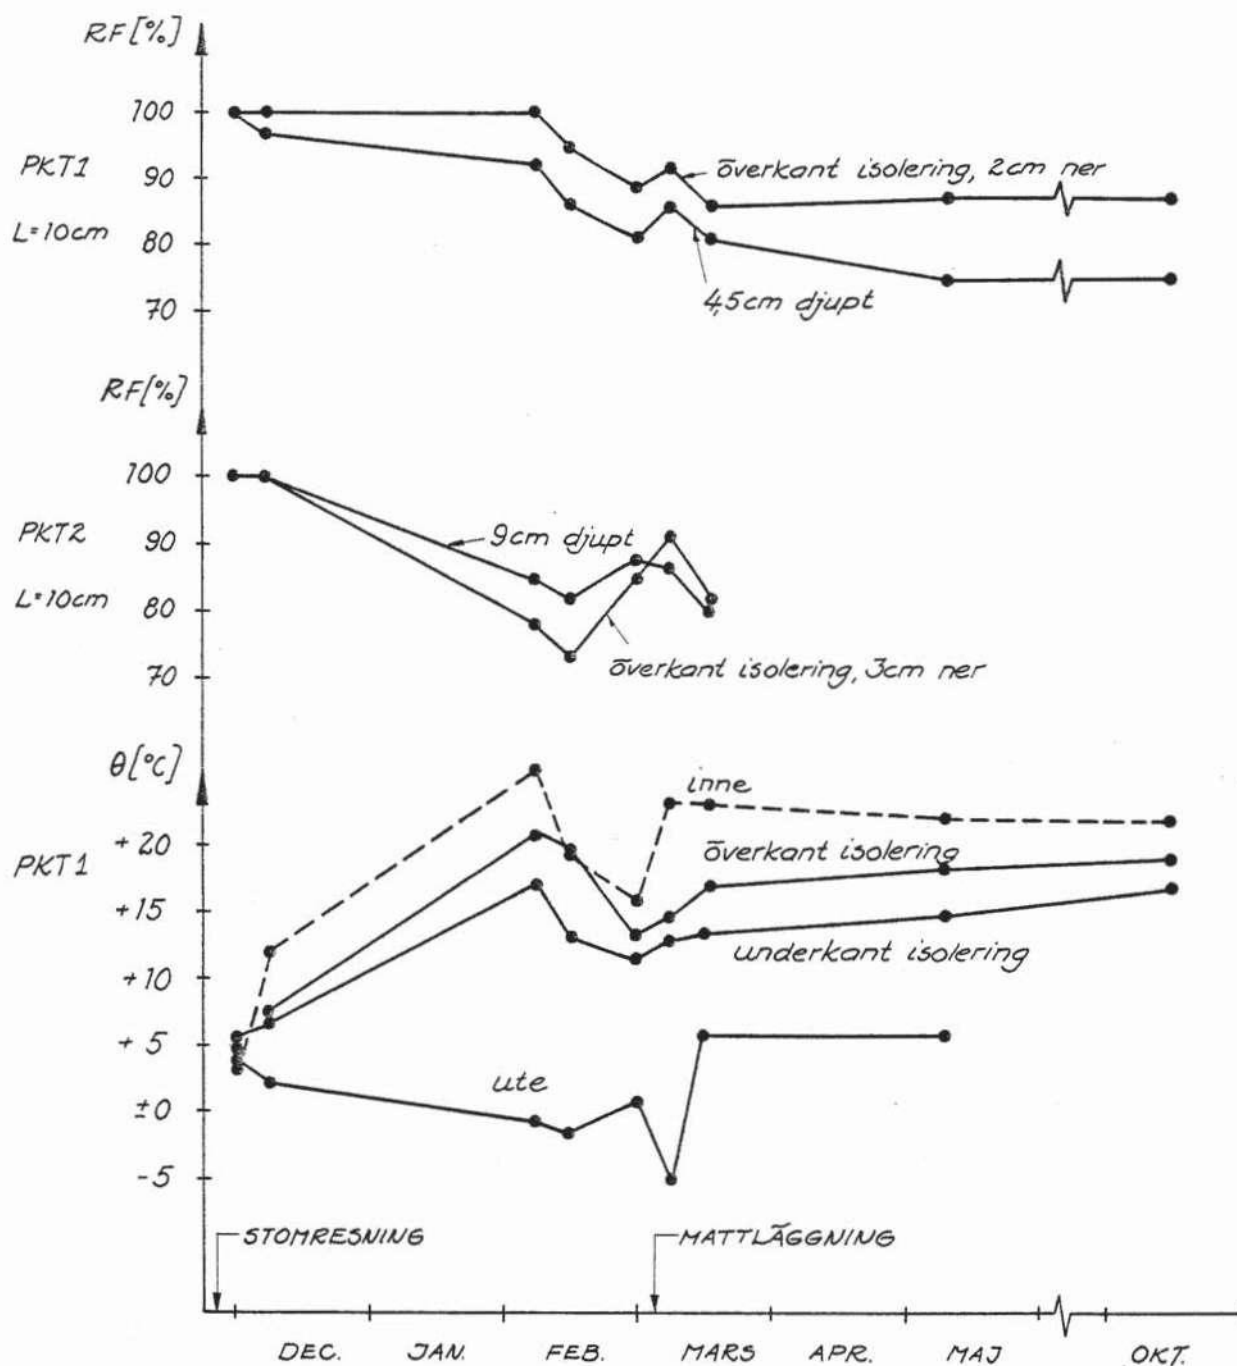
FIG. 3.20 Mätresultat objekt 13: lättklinkerisolering; betong K300. Fuktspärrad betongyta i garderob. Nålfiltmatta i hall. Parkettgolv i intilliggande rum.

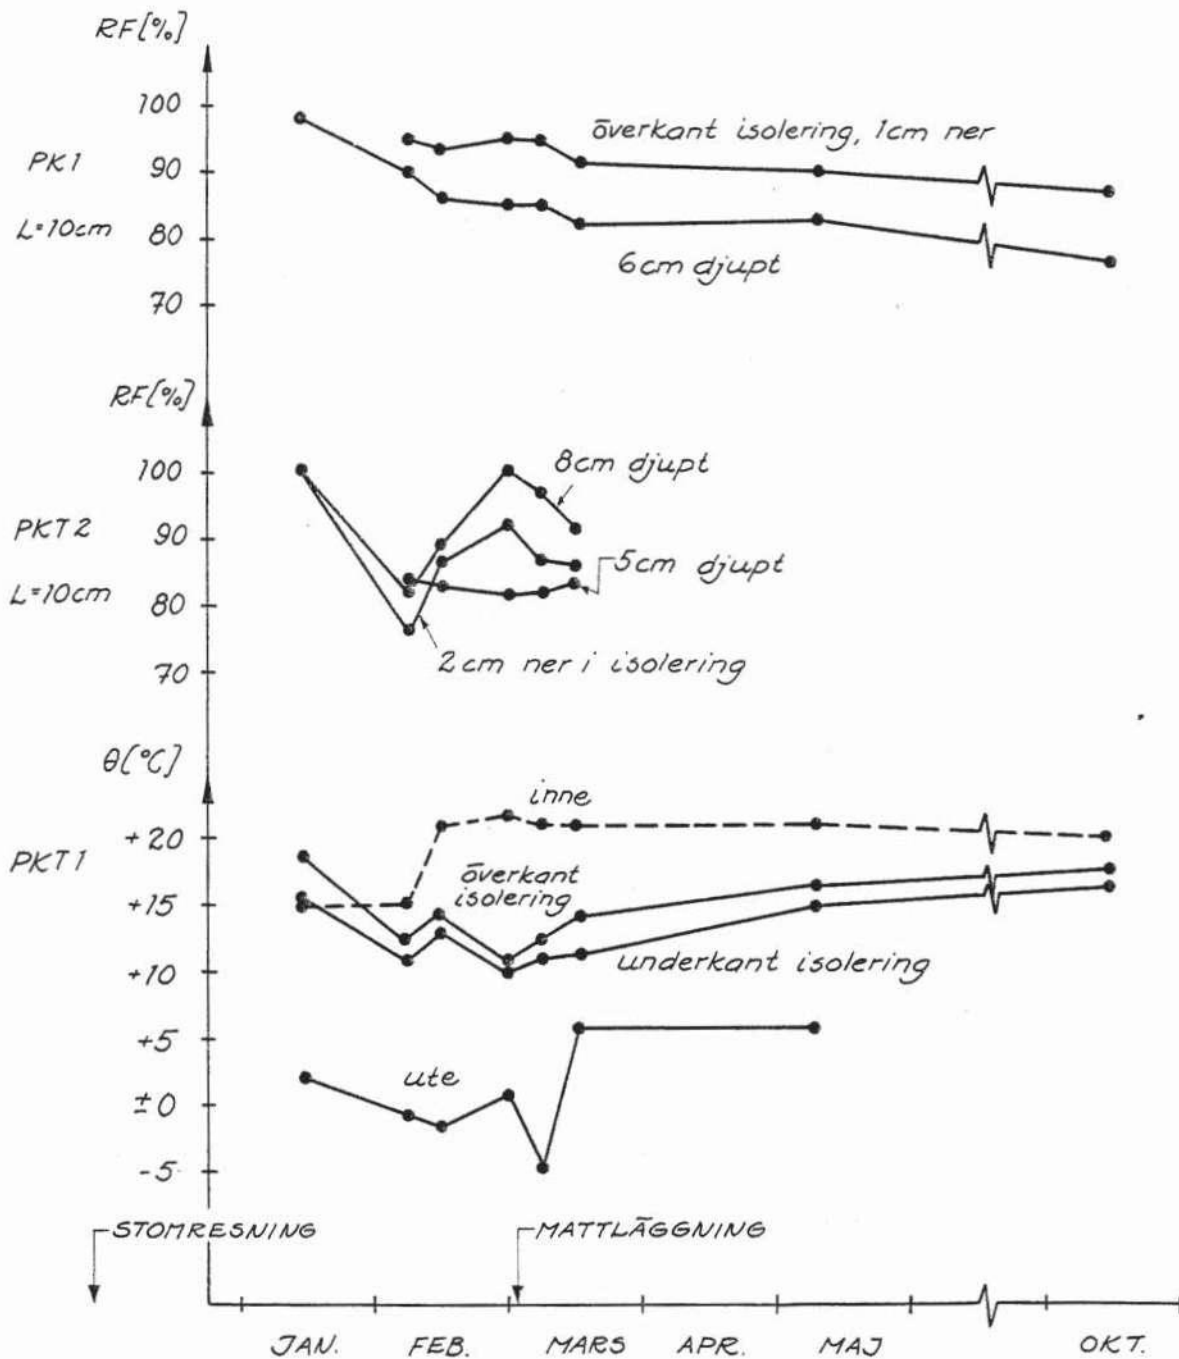
FIG. 3.21 Mätresultat objekt 14: ventilerad lättklinkerisolering; betong K300. Fuktsärrad betongyta i garderob. PVC-matta i hall. Parkettgolv i intilliggande rum.

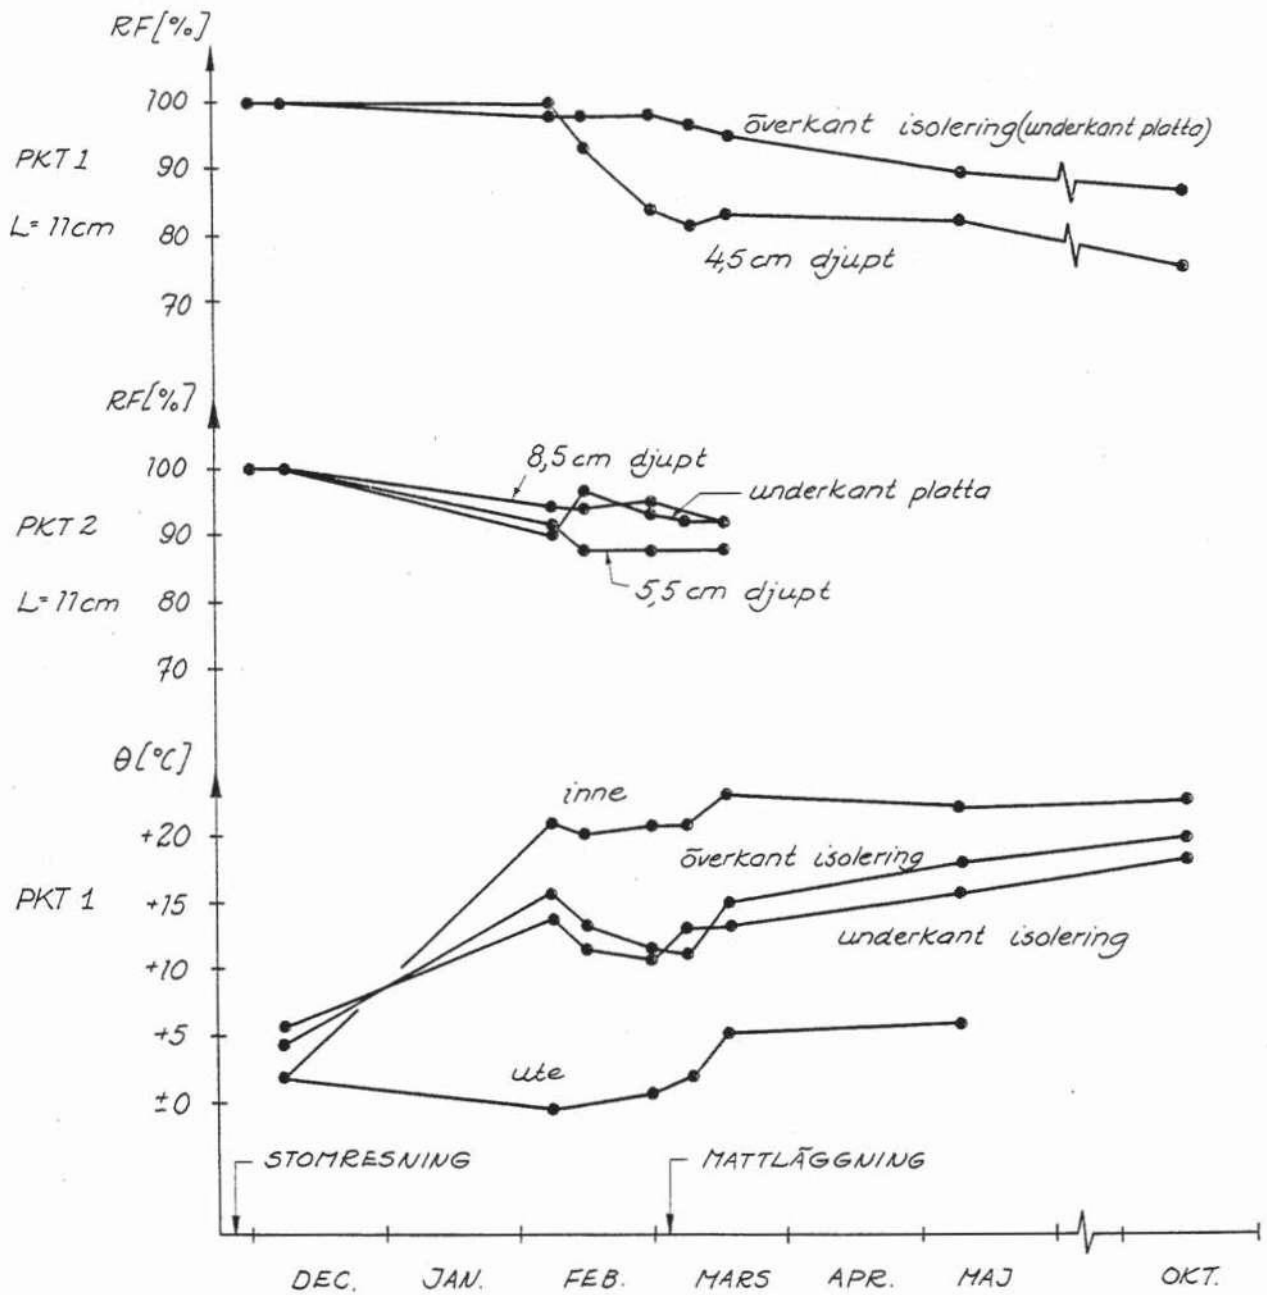
FIG. 3.22 Mätresultat objekt 15: lättklinkerisolering; betong K300. Fuktsärrad betongyta i garderob. Nålfiltmatta i hall. Parkettgolv i intilliggande rum.

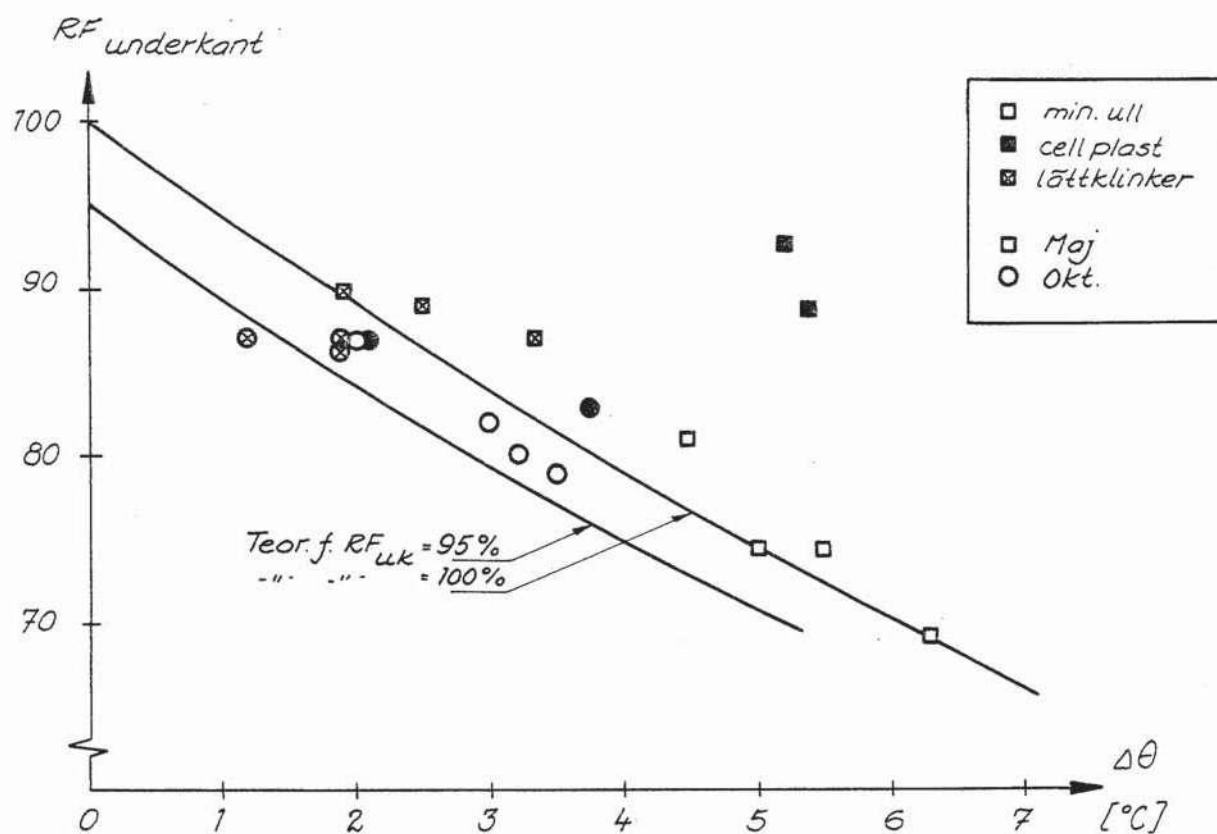
Det senare sambandet har lagts in i fig 3.25 för  $RF_{\text{mark}} = 95\%$  resp  $100\%$  som jämförelse med mätvärdena. Som framgår är överensstämmelsen relativt god för de flesta objekten med mineralullsisolering. Att det inte är fuktjämvikt för objekten med cellplastisolering framgår klart liksom för objekten med lättklinkerisolering i början av torkförloppet.

Resultatet i fig 3.25 styrker det rimliga i att förutsätta att relativa fuktigheten i marken är 100% då en konstruktion med platta på mark dimensioneras för skydd mot markfukt.

FIG. 3.25 Uttorkningen nedåt och dess beroende av temperaturfallet över värmeisoleringen för olika isoleringstyper. Obs! mätpunkter för lättklinker mitt i hus!
