Mätningar i Jape ventilagegolv i Markaryd 2 juni 1988

Wadsö, L. (1988). *Mätningar i Jape ventilagegolv i Markaryd 2 juni 1988*. (Rapport TVBM (Intern 7000-rapport); Vol. 7008). Avd Byggnadsmaterial, Lunds tekniska högskola.

MÄTNINGAR
I JAPE VENTILAGEGOLV
I MARKARYD
2 JUNI 1988

mätningarna utförda av Lars Wadsö 2 juni 1988
rapporten färdig 21 juni 1988

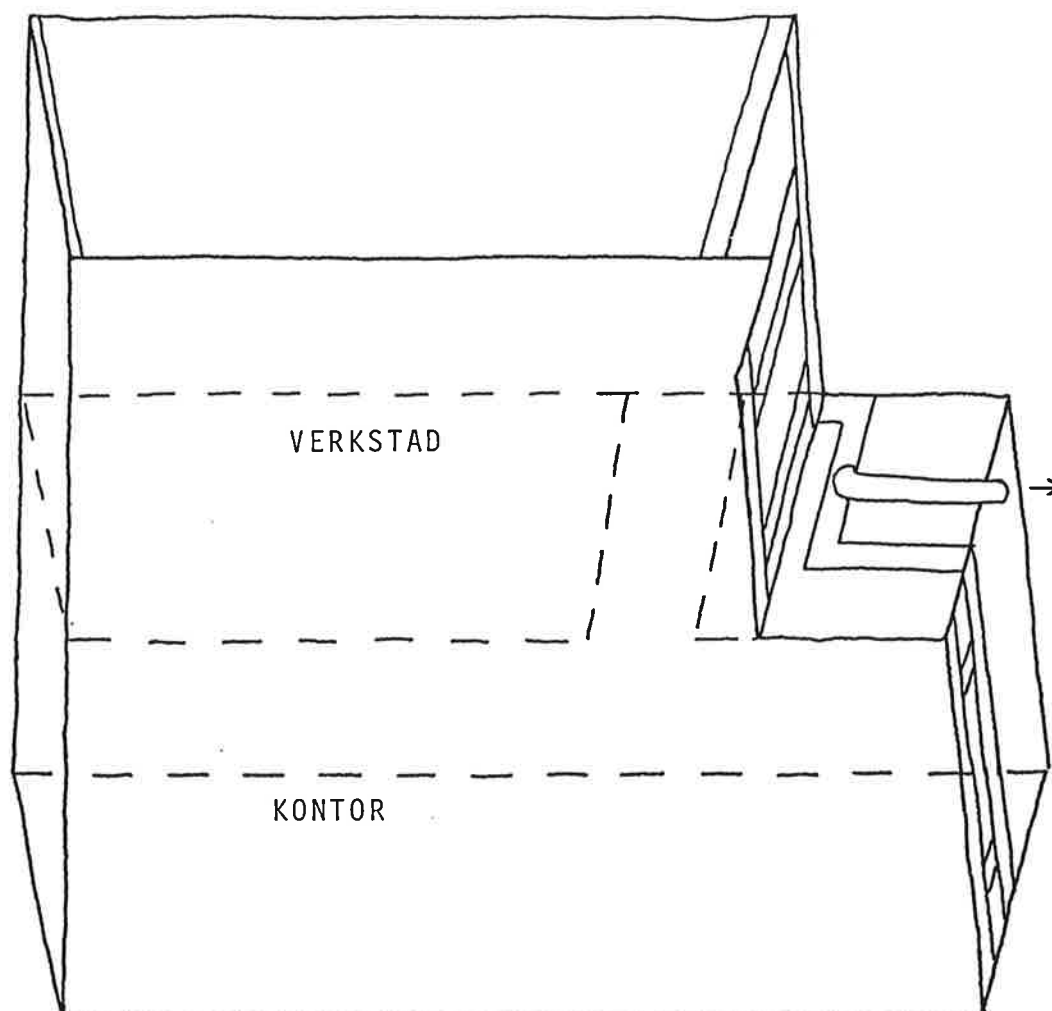
Inneluft tas in huvudsakligen vid taklisten vid vänstra väggen i bilden, går i distansmattan nedför väggen och genom golvet och sugts sedan upp ur golvet genom två sockellister (till höger). Idén bakom Japegolvet är att strömningen skall vara linjär, dvs flödet skall gå jämnt över rektangulära ytor. Som man ser i figuren är detta rum inte fyrkantigt och ena sockellisten bryts dessutom av en dörr. Flödet blir då inte helt linjärt.

I Göshult är bortre väggen i figuren dessutom ventilerad (luftintaget sitter i hörnet mellan väggarna). Detta komplicerar installationen, men jag har inte mätt på denna vägg.

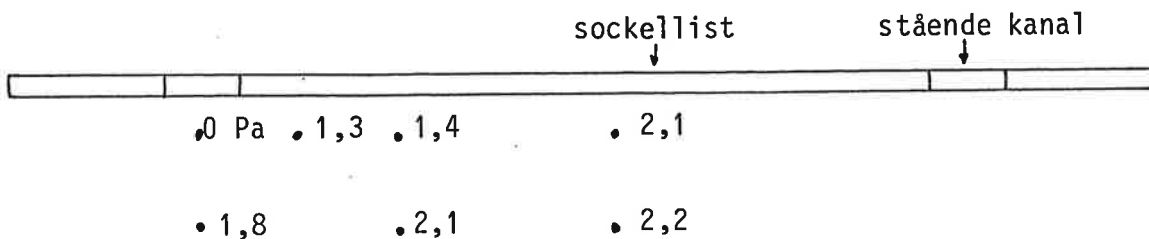
Tryck i golvet framför sockellisten i verkstaden (relativt punkten märkt "0 Pa").

Som synes är det ett större tryckfall in mot sockellisten nu än tidigare. Detta beror delvis på att det var stopp i den högra kanalen tidigare, men också på att tryckfallet vid övergången till stående kanaler är mindre nu än tidigare. Tryckfallen tvärs flödesriktningen i golvet skiljer sig mycket, men är ju inte alls jämförbara då det enbart var ett flöde i den vänstra kanalen vid den första mätningen.

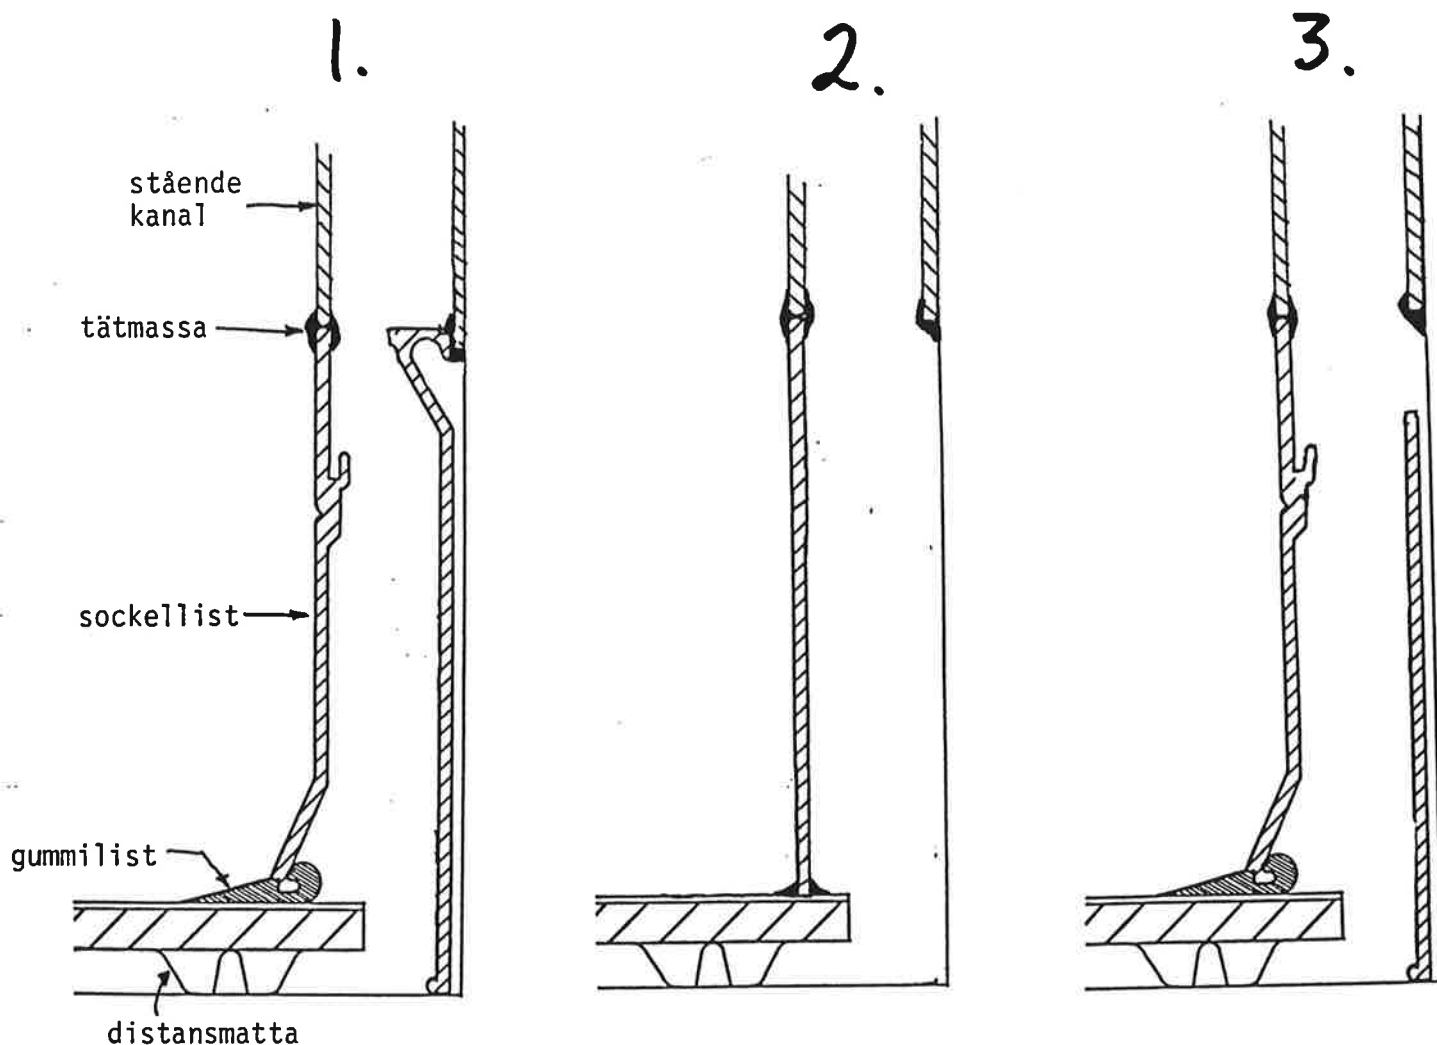
De tre profilarrangemangen är:

- 1 Den ursprungliga listen använd vid de första mätningarna.
- 2 En halverad rektangulär standardprofil som var installerad vid den första mätningen i denna mätomgång.
- 3 En variant av den ursprungliga listen där förträgningen vid övergången till stående kanal är borttagen. Användes vid den andra mätningen i denna omgång.

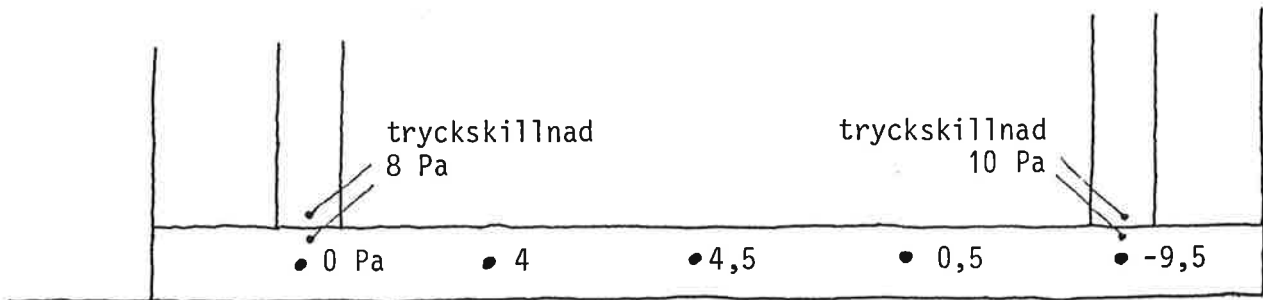
Tryck i sockellisten (relativt punkten märkt "0 Pa"), samt tryckskillnad i övergången till stående kanal.

Som synes är det försumbar skillnad mellan de två profiler som jag mätte på vid denna mätning.

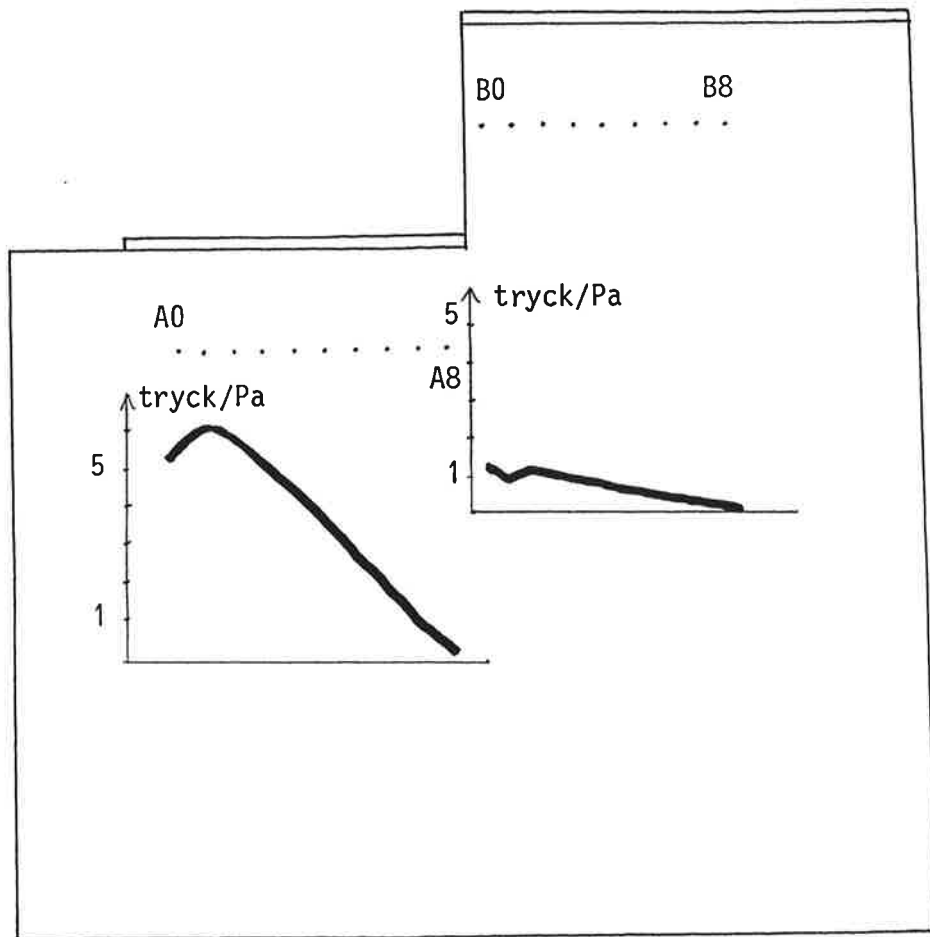
Tryckmätningar i golvet framför sockellisterna (relativt trycken i A8 respektive B8)

Nedan visas trycken i de 9 + 9 hålen. Om flödet hade varit helt linjärt skulle dessa tryck varit lika (tryckfallet tvärs flödesriktningen skulle varit noll). Nu är det inte så, och mest syns det i verkstaden där tryckfallet är lika stort tvärs flödesriktningen som i flödesriktningen. Detta har dock delvis sin naturliga förklaring i att 1/3 av väggen i verkstaden där det sitter en sockellist är upptagen av en dörr. Den luft som går mot dörren tvingas alltså svänga in mot sockellisten.

I kontoret är flödet mer linjärt, men tryckfallet som finns borde egentligen ha varit på andra hållet eftersom en del luft sugas in till verkstadens sockellist innan luften når fram till sockellisten i kontoret (på grund av källarens form). Tryckfallet tvärs flödesriktningen är dock bara 10-20 % av tryckfallet i flödesriktningen.

Intressant är att jämföra dessa mätningar med de som är gjorda i golvet 10-30 cm utanför sockellisten i verkstaden (sidan 4). Man ser att tryckfallet längs med sockellisten har en liknande form i båda mätningarna. Tryckfallets storlek är också ungefär lika i båda fallen; det verkar i alla fall inte vara mindre en bit ut från väggen.
