# BESTÄNDIGHET HOS PUTSADE FASADER

## Probleminventering

Kenneth Sandin

Rapport TVBM-3079  
Lund, 1998

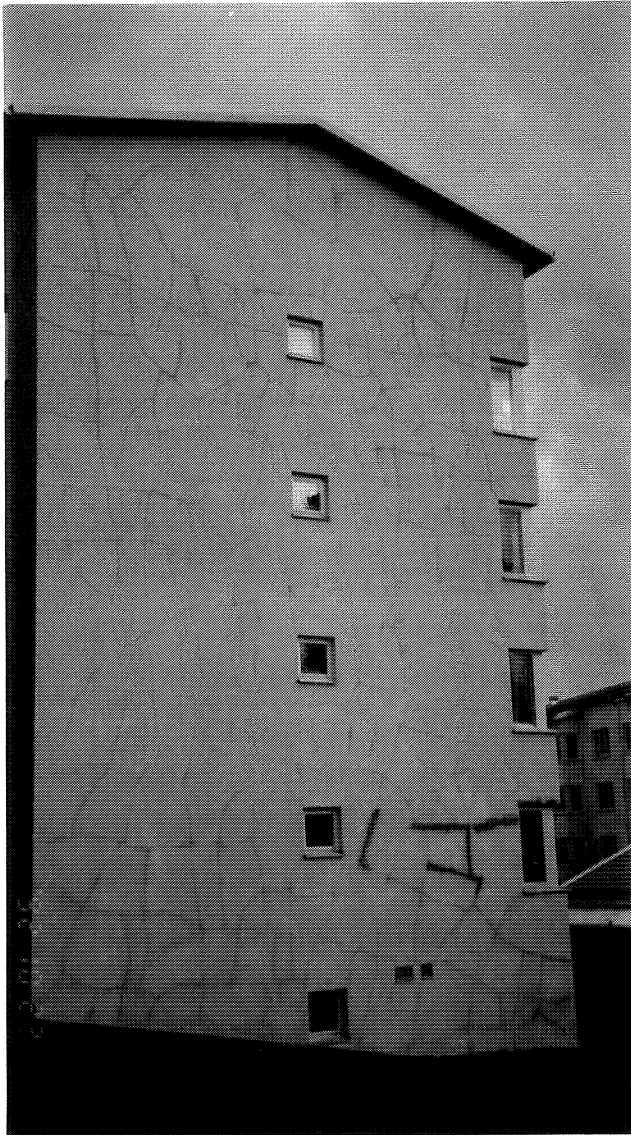
*FOTO 3. Urkratsade sprickor på fasad med KC-puts på isolering.*

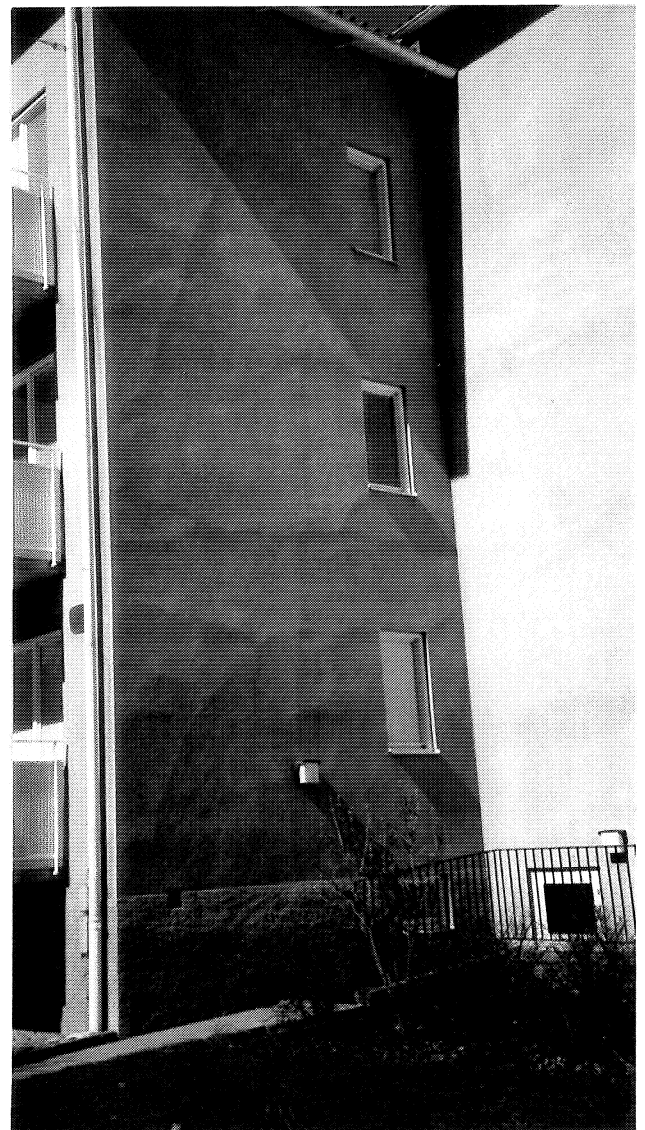
Vid besiktningen fanns rikligt med sprickor, främst oregelbundna diagonala och horisontella. I "släpljus" syntes en tydlig buktning hos putsfälten mellan sprickorna enligt *FOTO 4*.

*FOTO 4. Sprickor på fasad med puts på isolering.*

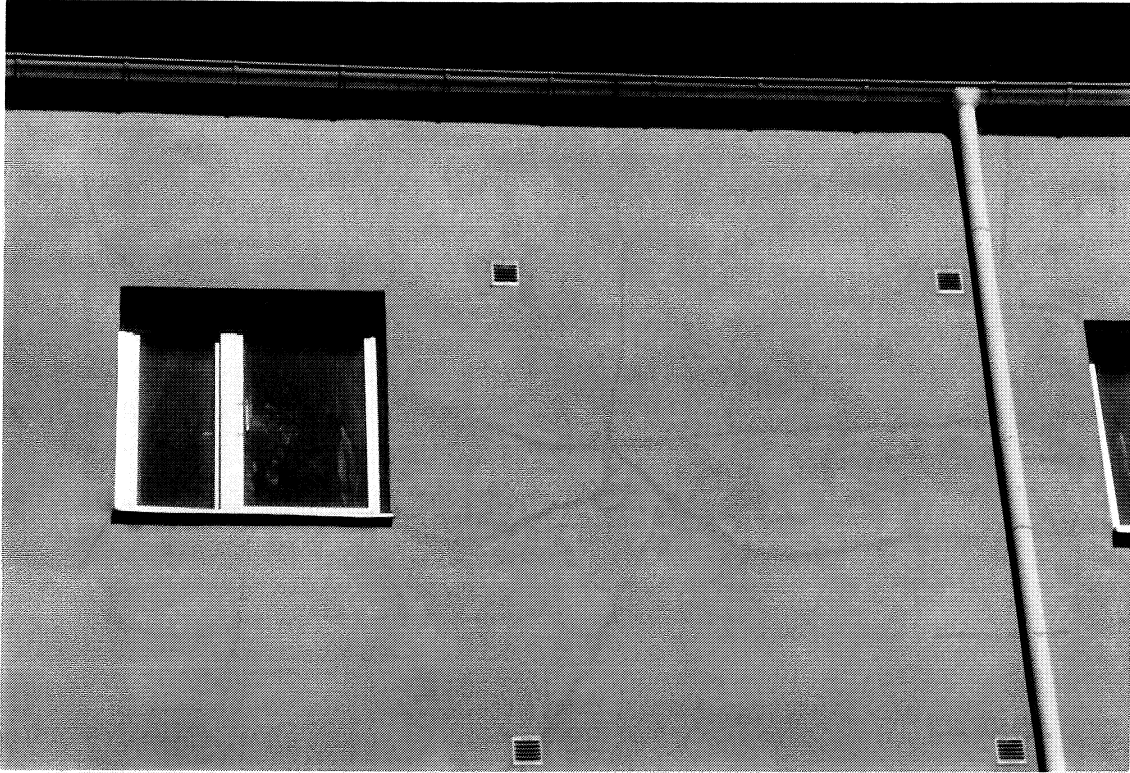
Stjärnsprickor enligt *FOTO 5*. Dessa sprickor uppges bli mer och mer tydliga, sannolikt beroende på missfärgningar intill sprickan på grund av fukt.

*FOTO 5. Stjärnspricka i puts på isolering.*
