## Fallstudie av konstruktionsbränder

# Fallstudie av konstruktionsbränder

Fallstudie av konstruktionsbränder  
A case study of fires in structural elements

**Rapport: 3191**  
**ISSN: 1402-3504**  
**ISRN: LUTVDG/TVBB--3191--SE**

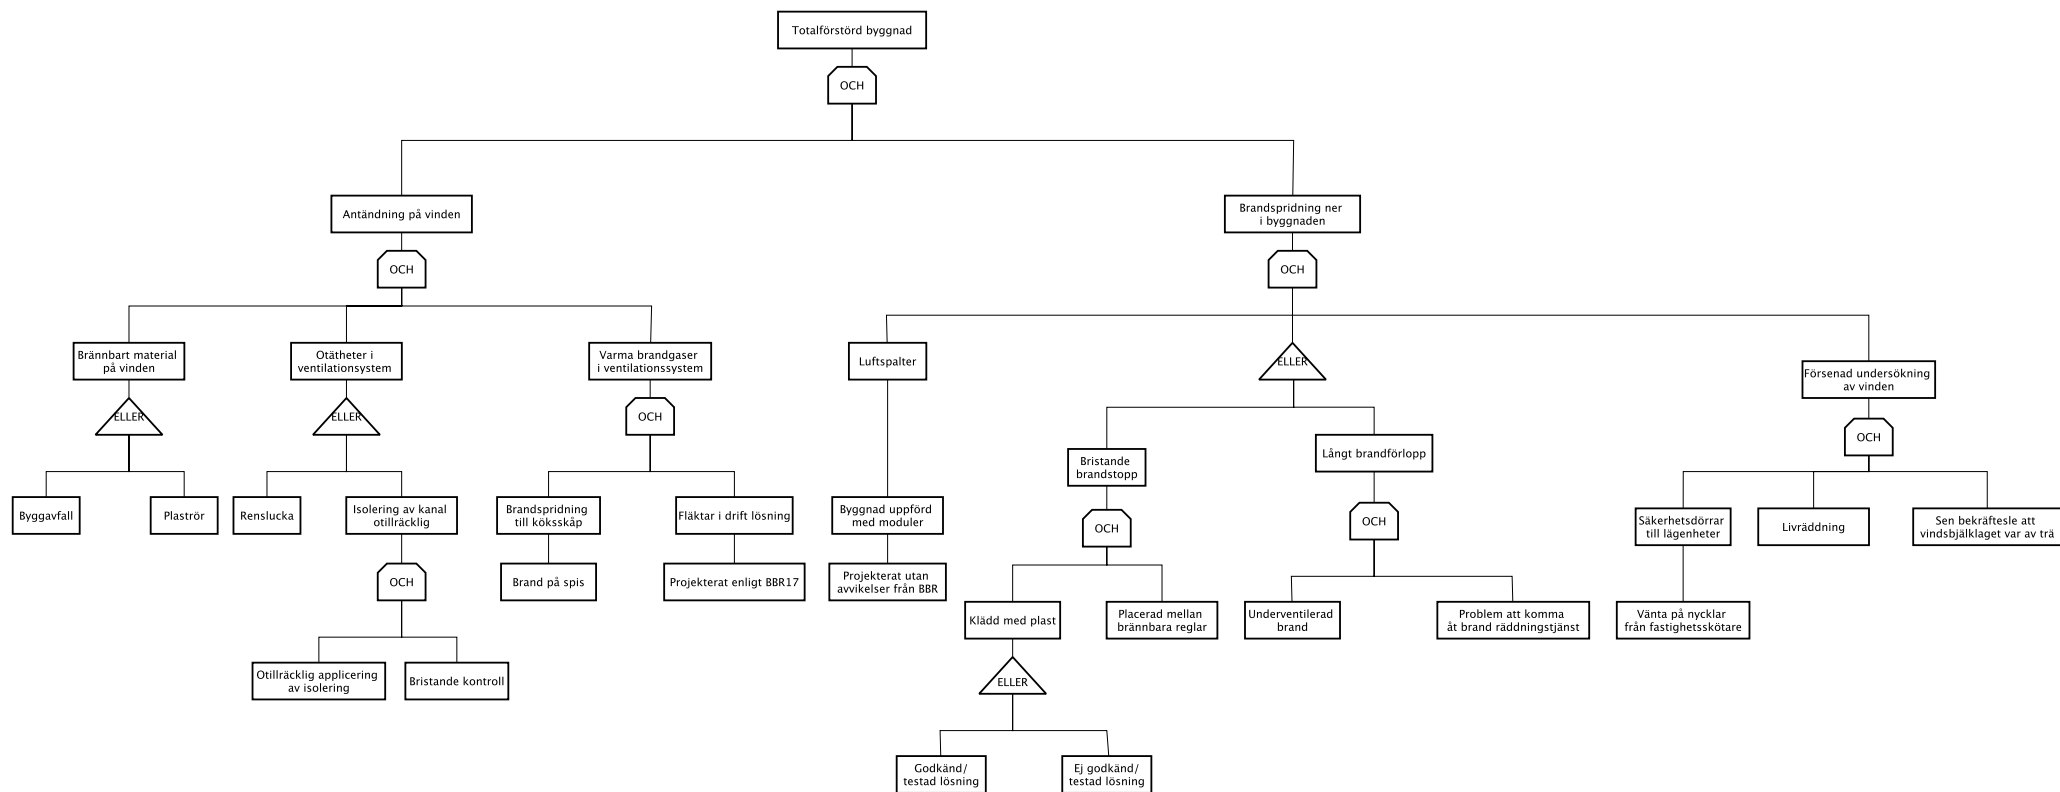
Sammanfattande felträd: Brand 1 – Brand i flerbostadshus Luleå 31/8 – 2013

Branden sprider sig dock förbi stenullen och ner längs spalterna mellan modulerna och fasadteglet och även horisontellt mellan moduler. De brännbara reglerna och plasten som stenullen anslöt till bidrog sannolikt till denna brandspridning. Räddningstjänsten inriktar sig på att rädda värdesaker från byggnaden. Risken för ras bedöms dock vara så stor på morgonen att den invändiga insatsen avslutas.

Branden sprider sig långsamt neråt i konstruktionen under dagen. För att komma åt branden rivs tegelfasaden och några moduler med en höglyft. Räddningstjänsten avslutas kl 19:00, ca 17 timmar efter förmodad brandstart. Byggnaden fick omfattande brand- och vattenskador.

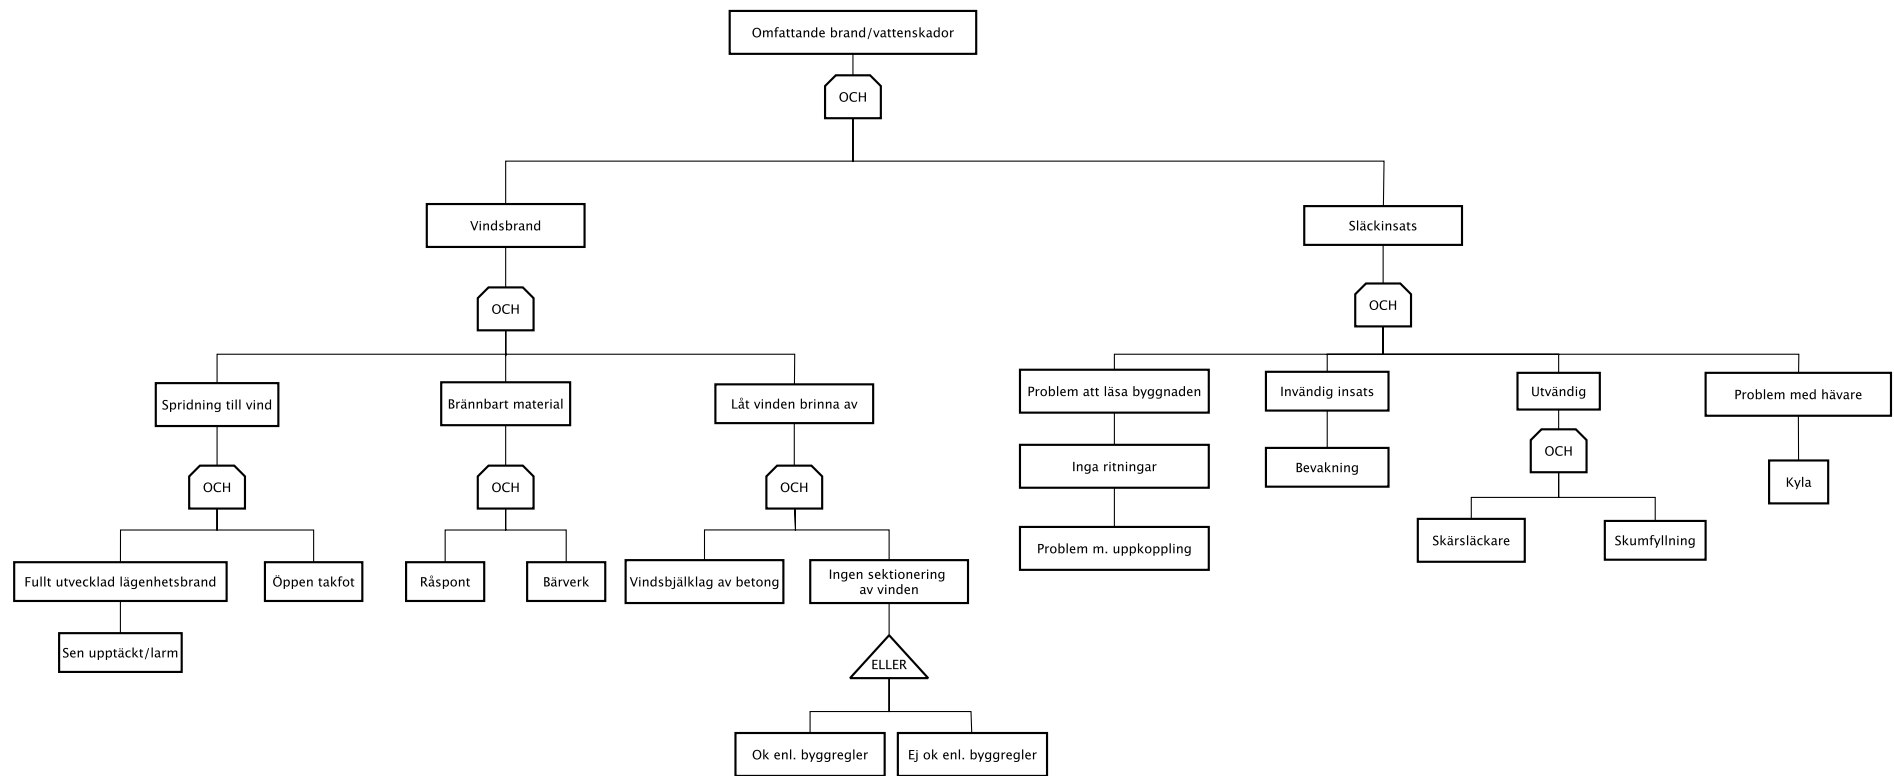
Sammanfattande felträd: Brand 2 – Brand i studentboende, Göteborg, 4/4 2012

Vattenskador uppkom i ljusgården och i ett antal lägenheter. En del väggar av gips fick rivas för att bytas ut eller för att komma åt att torka. Fasaderna blev skadade av vatten och frost. Elsystemet fick stora skador. Lägenheterna bedömdes inflytningsbara 4-6 månader senare. Skadekostnaden bedöms i olycksutredningen vara ca 30 miljoner kronor.

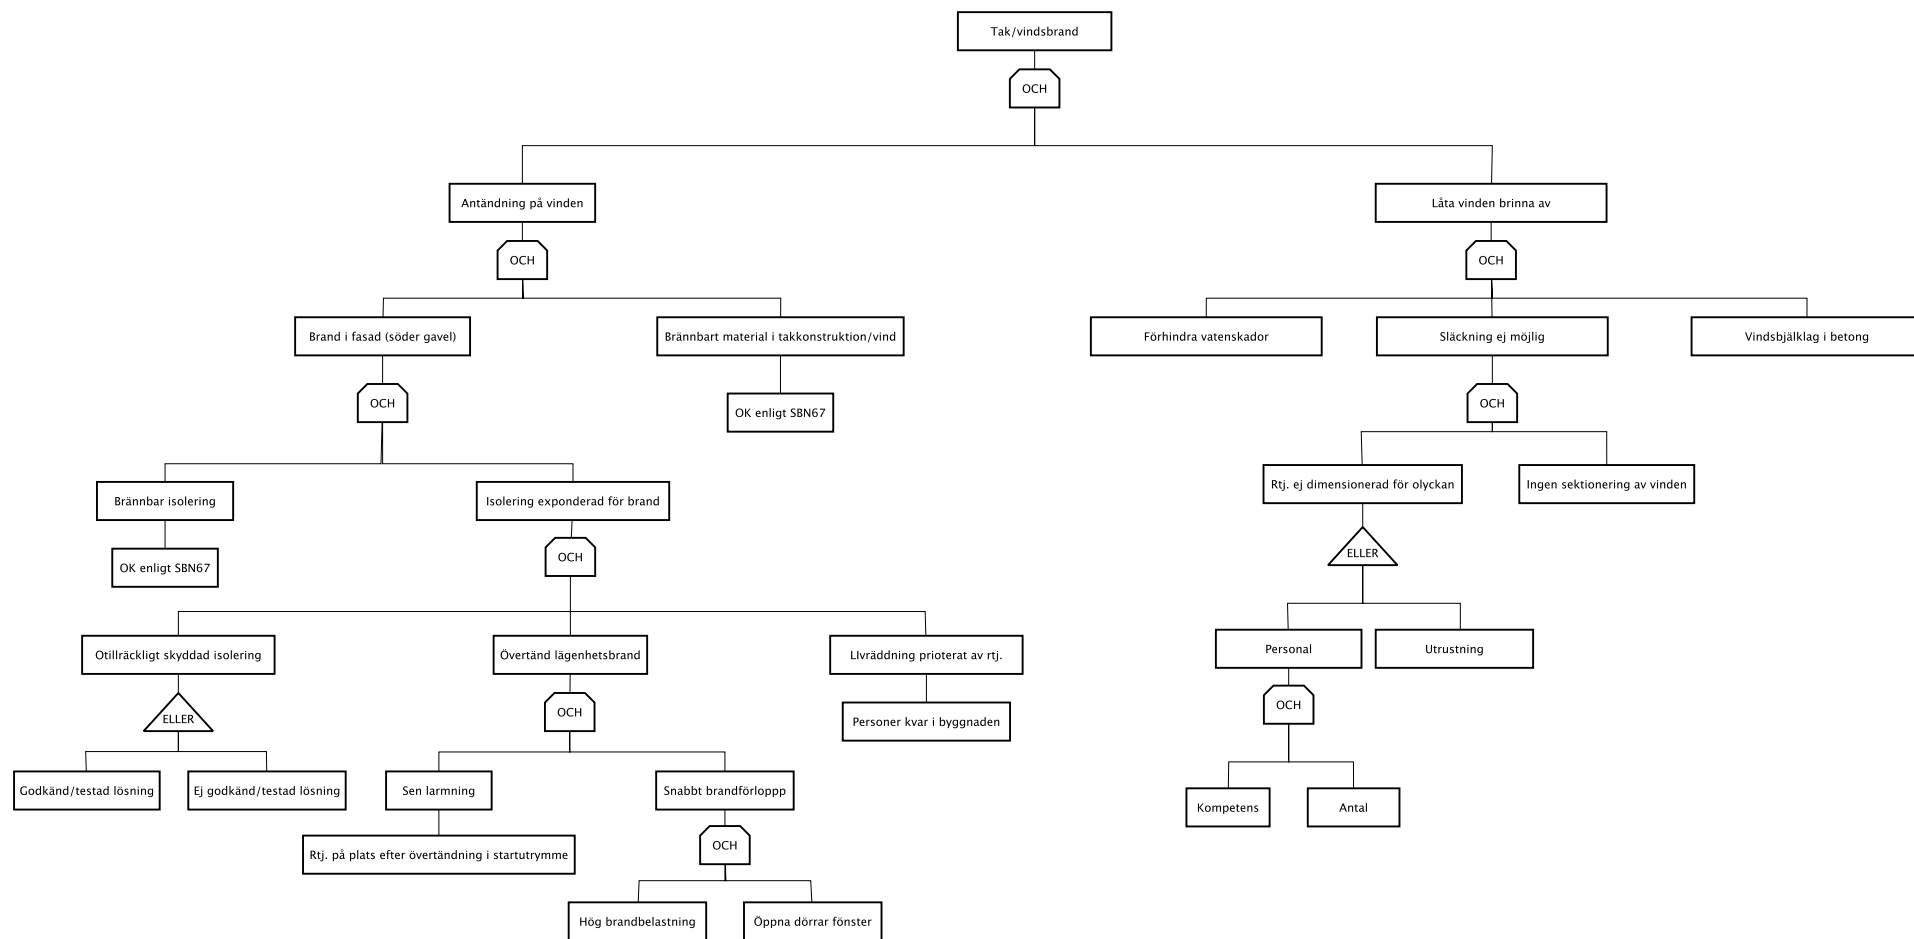
Sammanfattande felträd: Brand 3 – Brand i flerbostadshus, Mjölby 3/3-2012

Räddningstjänsten lyckas dämpa branden i byggnaden vilket begränsar brandspridning på långsidorna till plan tre och fyra. Branden sprids dock snabbt över hela den södra gaveln från dess västra sida. Plåtens korrugering innebar en skorstenseffekt i fasaden med god tillgång till luft vilket medför en snabb brandspridning. All cellplastisolering brinner av på den södra gaveln och brandspridning sker till taket. Cirka en timme efter första larmet antänder taket och vinden vid byggnadens södra gavel samtidigt som det strömmar ut heta oförbrända brandgaser från takfoten längs taket på hela byggnaden. Ytterligare en halvtimme senare brinner taket på halva byggnaden. Inriktningen på släckinsatsen blev därefter att bevaka takbranden och låta den brinna av. Lägenheterna på det femte våningsplanet (överst) sätts i övertryck för att hindra rökspredning från takbranden. En viss brandspridning skedde neråt via cellplastisoleringen på den västra sidan.

Branden resulterade i en utbränd lägenhet, brandspridning till två andra lägenheter och en omfattande tak- och fasad brand.

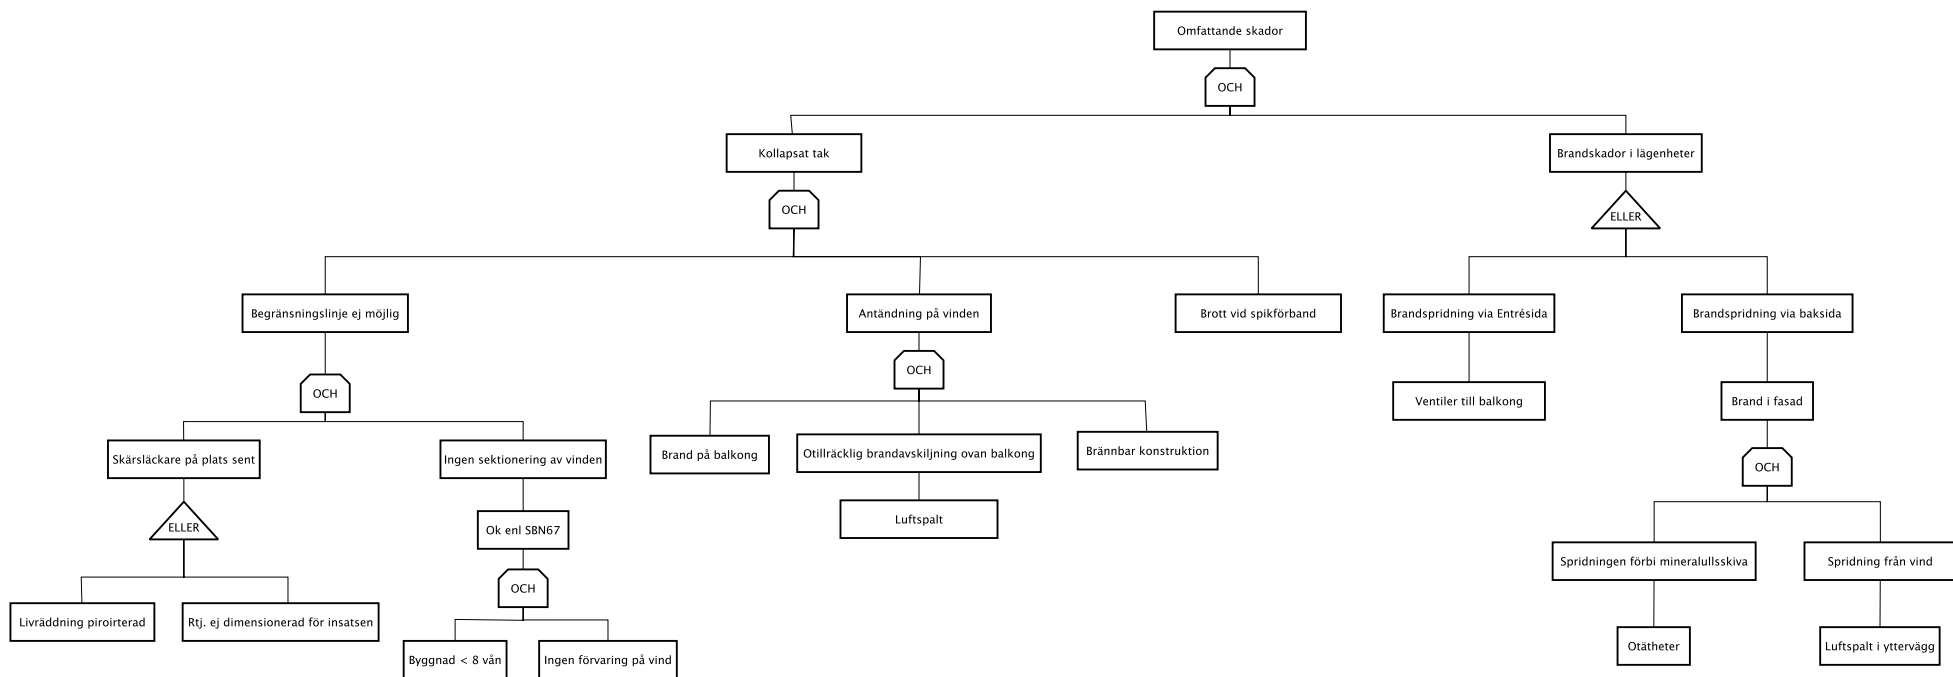
Sammanfattande felträd: Brand 5 – Brand i flerbostadshus, Huddinge 22/8-2014

Överdelen av tegelfasaden på den östra gaveln rasade ner på föreningslokalen under släckinsatsen. Även delar av den brinnande takkonstruktionen följde med i raset och bidrog till en mindre brand på föreningsbyggnadens tak.

Cirka 7 timmar efter att larmet inkom till räddningstjänsten är brandspridning nedåt i yttervägg stoppad. Samtliga lägenheter på det översta våningsplanet får brand- och vattenskador. Brandskador uppstår kring ventiler på entrésidan och på baksidan till följd av brandspridning i ytterväggen.

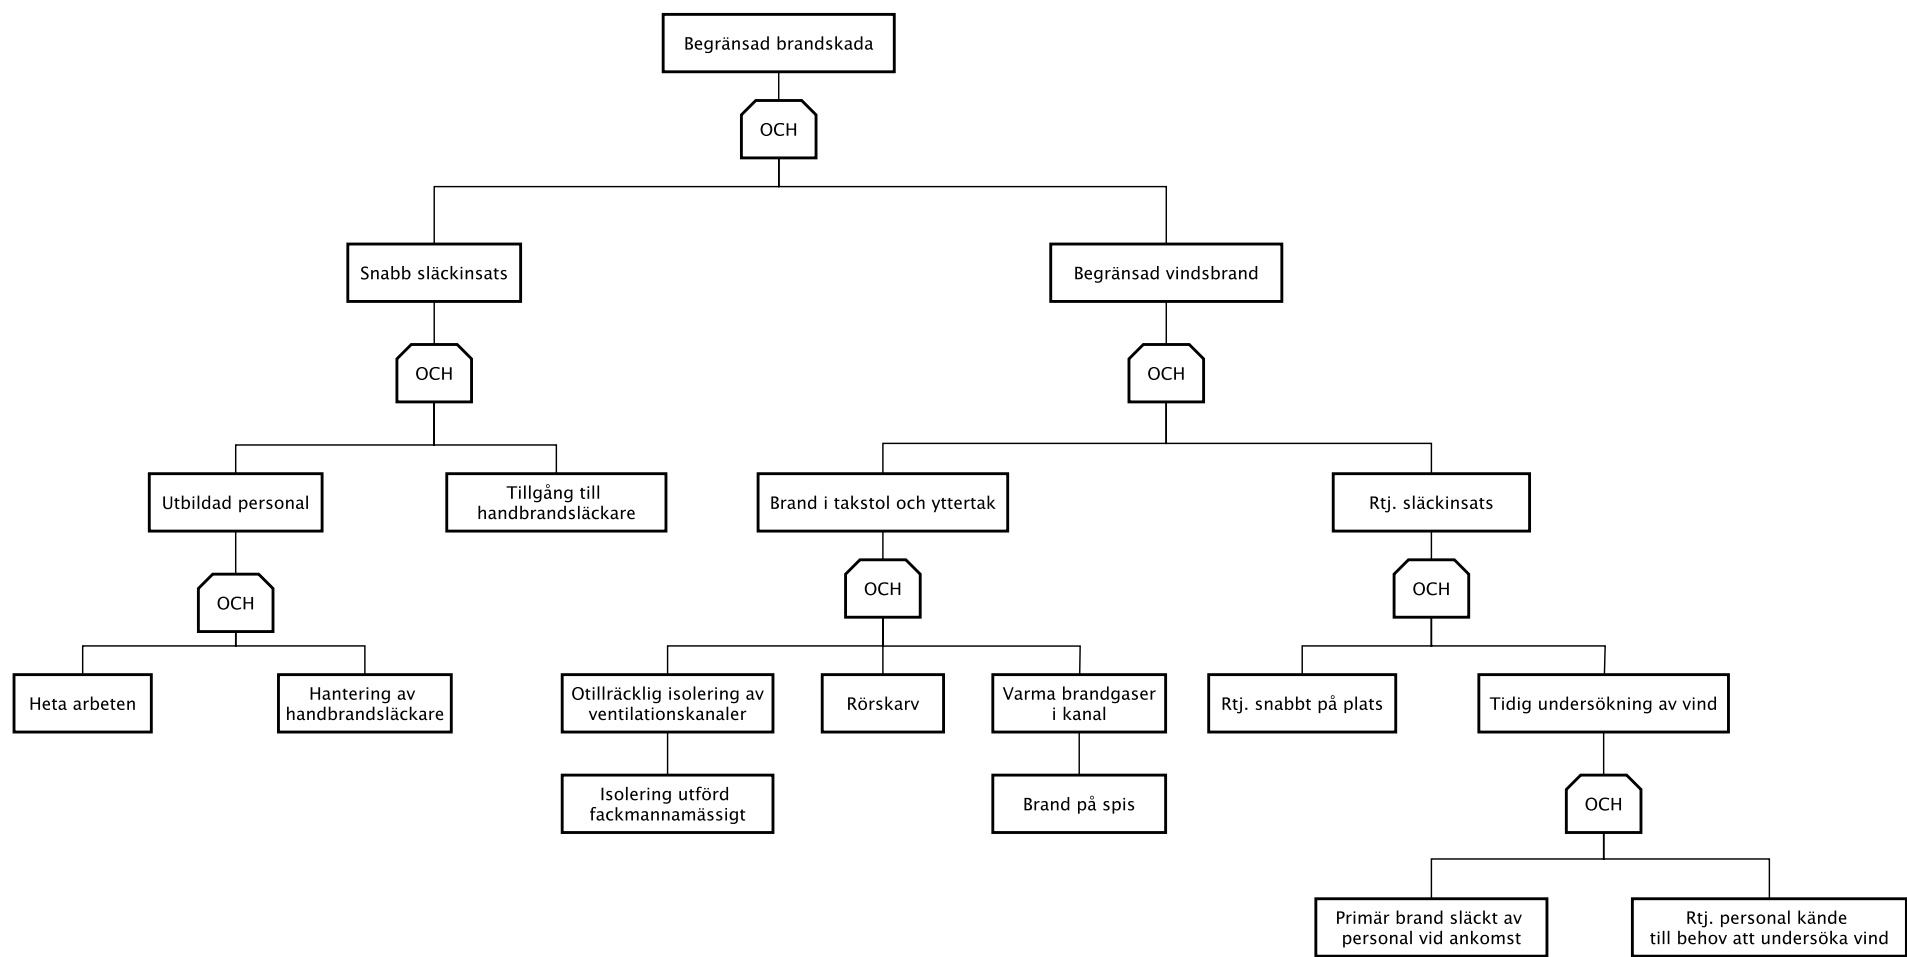
Sammanfattande felträd: Brand 6 – Brand i restaurangkök, Sundsvall 5/2-2013

I utredningen konstateras att brandspridningen från ventilationskanalerna kan ha stoppats om kanalerna utformats annorlunda och isolerats bättre vid genomföringarna i bjälklaget och yttertaket och att det funnits en tändskyddande beklädnad på brännbara delar.

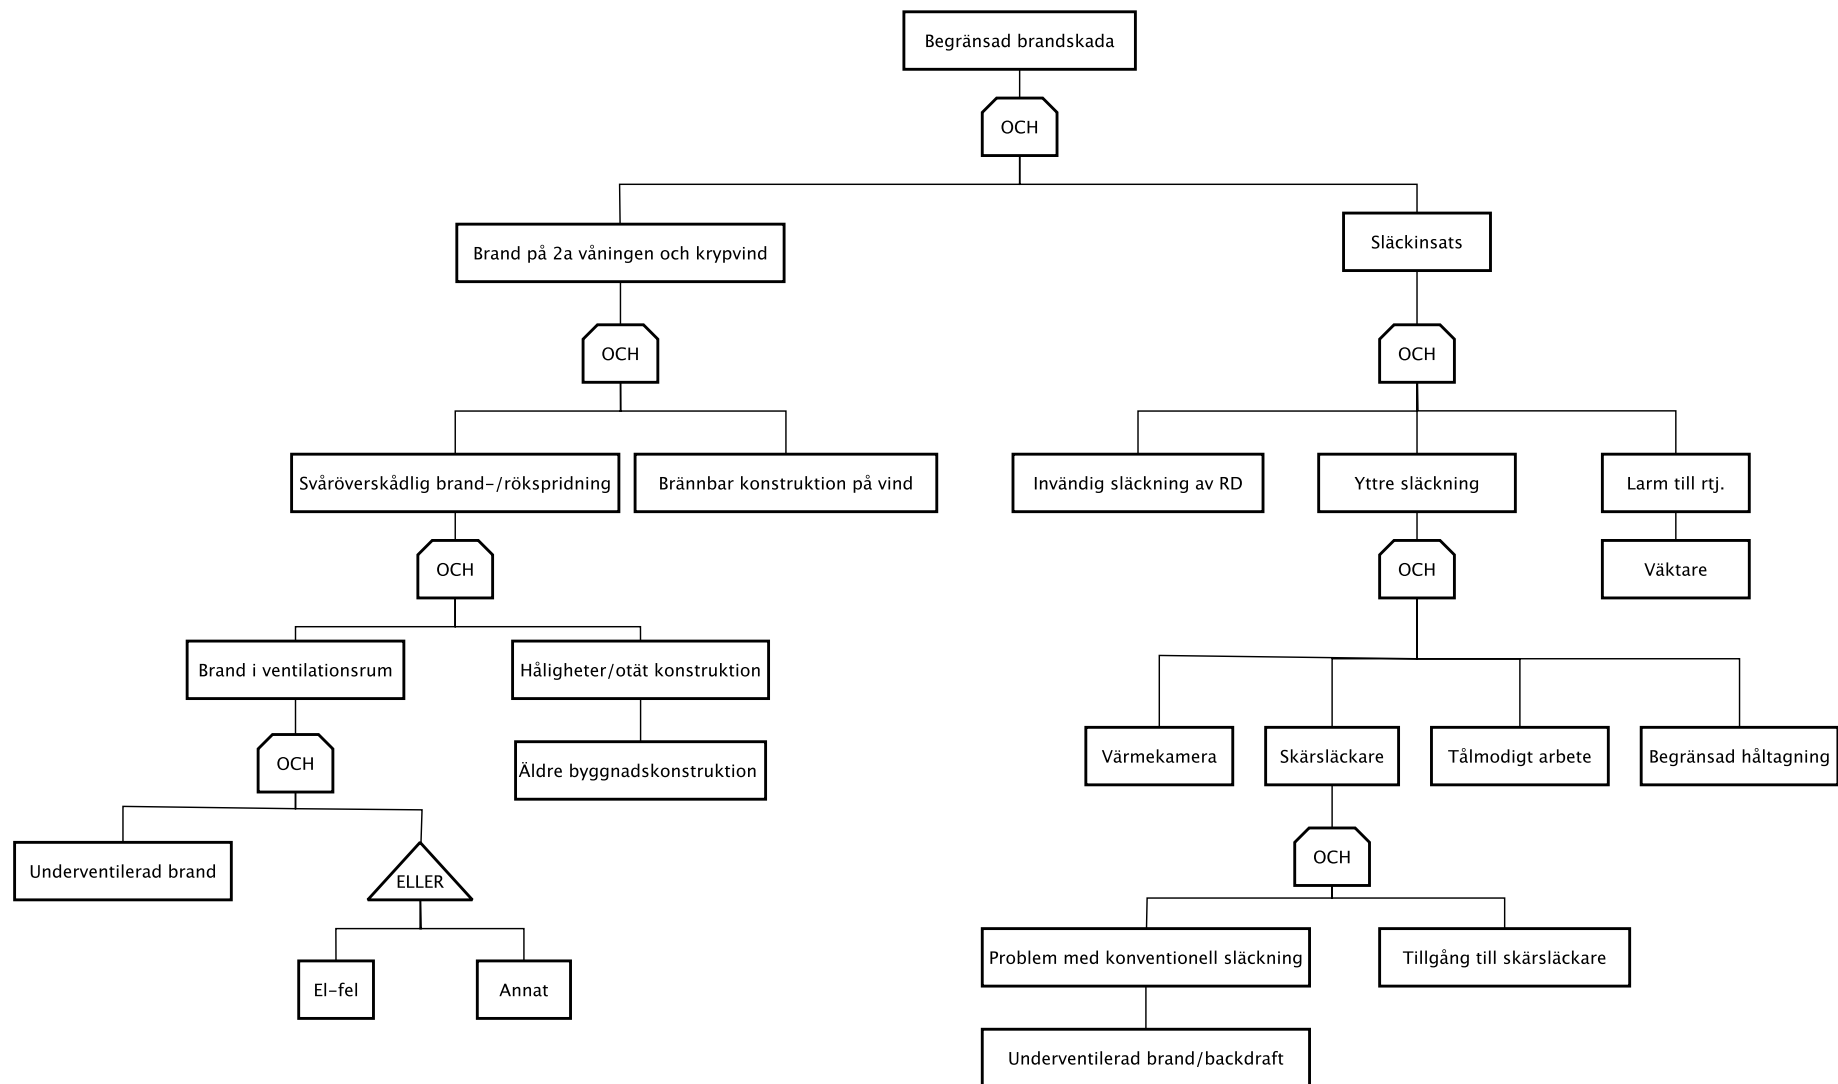
Sammanfattande felträd: Brand 8 – Brand i skola St. Lars, Lund 9/4 -2012

Angreppssätt medförde brandskadorna begränsades till krypvinden och en mindre del av ovanvåningen.

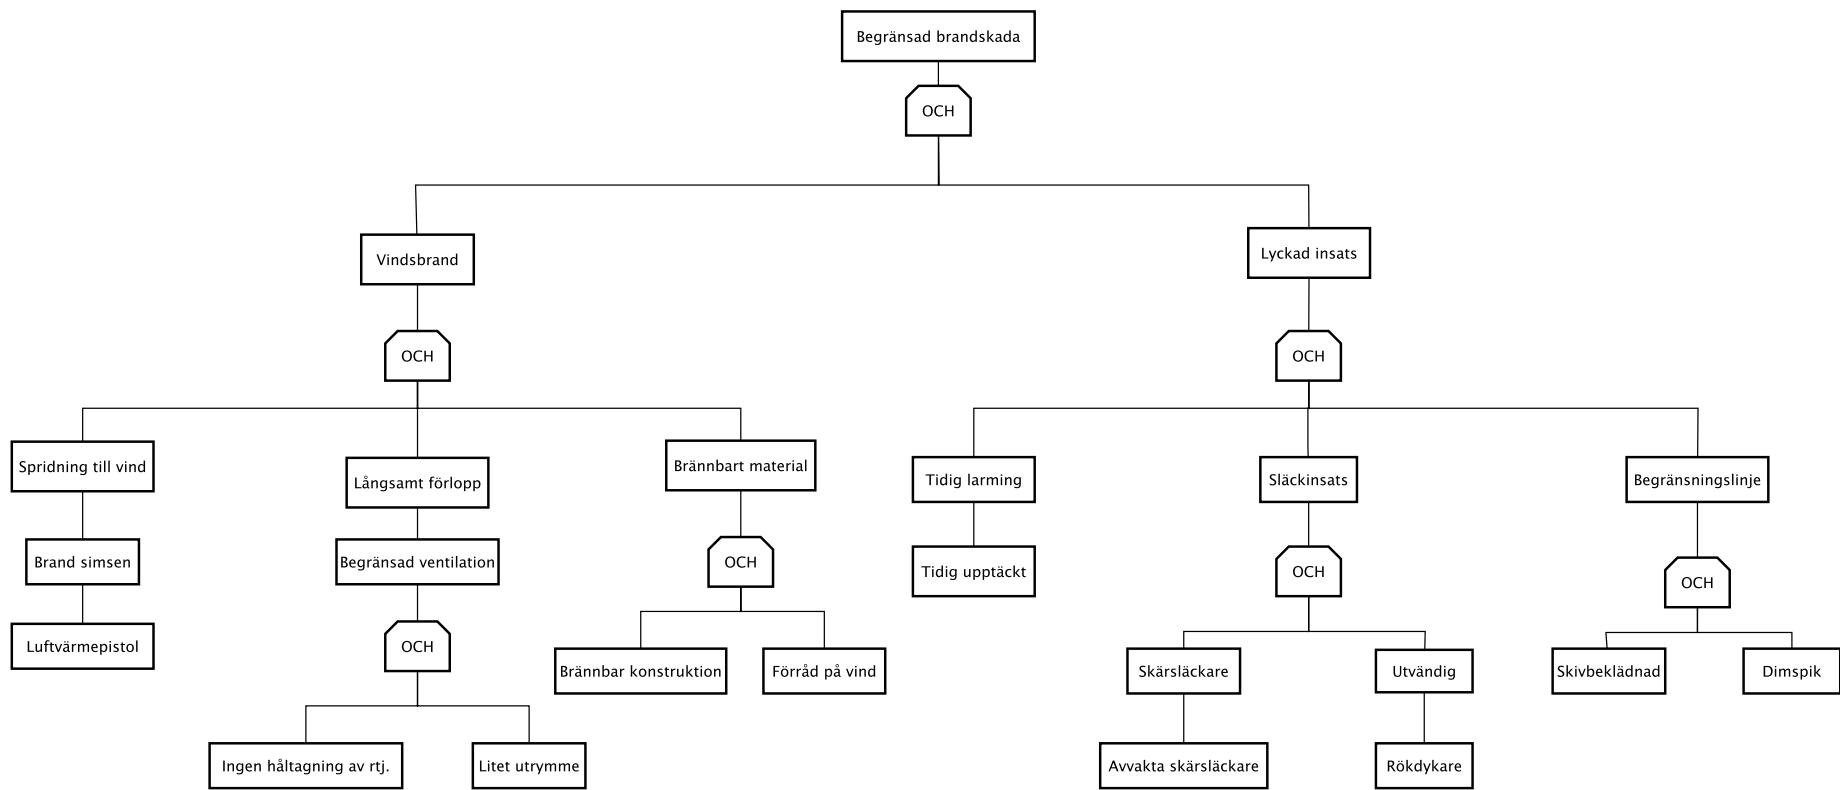
Sammanfattande felträd: Brand 9 – Brand i radhus, Göteborg 10/6-2013

Utredningen visar att även en ej brandklassad avskiljning (ägaren hade på eget initiativ satt beklädnadsskivor på väg i fastighetsgräns på vinden) kan ha en stor inverkan på brandspridning.

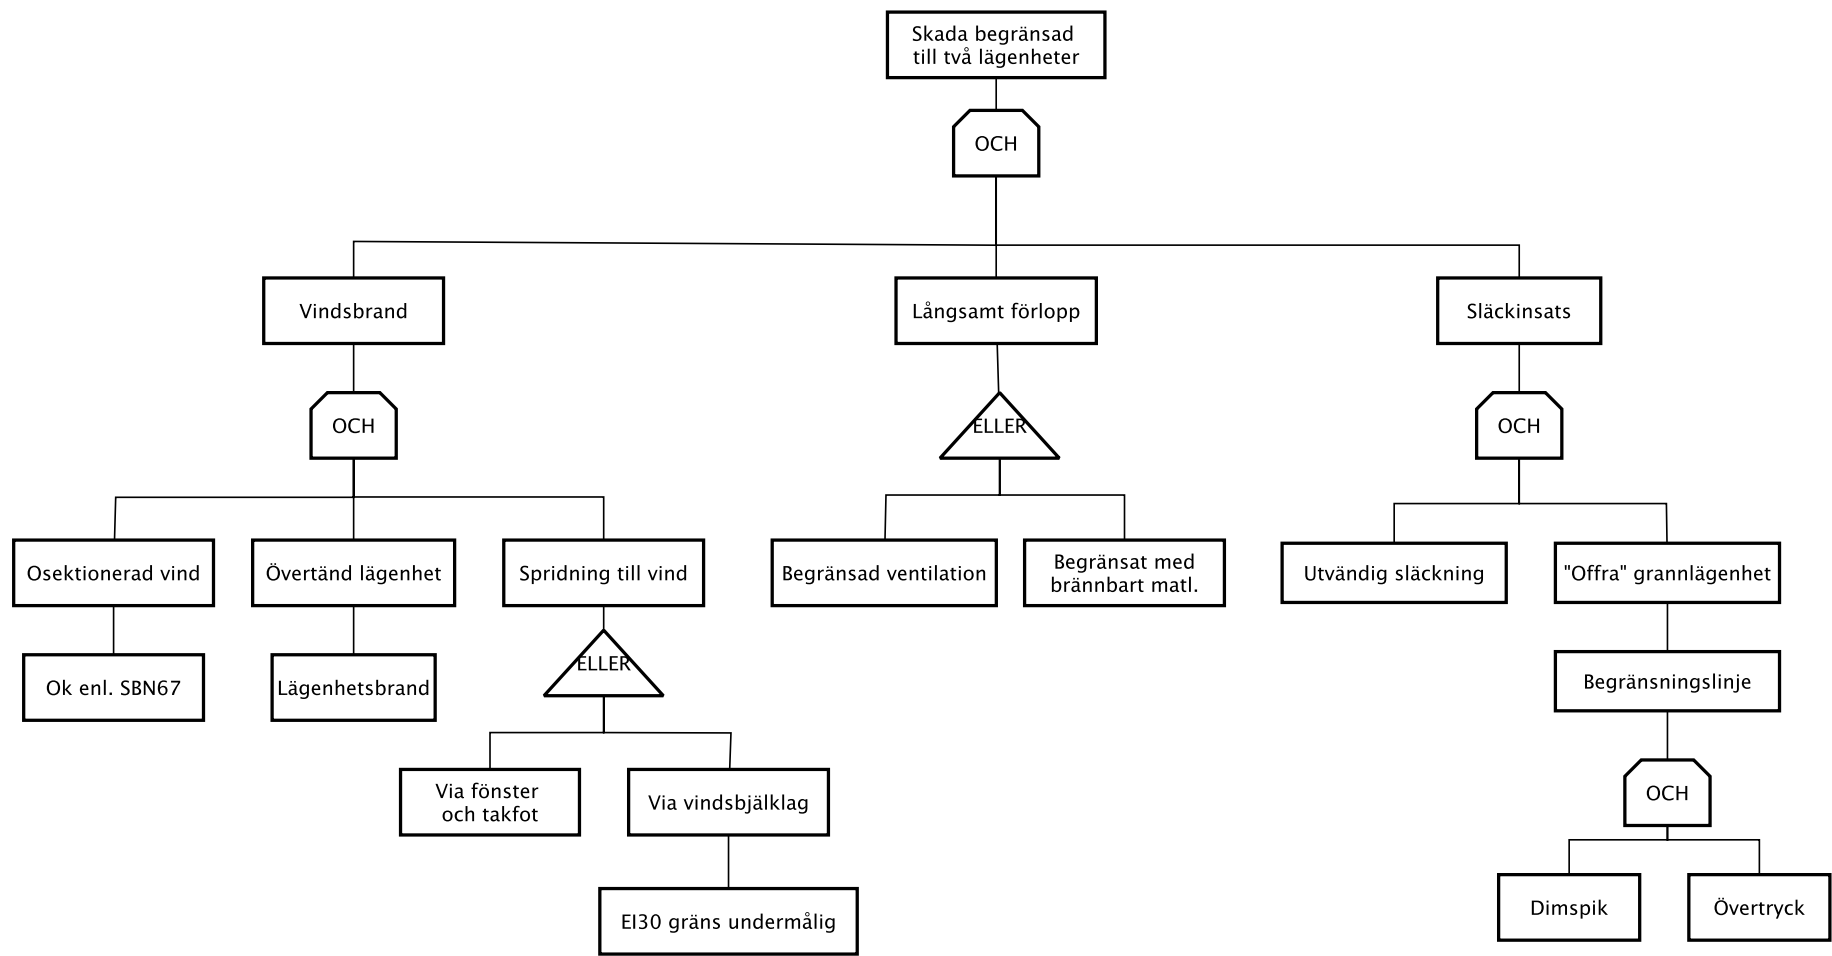
Sammanfattande felträd: Brand 10 – Brand i radhus, Hagfors, 26/10 2014

Räddningsledaren tar beslut om att sätta en begränsningslinje mellan grannlägenheten och nästa lägenhet. Överycksventilering samt tre dimspik används. Senare friläggs även taket på grannlägenheten för att släcka branden på vinden. Insatsen delas in i tre sektorer och kontakt har tagits med fastighetsägaren. Cirka en timme efter larm konstateras att begränsningslinjen håller och branden är under kontroll. Gavellägenheten blir helt utbränd, nästliggande lägenhet får brandskador på vinden och vattenskadorna, övriga lägenheter klarar sig utan skador.

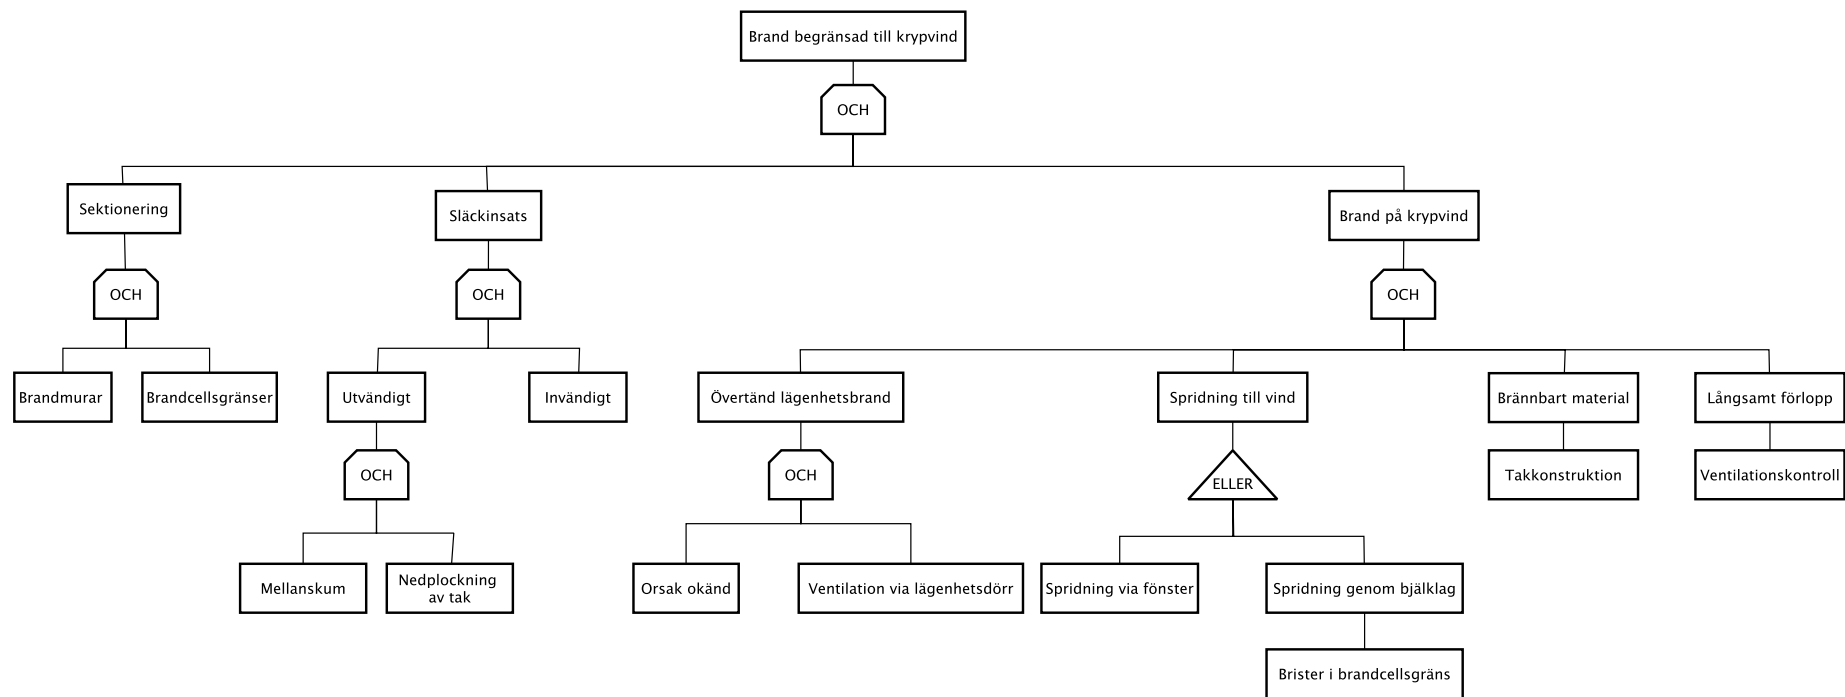
Sammanfattande felträd: Brand 12 – Vindsbrand flerbostadshus, Helsingborg 21/3-2014

Startlägenheten blir totalskadad liksom krypvinden. I utredningen konstateras att brandspridningen och skadorna var fullt logisk utifrån de givna förutsättningarna när det kommer till byggnadstekniskt brandskydd. Vattenskadorna blev begränsade i och med användningen av skum.
