# Miljögeologisk undersökning av deponin vid Getabjär, Sölvesborg

Examensarbeten i geologi vid Lunds universitet,  
kandidatarbete, nr 396  
(15 hp/ECTS credits)

# **Miljögeologisk undersökning av deponin vid Getabjär, Sölvesborg**

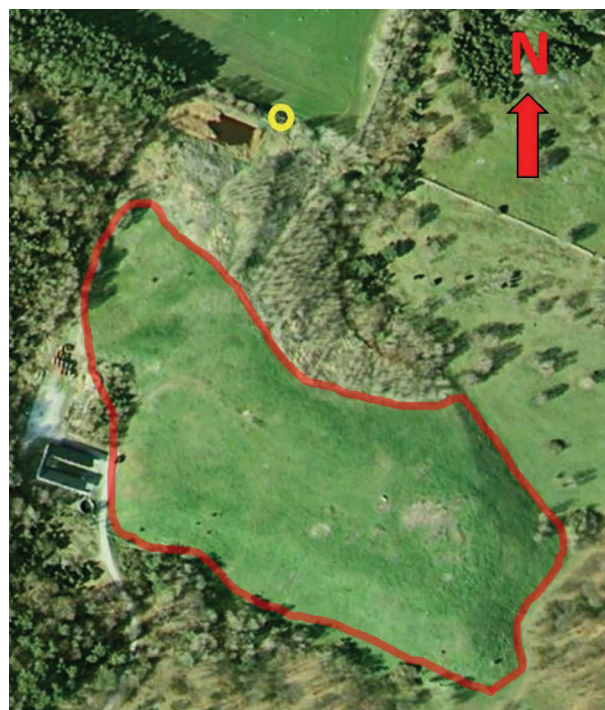
År 2012 utförde Sölvesborg Energi och Vatten AB en fullständig analys, så kallad screening, i en närliggande dräneringsbrunn (Fig. 10). Screeningen analyserades av Eurofins Food & Agro i Lidköping samt av Eurofins Environment Sweden AB. Med det utförda screeningpaketet analyserades flera ämneskategorier; metaller, VOC (volatile organic compound), PAH (polycyclic aromatic hydrocarbon), PCB (polychlorinated biphenyl), pesticider, klorfenoler, ftalater, klorbensener, kväve och klorinnehållande SVOC (semi-volatile organic compounds) samt alifater. Totalt 155 parametrar. Majoriteten av de analyserade parametrarna ligger under detekteringsgränserna och endast ett fåtal parametrar kunde detekteras.

Dessa var tungmetallerna arsenik, bly, kadmium, kobolt, koppar, krom, nickel, vanadin, zink och aluminium. Även bekämpningsmedlen Bentazone, 2,6-Diklorbenzamid och mekprop-P kunde detekteras. Det var dock bara en av de uppmätta parametrarna som marginellt kan påverka grundvattnet. De uppmätta nivåerna av 2,6-Diklorbenzamid överstiger nivåerna 0.5 µg/l vilket gör grundvattnet otjänligt som dricksvatten (Carlsson 2008).

Fig. 10. Brunn där screeningprovet togs vilken symboliseras av den gula ringen. Provets plats är viktig eftersom vattnet i dräneringsbrunnen borde vara det första som blir påverkat från förorenat grundvatten från lakvattendammen. Modifierad efter Lantmäteriet (2014)

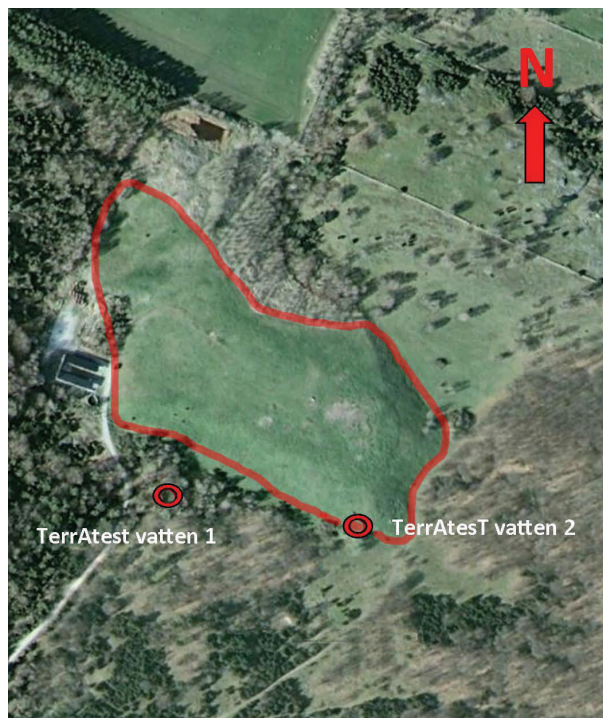
Fig. 12. Positioner där de två omfattande grundvattenproverna, TerrAteST vatten 1 och 2, togs. Positionerna markeras med röda ringar. Deponin markeras med rött. Modifierad efter Google earth (2014).

Resultaten från grundvattenprovtagningen i de grävda hålen söder om deponin presenteras i bilaga 8. Grundvattenprovet som togs på deponins sydvästra sida, TerrAteT vatten 1, (Fig. 12) uppvisar detekterbara halter av barium, kobolt, koppar, bly, zink, vanadin, fenolen m-Etylfenol och mineraloljan TPH (Total Petroleum Hydrocarbons) C10-C12. Av dessa var endast nivåerna av bly förhöjda och klassas som allvarliga (Naturvårdsverket 2002).

Grundvattenprovet taget på deponins sydöstra sida, TerrAteT vatten 2, (Fig. 12) uppvisade detekterbara halter av bensen, toluen, m + p-xylen, styren, 1-kloretan, barium, krom, kobolt, koppar, nickel, zink, antracen, klorbensen, samt mineraloljorna TPH C10-C12, TPH C12-C16, TPH C16-C21 och TPH C21-C30. Det är dock enbart summavärdet för mineraloljorna, TPH C10-C30, som är något förhöjda. Värt att notera är även att den elektriska ledningsförmågan är osedvanligt hög.

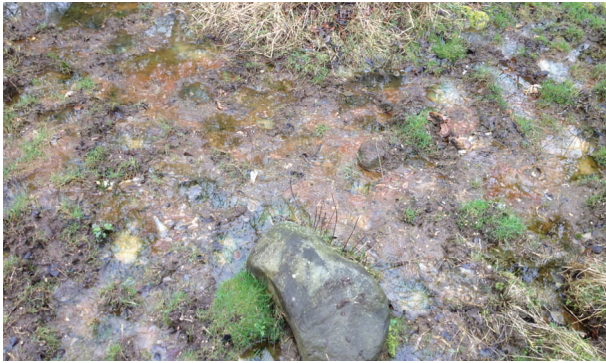
Fig. 17. Rödaktigt vatten på deponins södra sida.  
Foto: Daniel Persson.

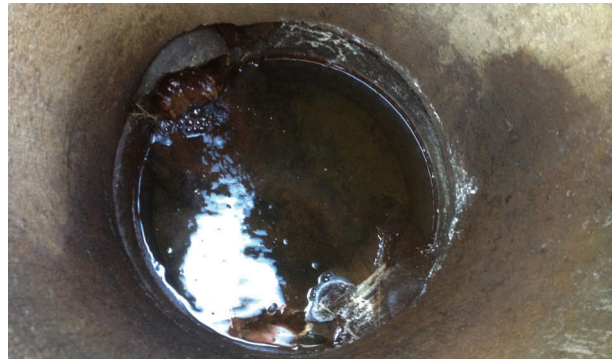
I de undersökta dräneringsbrunnarna norr om lakvattendammen tenderade vattnet att skumma svagt (Fig. 18) men i övrigt var vattnet klart på denna sida av deponin. Vegetationen på området verkar vara opåverkad och frisk.

Fig. 18. Dräneringsbrunn där vattnet uppfattades skumma svagt. Foto: Daniel Persson

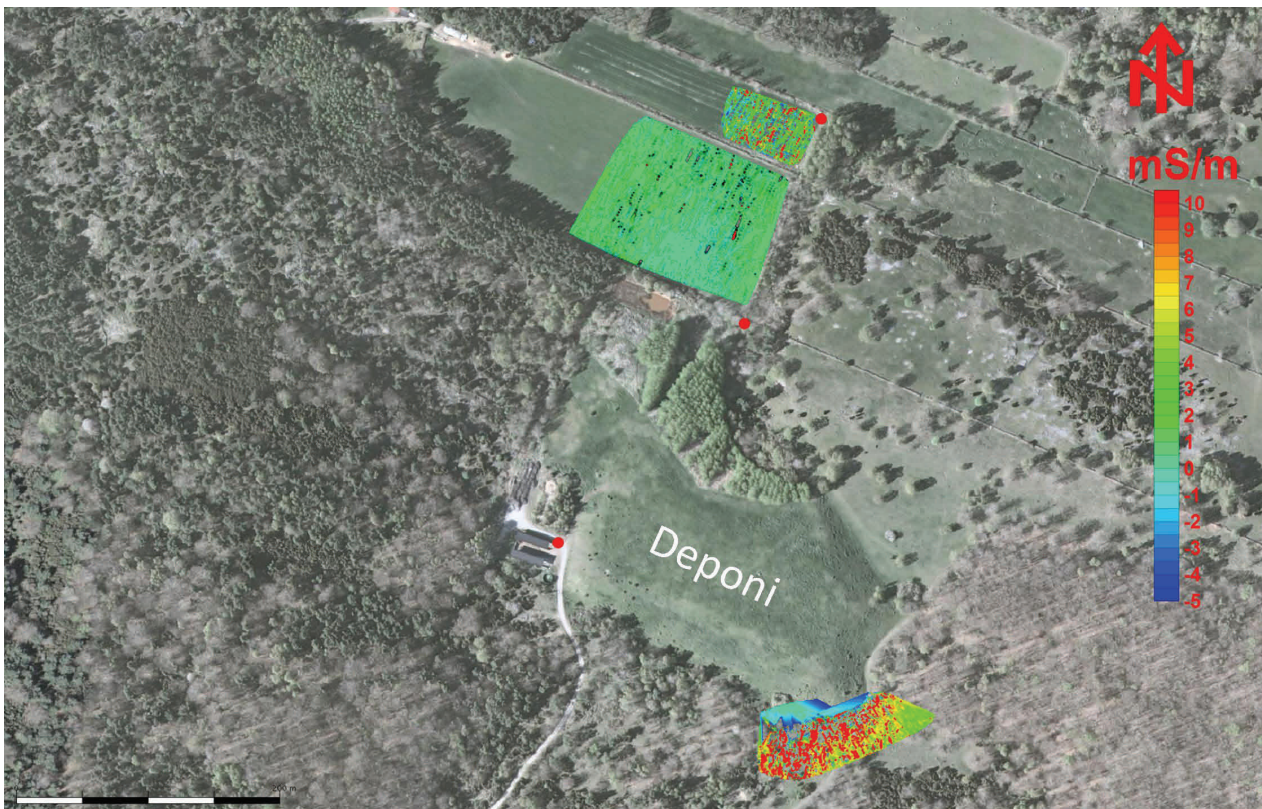
Resultaten visar ingen förhöjd skenbar elektrisk ledningsförmåga norr om lakvattendammen vid någon av undersökningsfrekvenserna. Söder om deponin finns dock en ökad skenbar ledningsförmåga vid undersökningsfrekvensen 18425 Hz.

Fig. 19. Resultaten från stångslingramsundersökningen med frekvens 18425 Hz. Röda fält har högre skenbar elektrisk ledningsförmåga än blå. Modifierad efter Lantmäteriet (2014).

Stångslingramsundersökningen påvisade dock att lakvatten med förhöjd skenbar ledningsförmåga läcker i en sydlig riktning från deponin (Fig. 19). Även grundvattenproverna, TerrAteS vatten 1 och 2, och jordprovet från deponins södra sida visade att det råder en viss förhöjd föroreningsnivå söder om deponin. Det finns detekterbara mängder av olika metaller i både marken och i grundvattnet. Det var dock enbart blynivåerna i grundvattnet som var nämnvärt höga, 40 µg/l, och anses därmed vara allvarliga (Naturvårdsverket 2002). I övrigt var det enbart nivåerna för TPH, Total Petroleum Hydrocarbons, som var förhöjda i grundvattnet. Nivåerna översteg dock inte de holländska gränsvärdena för förorenat grundvatten (VROM 2000). Föroreningsnivåerna för TPH anses, med de holländska gränsvärdena som grund, vara måttligt allvarliga. Jordprovet visade detekterbara halter av flera metaller, DDT/DDE, PCB och TPH. Inga av dessa överstiger dock några föroreningsnivåer som anses vara måttligt allvarliga. Nivåerna skulle även vara under gränsvärdena om markanvändningen klassades som känslig (Naturvårdsverket 2002). Markanvändningen anses i

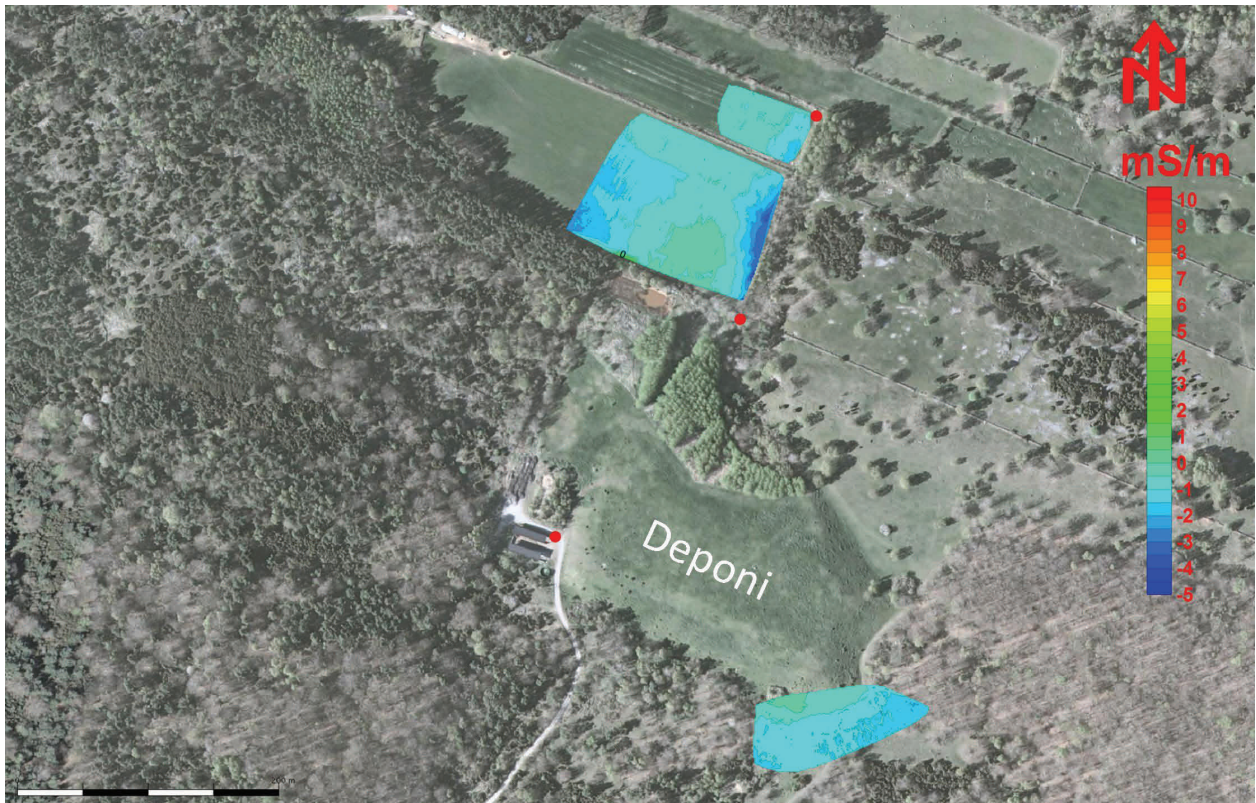
Fig. 20. Resultaten från stångslingramsundersökningen med frekvensen 35775 Hz. Röda fält har högre skenbar elektrisk ledningsförmåga än blå. Modifierad efter Lantmäteriet (2014).

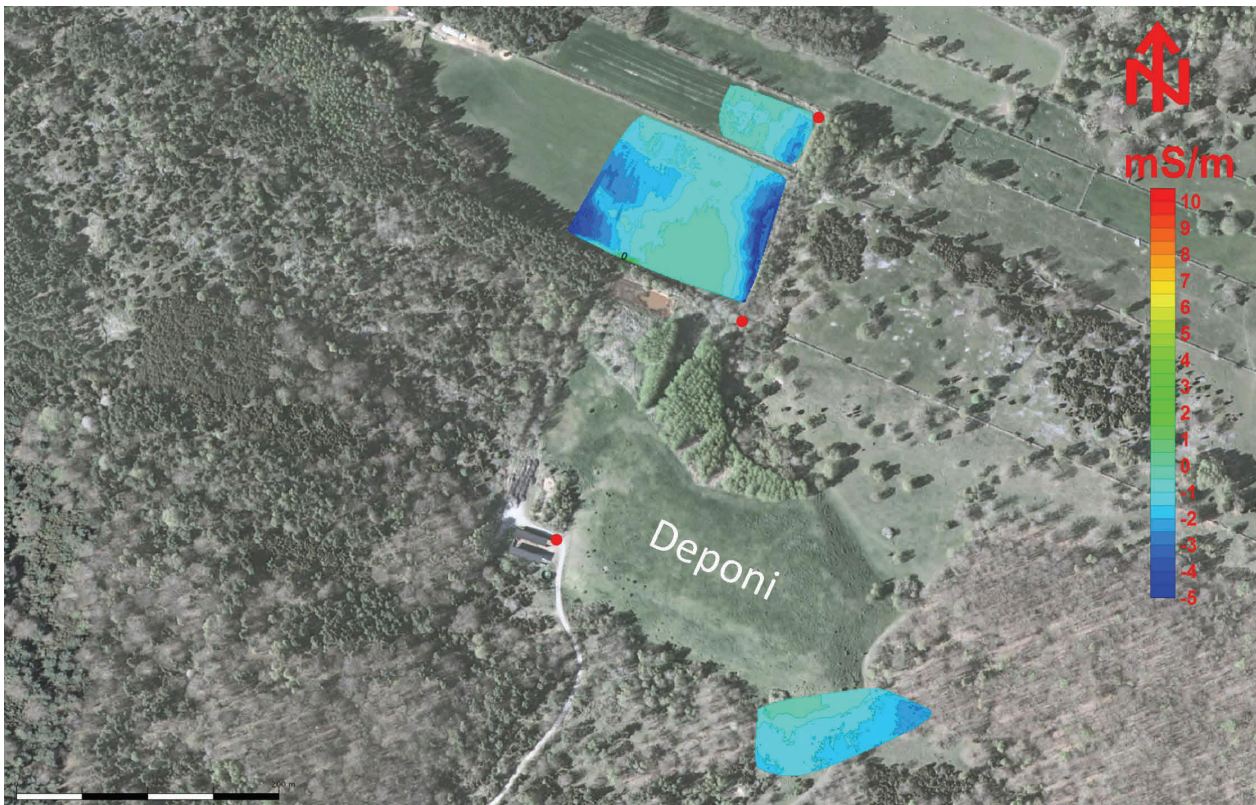
Fig. 21. Resultaten från stångslingramsundersökningen med frekvensen 60775 Hz. Röda fält har högre skenbar elektrisk ledningsförmåga än blå. Modifierad efter Lantmäteriet (2014).
