Borrie kyrka

En byggnadsarkeologisk undersökning

CD-Uppsats i Historisk Arkeologi av Erik Johansson, 850516-3371
Ark 404:4, Vårterminen 2007
Institutionen för Arkeologi och Antikens historia
Handledare: Barbro Sundnér

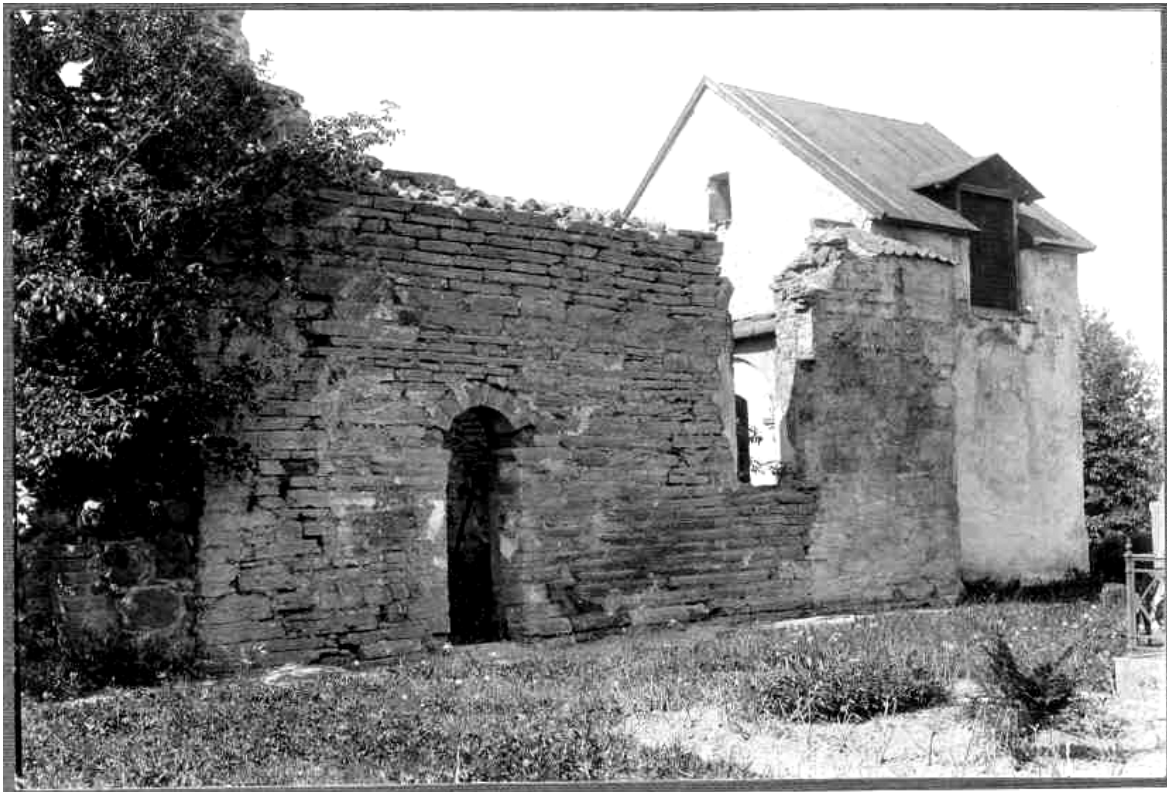
Figur 2 Borrie kyrkas sydsida från sydväst innan restaureringen. Foto Theodor Wåhlin 1909

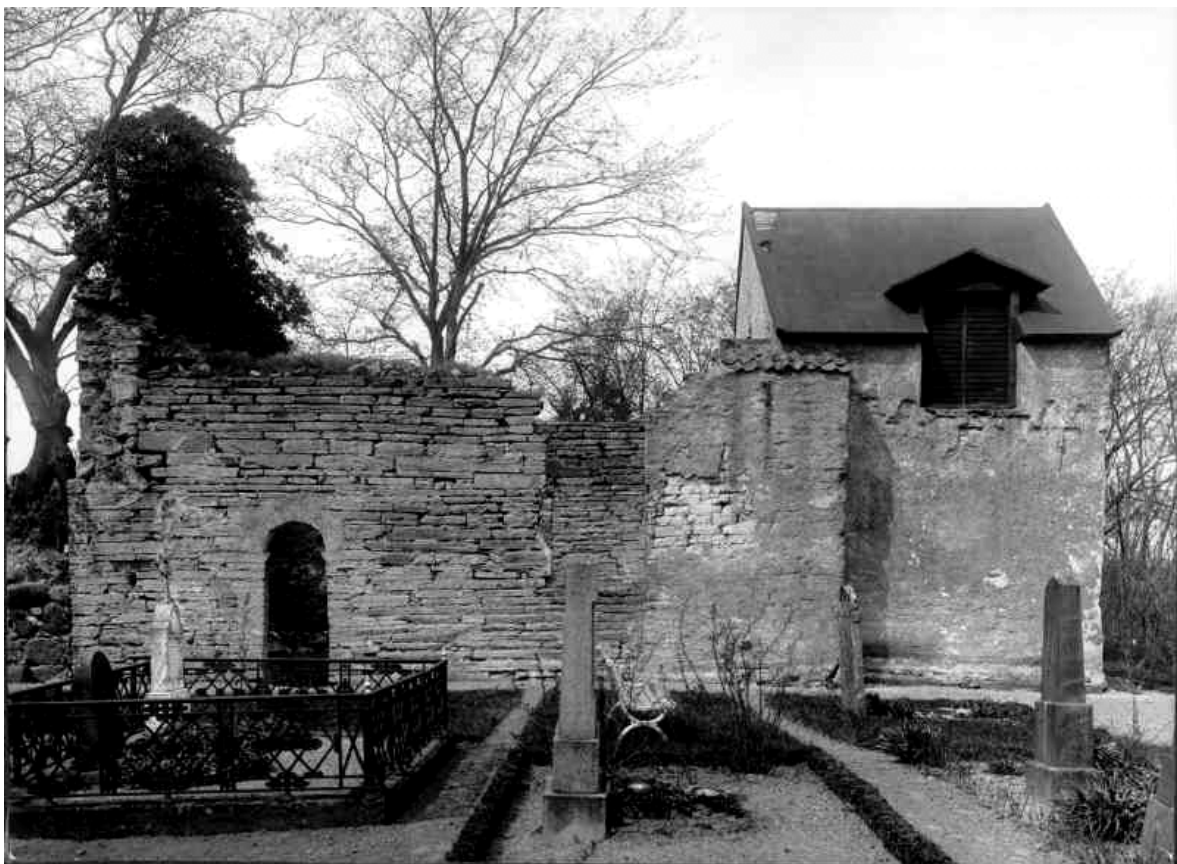
Figur 3 Borrie kyrkas södra fasad innan restaureringen. Foto Theodor Wåhlin 1909

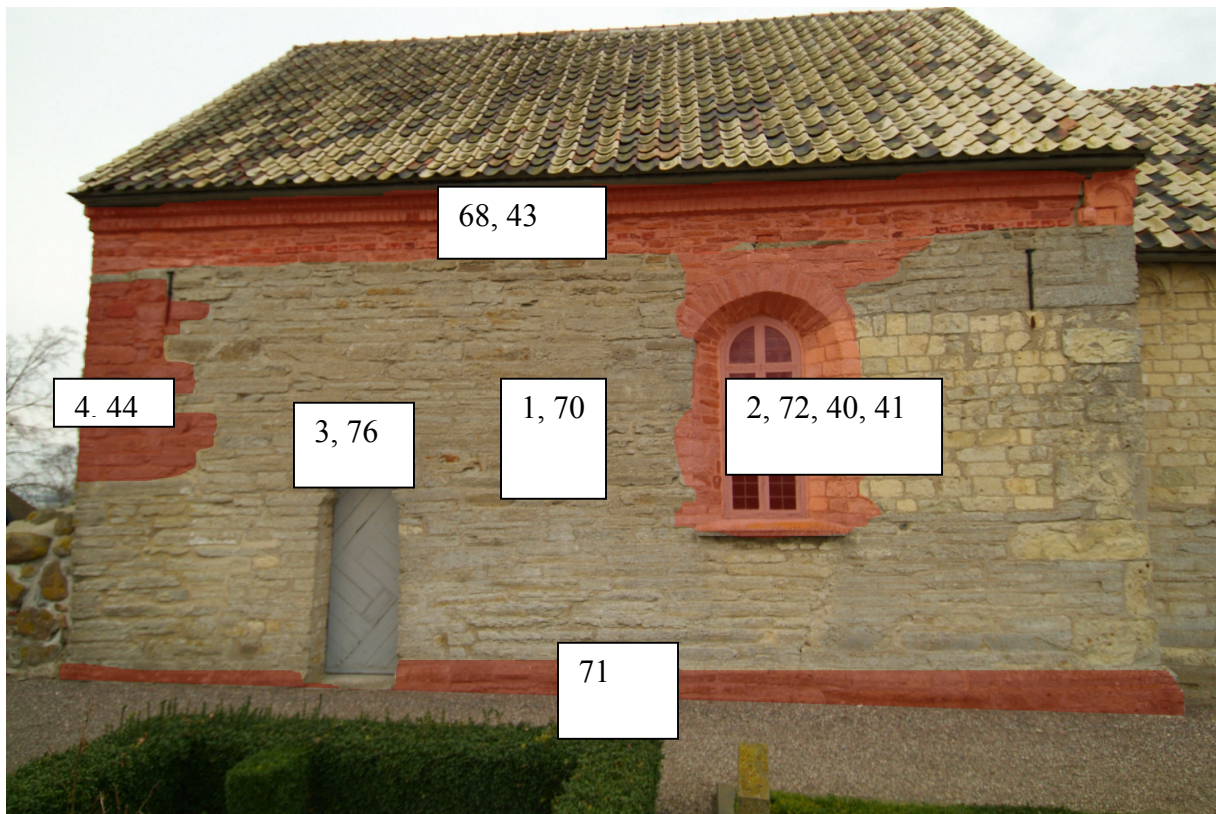
Figur 8 Transparent röd markerar ändrade delar. Bearbetning Erik Johansson 2007.

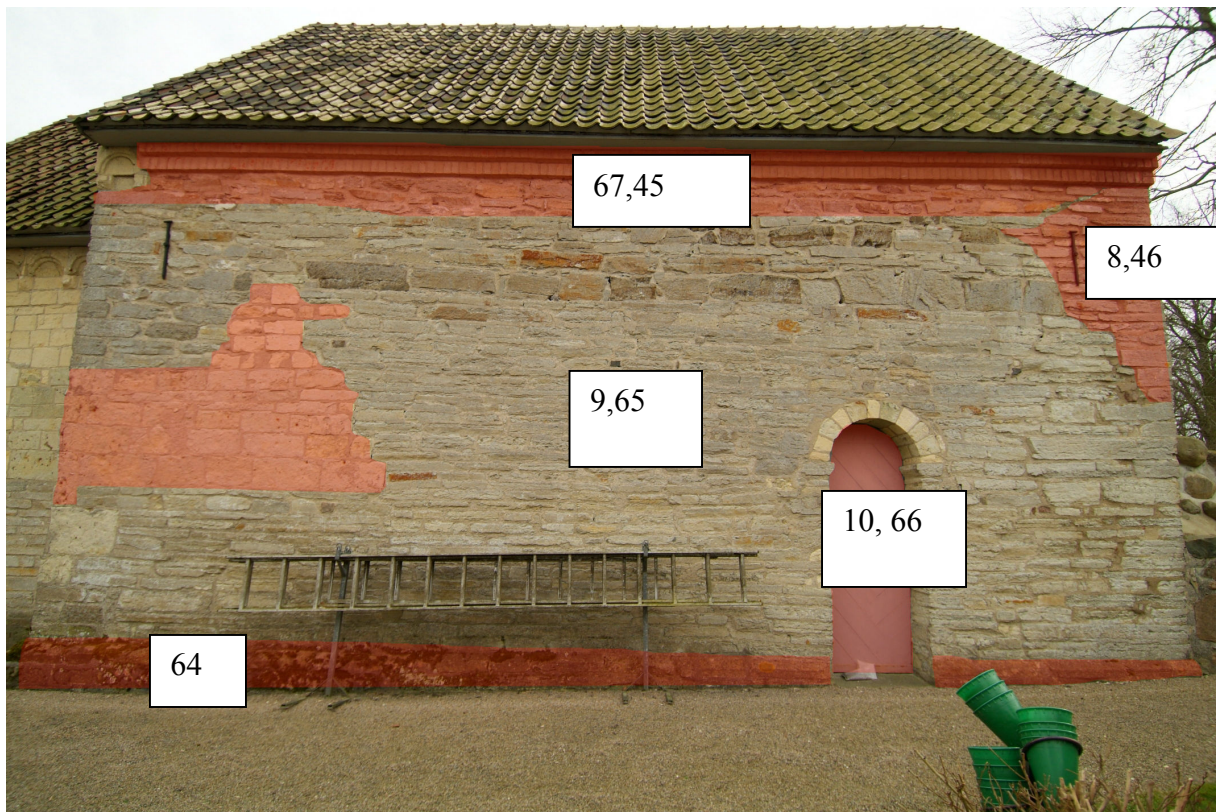
Figur 9 Transparent röd markerar ändrade delar. Bearbetning Erik Johansson 2007.

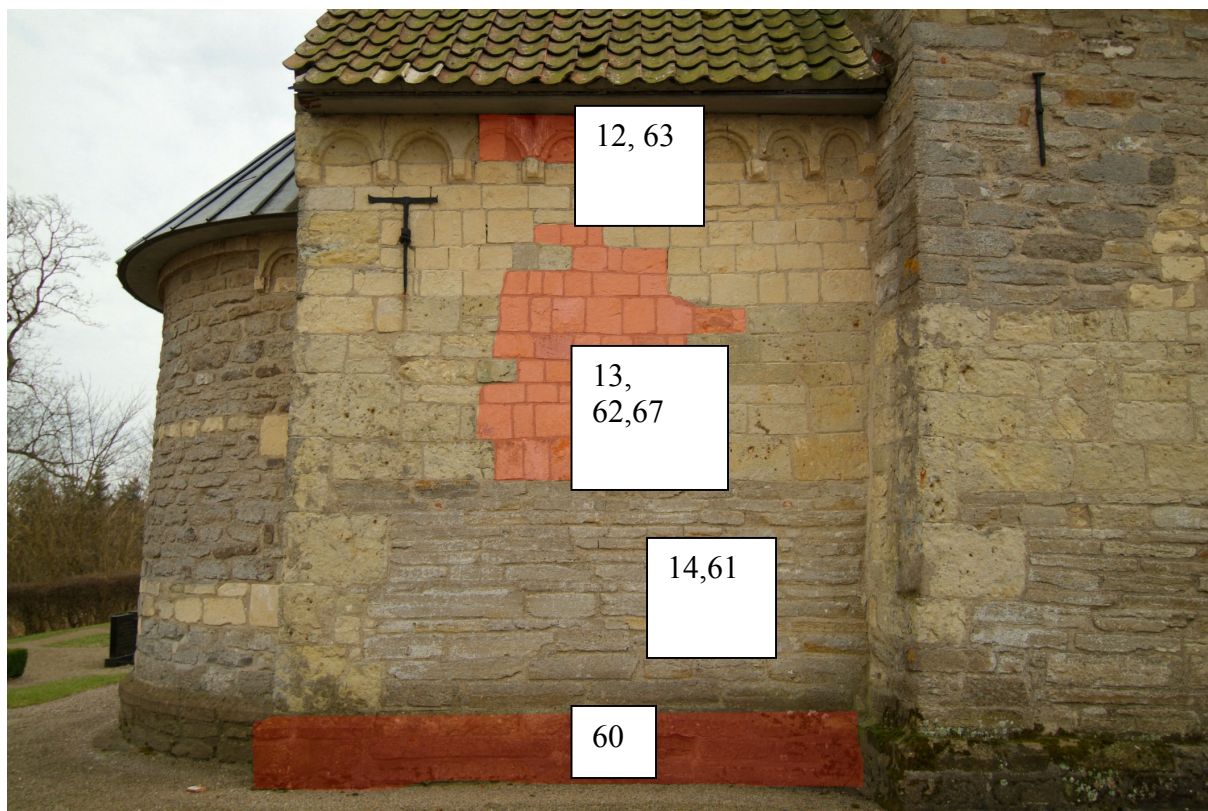
Figur 10 Transparent röd markerar ändrade delar. Bearbetning Erik Johansson 2007.

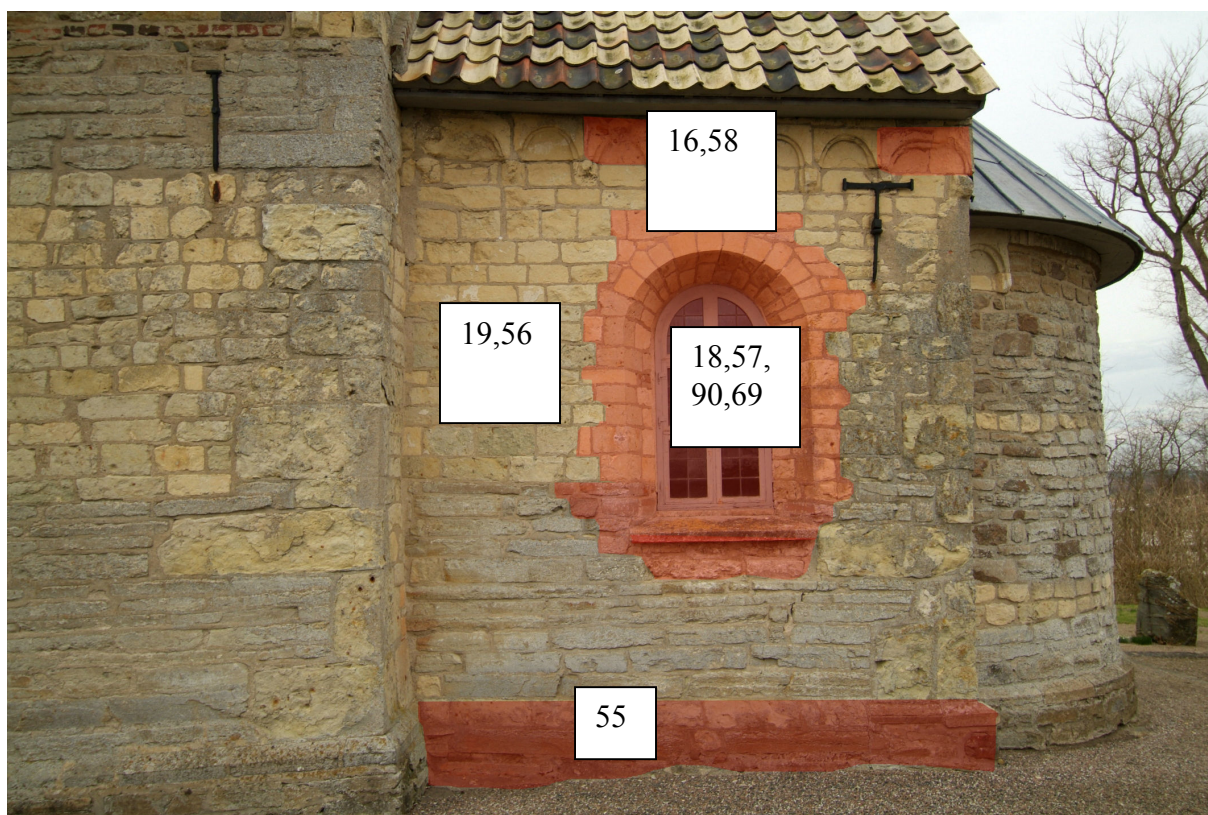
Figur 11 Transparent röd markerar ändrade delar. Bearbetning Erik Johansson 2007.

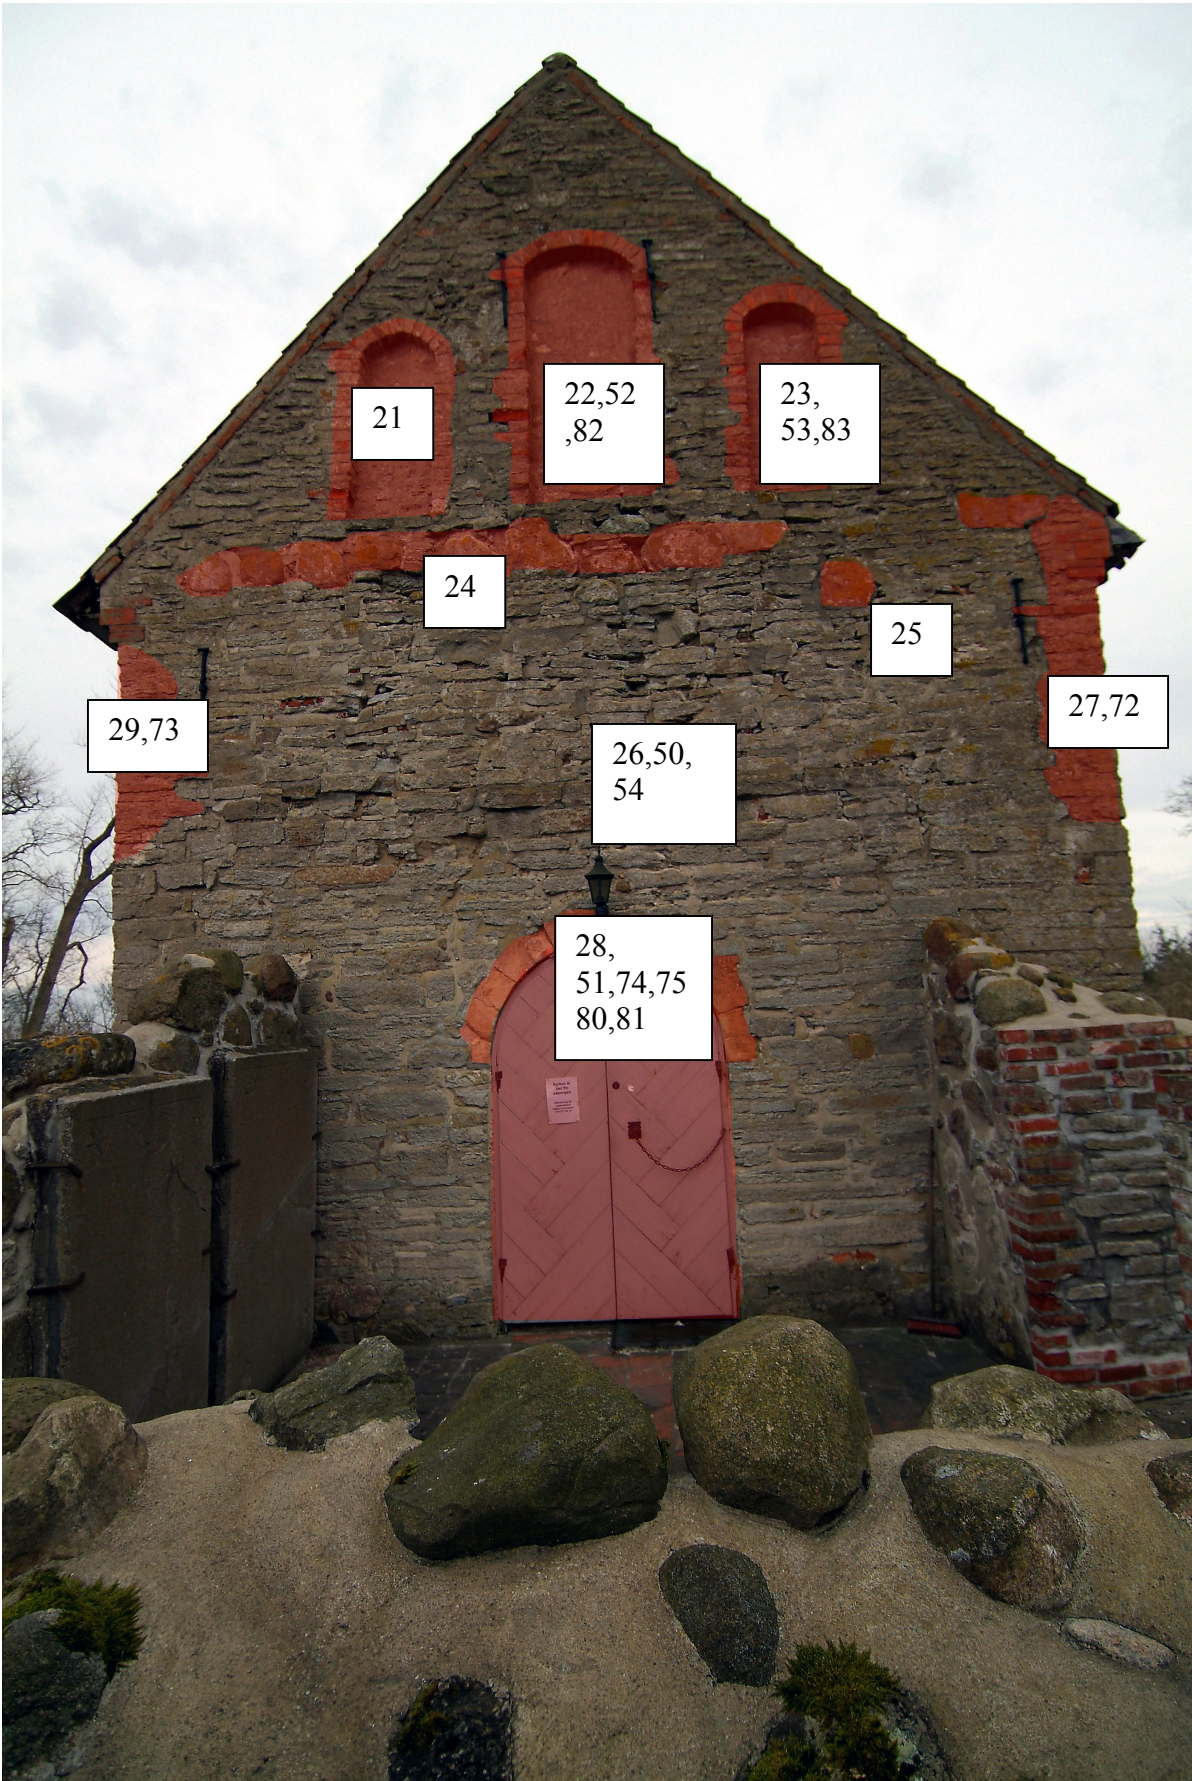
Figur 12 Transparent röd markerar ändrade delar. Bearbetning Erik Johansson 2007.

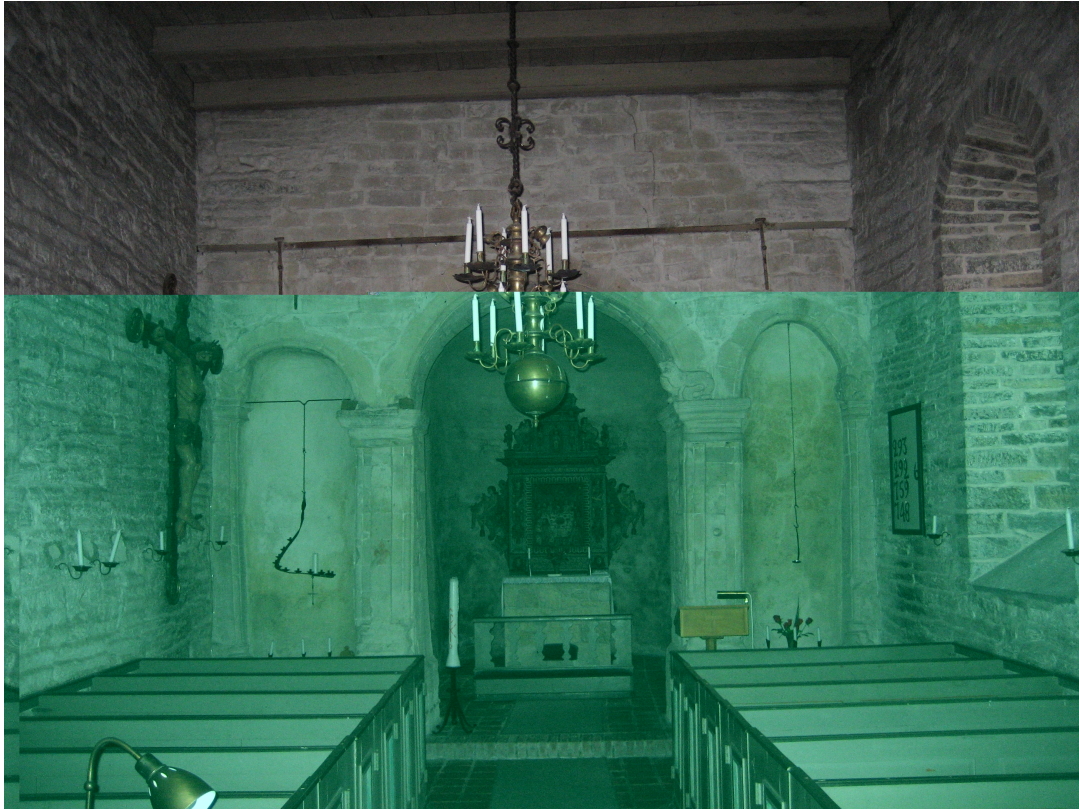
Figur 15 Interiör från väst. Notera att den norra nischens båge är trubbigare än den södra. Foto Erik Johansson 2007.

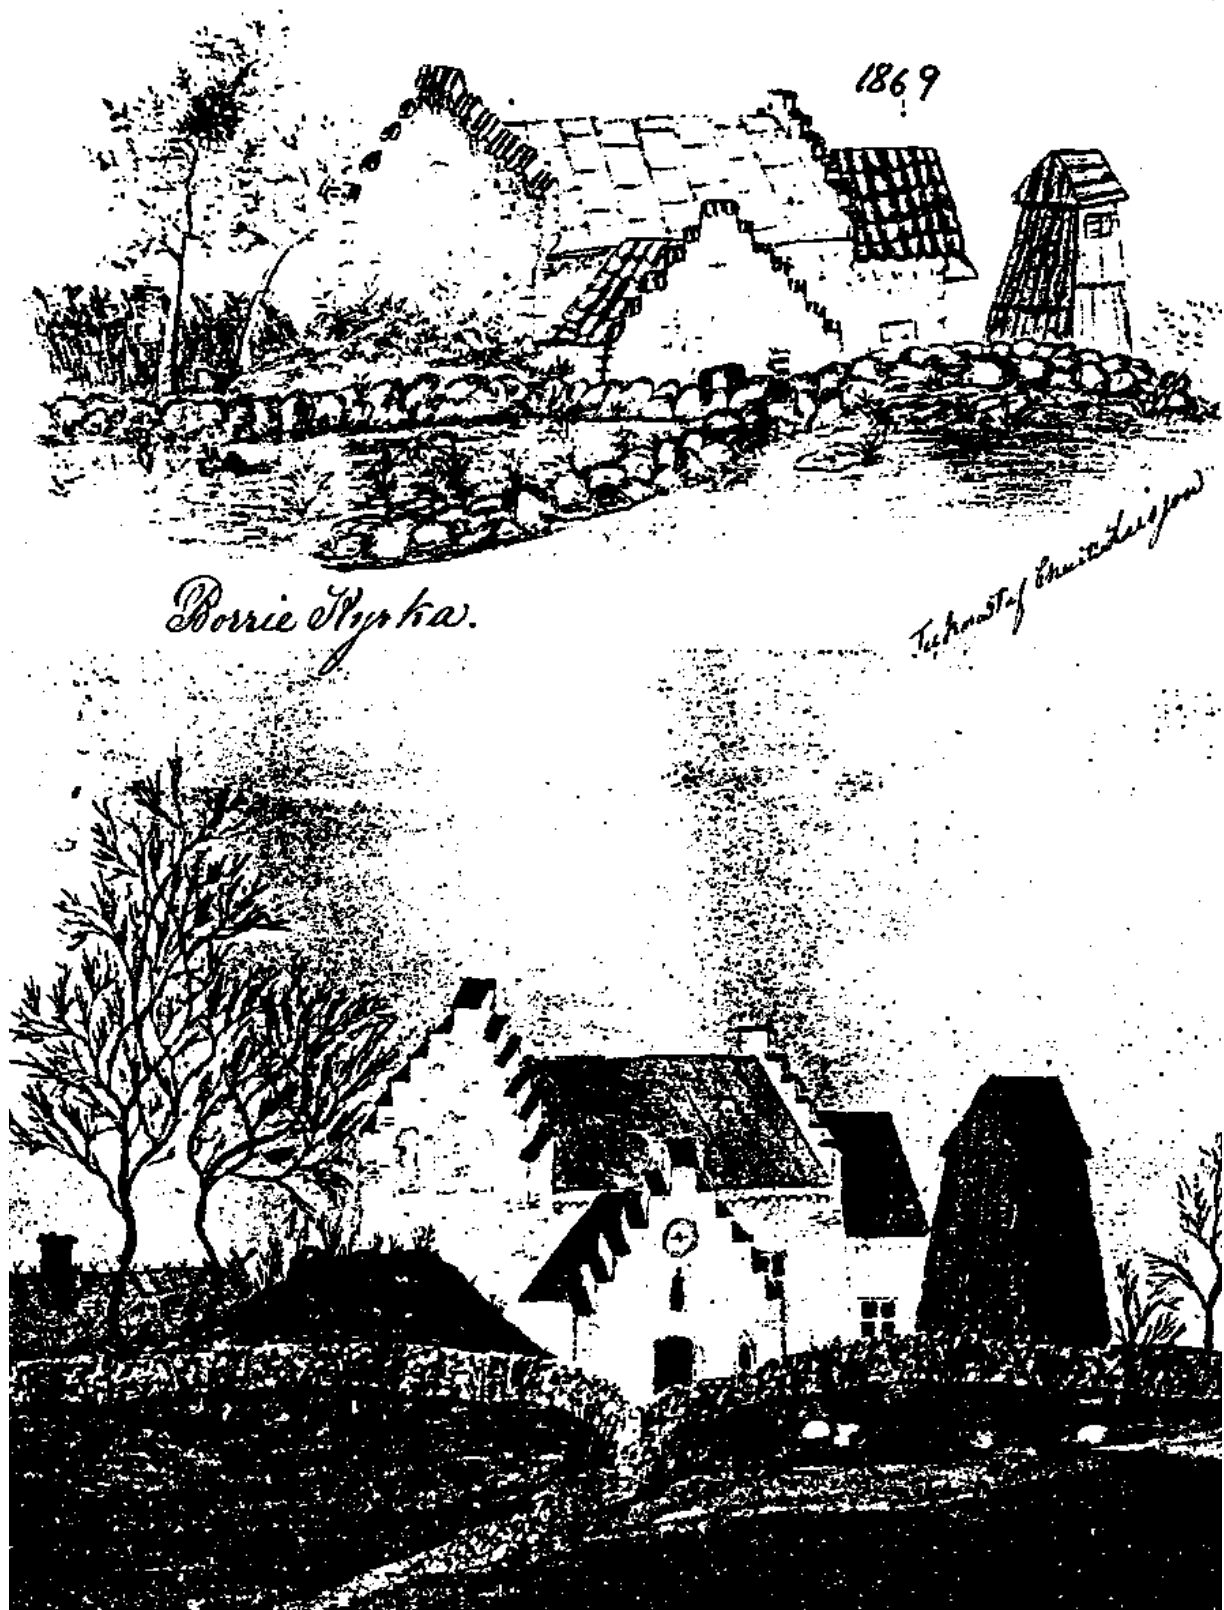
En skiss och en akvarell daterade till 1869 (se figur 18, appendix), det vill säga innan kyrkan rasade eller revs, visar Borrie kyrkas långhus och kor med absid med det intilliggande vapenhuset i söder. Långhusets västra och östra gavelrösten och vapenhuset har trappstegsgavlar. Västtornet ligger redan då i ruiner. Akvarellen och skissen gjordes några år innan kyrkan övergavs eftersom notisen om övergivelse är från 1874 (Fernelund, S 1982:172).

Figur 19 Borrie kyrka avbildad 1869 i akvarell och skiss. Bildbearbetning Erik Johansson 2007. Från Regionmuseets Borrie samling i Lund.
