Brand i äldre trähusbebyggelse

Markus Glenting

**Brandteknik
Lunds tekniska högskola
Lunds universitet**

Rapport 5099, Lund 2002

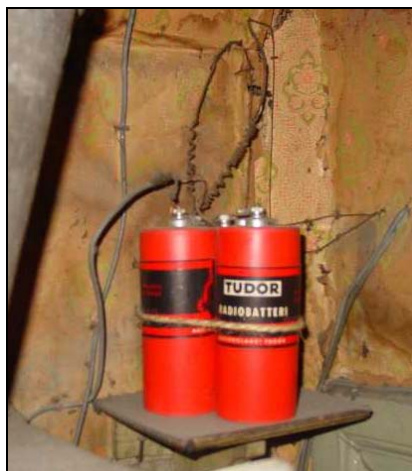
Elinstallationer i äldre trähus är ofta omoderna och kan därför utgöra ett hot att brand uppkommer. Branden i Jönköping 2001 orsakades troligen av ett tekniskt fel i en grendosa /27/.

Figur 3.2.2 Batteri och kablar som använts i ett köksskåp i en gammal träbyggnad.

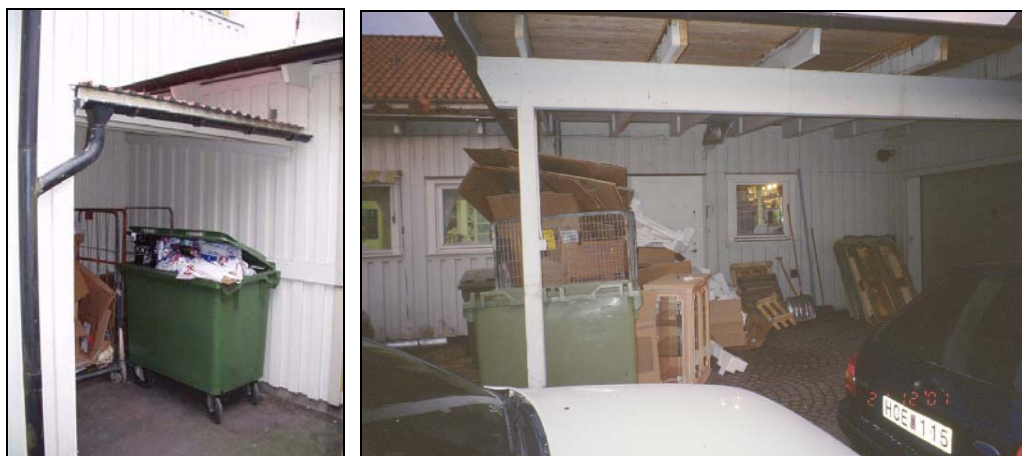
Bränder i sopkärl kan uppkomma genom oförsiktighet eller genom att någon medvetet anlägger en brand. Sopkärlens placering kan underlätta att en brand sprids till en byggnad. Företag som förvarar emballage och lastpallar i närheten av brännbara byggnader inbjuder till att brand anläggs.

Figur 3.2.3 Bilderna visar hur sopkärl, emballage och lastpallar förvaras nära träväggar och dessutom under trätak.

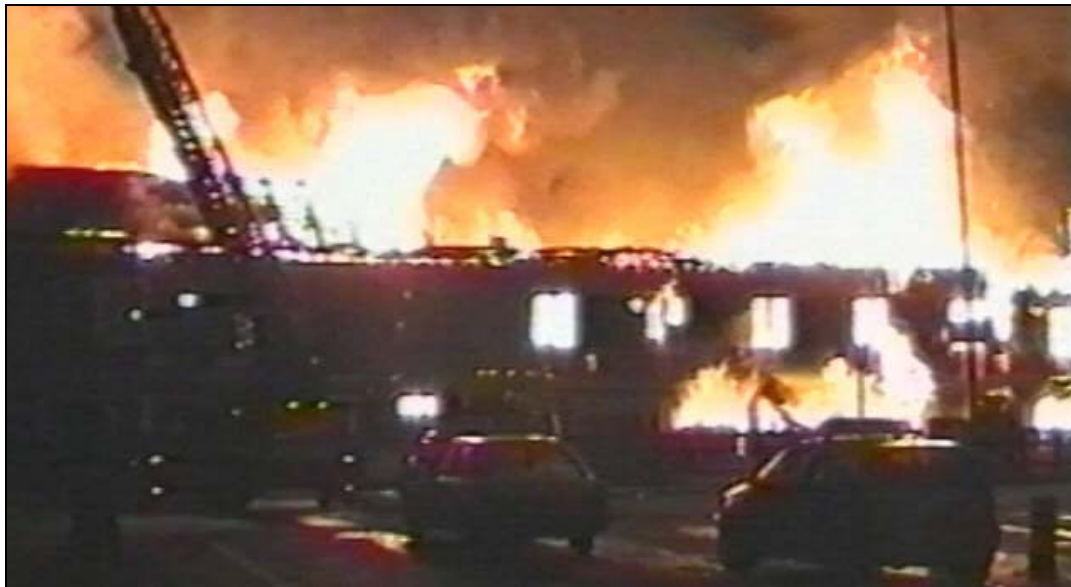
Brandskyddslaget har gjort ett projekt för att utreda vilka flamhöjder som uppkom vid branden i Jönköping 2001 /14/. Undersökningen i rapporten har utförts genom att studera videosekvenser från branden och sedan bedöma flamhöjden och brandens diameter. Resultatet av undersökningen är att förhållandet mellan flamhöjd och brandens diameter varierar mellan 0,5-1,5. Maximal flamhöjd bedömdes vara cirka 5 meter.

Figur 4.4.1 Bilden visar flamhöjder på cirka fem meter vid branden i Jönköping 2001. Bilden är hämtad från referensen /40/.

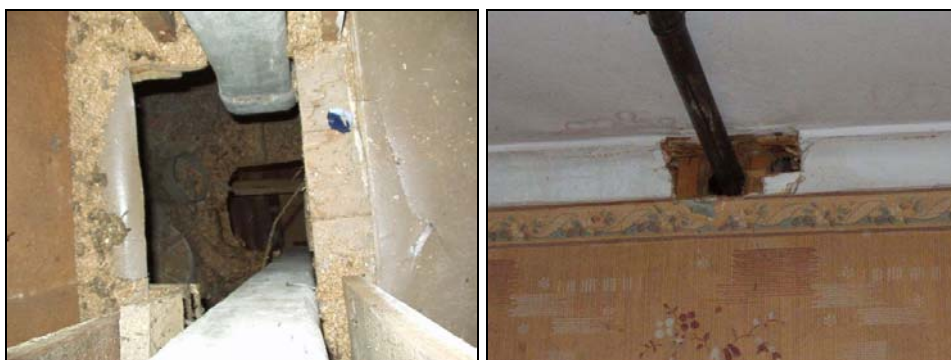
Under årens lopp har genomföringar för el- och telekablar samt VA- och ventilationssystem utförts i äldre träbyggnader. Ofta är dessa genomföringar inte tätade enligt den kravnivå som ställs på byggnader idag. Dessa håligheter utgör därför ett hot för snabb brandspridning inom byggnaden genom konvektion.

Figur 4.7.1 Bilden till vänster visar en otätad håltagning i ett mellanbjälklag som är cirka 6 dm² stort. Bilden till höger visar en otätad genomföring i en vägg mellan ett vindsutrymme och ett kontor.

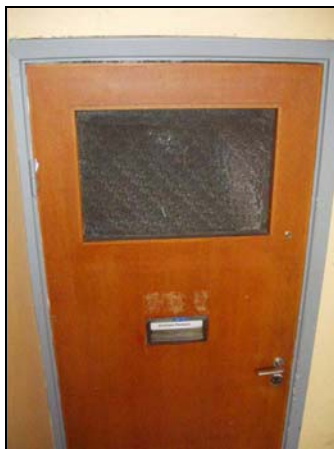
Det förekommer dessutom att dörrar till trapphus är försedda med ett glasparti utan någon brandteknisk klass. Glaspartiet försämrar dörrens avskiljande förmåga markant och det innebär i praktiken att alla lägenheter i en äldre byggnad utgör en enda brandcell.

Figur 4.9.1 Lägenhetsdörr med glasparti utan brandteknisk klass.

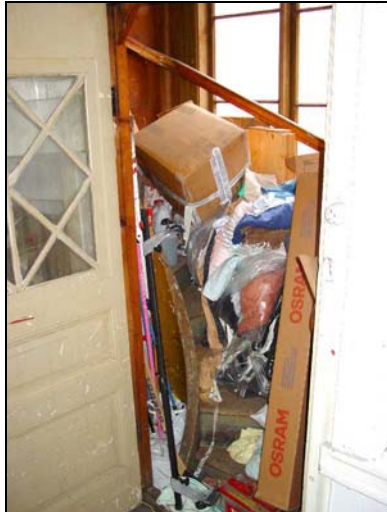
Trapphus är vanligtvis tänkta att användas som utrymningsväg. I dag ställs höga krav på att ytskiktet i dessa utrymningsvägar skall vara obrännbart. Ytskikten i många trapphus i äldre träbyggnader består av obehandlat trämaterial. Detta innebär att en brand i ett trapphus istället kan få ytterligare bränsletillskott av väggar och tak, se kapitel 3.3.2.

Figur 4.10.1 Genomgående trapphus som uppenbarligen används som förvaringsutrymme. Förutom mycket löst brännbart material består väggar och tak i trapphuset av träfiberskivor.

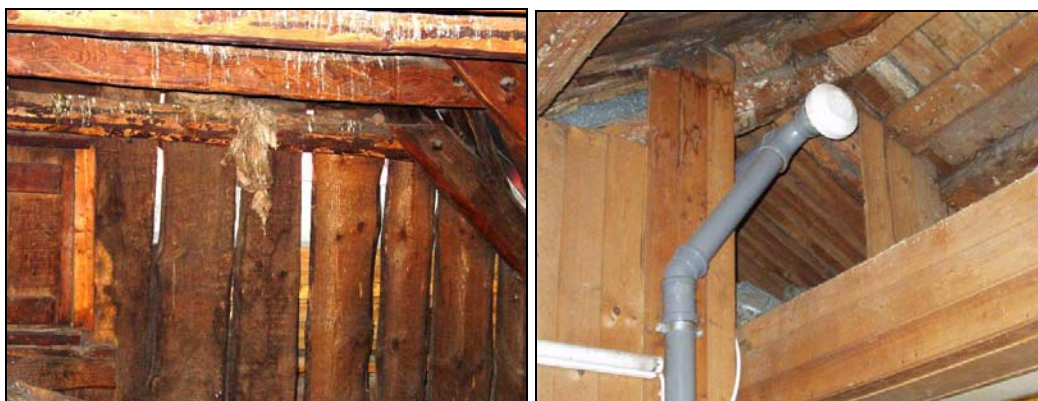
Väggarna i fastighetsgränserna är ofta otäta så att spridningen av brandgas mellan olika fastigheter kan ske snabbt. I vissa fastighetsgränser är det så glest mellan brädorna att man kan se in till grannbyggnadens vindsutrymme.

Figur 4.11.1 Bilden till vänster visar en otät vindsvägg i fastighetsgränsen. Bilden till höger visar en otät sektionering av en mycket stor osektionerad vind.

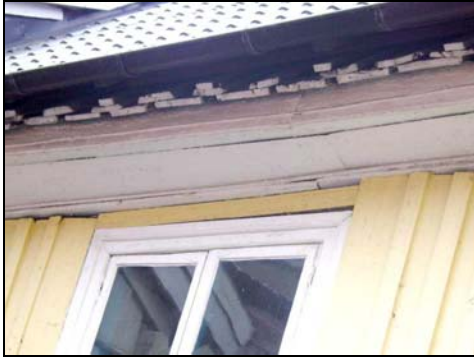
En vanlig orsak till brandspridning från lägenheter till vindsutrymmen är då brandgas sprids från fönsteröppningar till byggnadens vindsutrymme via de kontinuerliga och brännbara takutsprång som förbinder vindsutrymmen med uteluften. Undersidan av dessa takutsprång är ofta försedd med ventilationspringa och möjliggör därför inträngning av brandgas till vinden. Orsaken till denna konstruktion tros vara att vindsutrymmet ovanför lägenheten har ansetts tillhöra samma brandcell som underliggande bostad /21/.

Figur 4.12.1 En otät takfot ovanför ett lägenhetsfönster som saknar brandteknisk klass.

Försöksprojekt pågår i Västerås att täta ventilationspringor i takfoten med en hård mineralskiva på vinden för att förhindra brandspridning från fönster till vindsutrymmet. Ventilationen av vindsutrymmet kommer istället att placeras i gavlarna. Utvärderingen kommer att ge svar på hur temperaturer och fuktkvoter påverkas av åtgärden /28/.

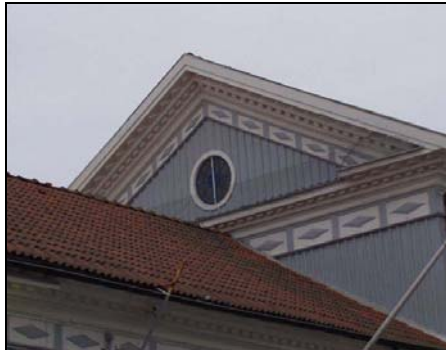
För sammanbyggda men sektionerade byggnader finns ett hot för brandspridning om dessa har olika byggnadshöjd. En brand på vindsutrymmet i den lägre byggnaden kan spridas till den högre byggnadsdelen om inte denna höjdskillnad skyddas genom en brandmur eller liknande.

Figur 4.12.2 Höjdskillnader mellan sammanbyggda byggnader.

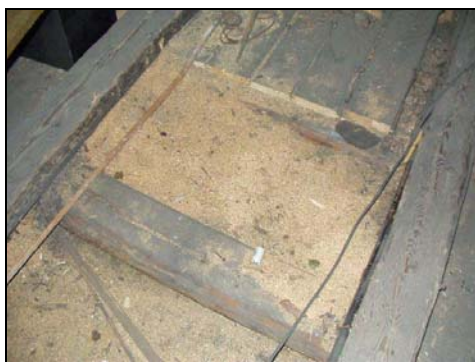
I äldre träbyggnader är det vanligt att såg- och kutterspån används som isolering i väggar och bjälklag.

Figur 4.13.1 Bilden visar ett vindsbjälklag som är isolerat med sågspån.

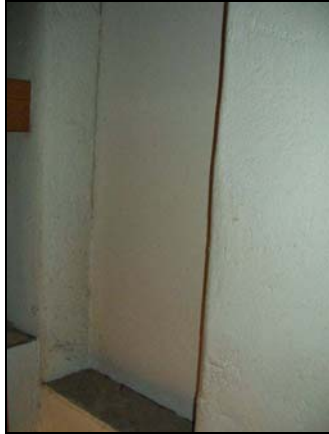
Förekomsten av brandmurar i fastighetsgränserna och avskiljande brandväggar inom fastigheterna är i många fall begränsad i äldre trähusbebyggelse. Detta gör att naturliga begränsningslinjer saknas och arbetet med att begränsa en brand kan bli problematiskt.

Figur 4.14.1 Hålltagning för en dörr i en brandmur. Någon dörr är inte monterad och dörröppningen är igensatt med en träskiva.

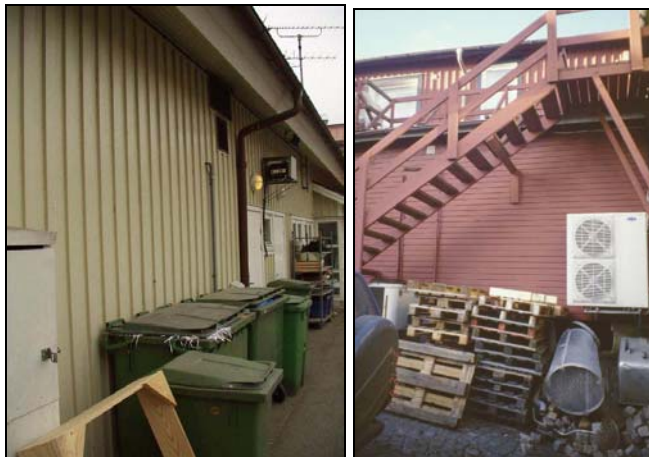
Figur 4.15.1 Bilden till vänster visar sopkärl som förvaras mot träfasad. Bilden till höger visar att brännbart material ofta förvaras nära träfasader. Trätrappan är enda vägen till och från lägenheterna som skymtar i ovankanten.

Träfasader kan däremot underlätta brandspridning till en byggnad vid bränder i sopkärl eller anlagda bränder i närheten av ytterväggar.

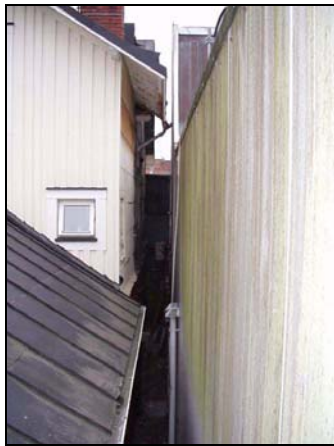
Figur 4.16.1 Fastighetsgräns som utgörs av ett vret.

Erfarenheten från branden i Jönköping är att vreten inte i någon omfattning har hämmat brandspridningen mellan byggnaderna. Snarare har det varit så att heta brandgaser har spridits från den brinnande bygganden till nästa genom ventilationsöppningar i takfoten och vretet har bidragit till att syre från uteluften har kunnat blandas in så att lågorna getts extra drag genom skorstenseffekt /10/.

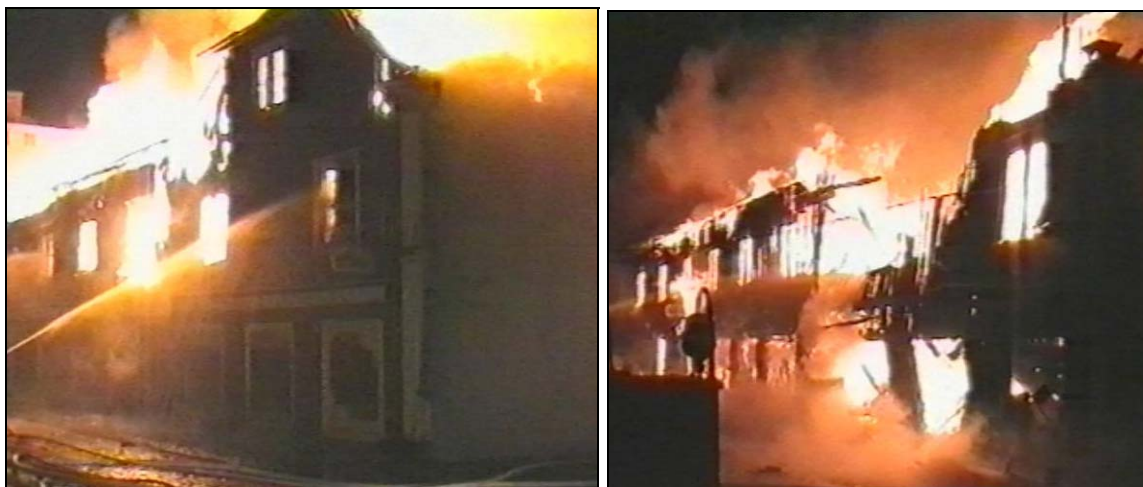
Cirka en timme efter att vinden börjat brinna i en byggnad, spreds branden ner från vinden till underliggande våningsplan. Detta medförde att strålningsvärmerna ökade drastiskt och att branden spreds över den åtta meter breda gatan.

Figur 6.4.1 Bilden till vänster visar en brinnande byggnad då branden spridits ner genom vindsbjälklaget. Bilden till höger visar samma byggnad då branden är i avsvalningsfasen. Ytterväggen kommer strax att falla ihop. Bilderna är hämtade från /40/.
